**RAPPORT  
betreffende een  
verkennend  
bodemonderzoek  
Maarten Kruytstraat /  
Abraham van Royenstraat  
te Noordwijk**

Datum : 29 november 2016  
Kenmerk : 1610J722/JHA/rap1  
Auteur : De heer J. van Haaster BBE

In opdracht van de Gemeente Noordwijk is een verkennend milieukundig bodemonderzoek verricht op de locatie Maarten Kruytstraat / Abraham van Royenstraat te Noordwijk.

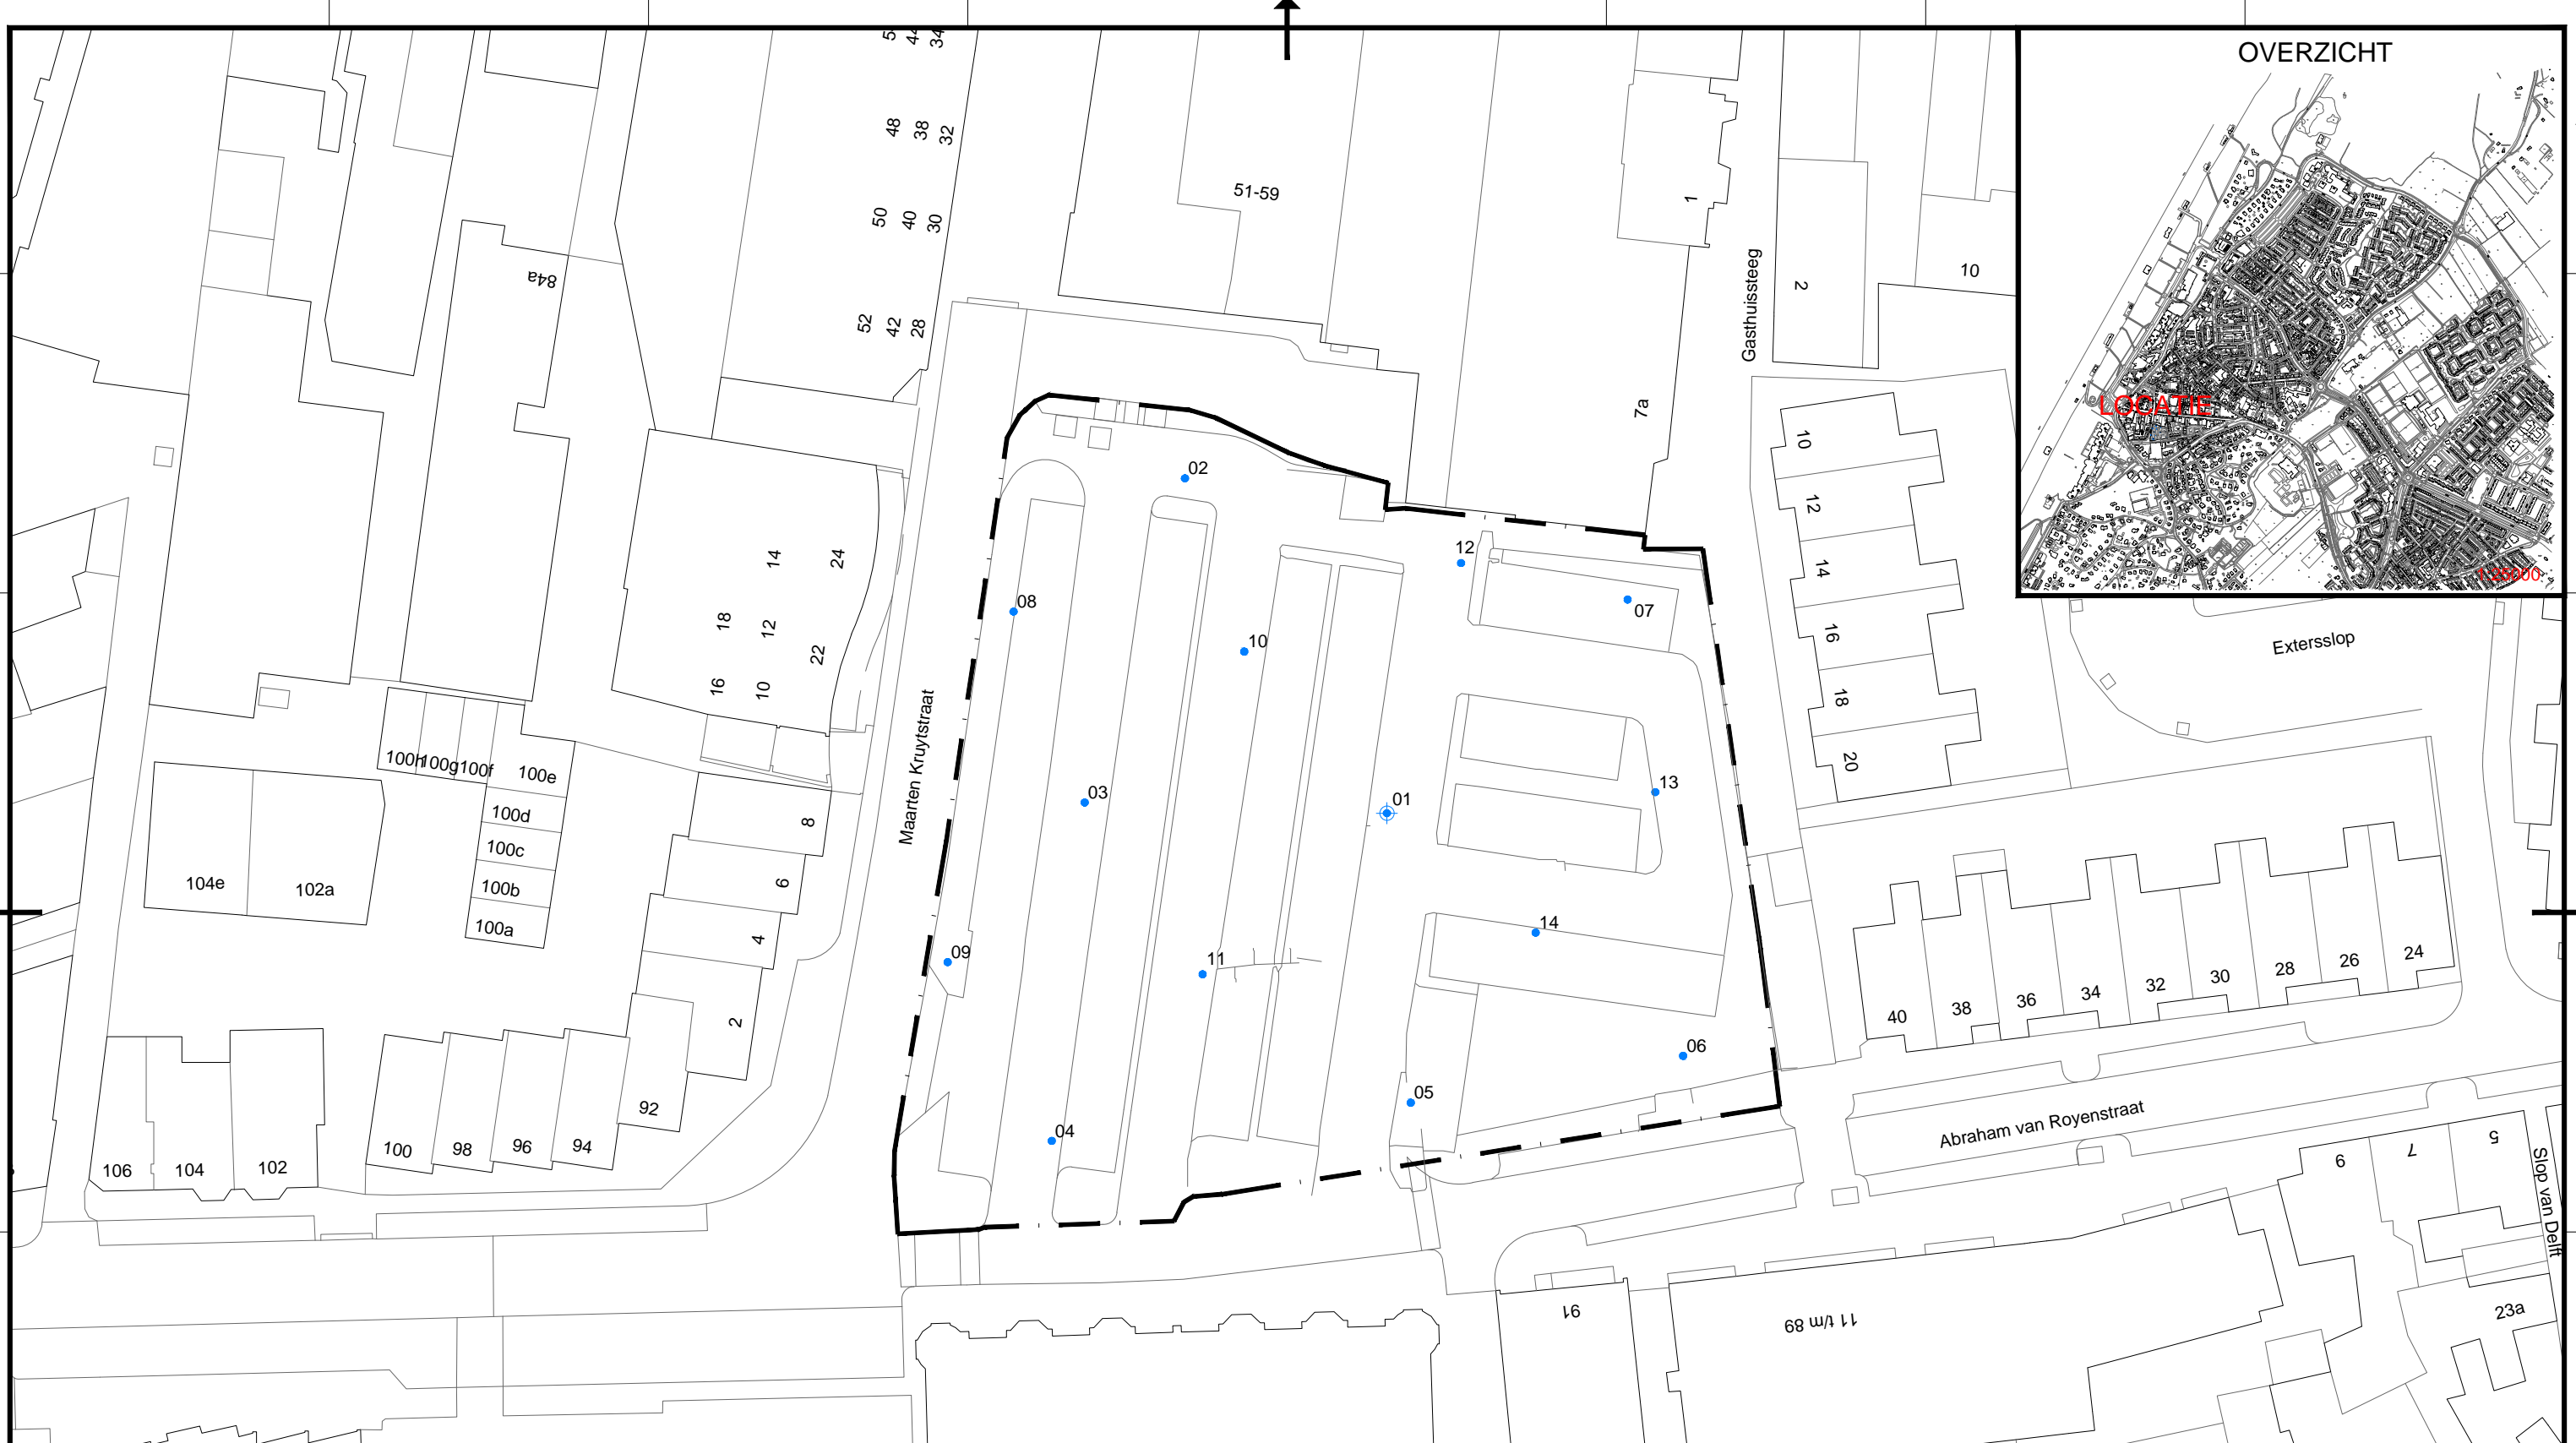
1.2 SITUATIEKENING

De veldwerkzaamheden zijn op 15 november 2016 uitgevoerd. Op 22 november 2016 heeft bemonstering van het grondwater plaatsgevonden. De uitgevoerde boringen zijn beschreven in tabel 3. De onderzoekslocatie en de posities van de meetpunten zijn weergegeven in de situatietekening van bijlage 1.2.

<i>Onderzoeksaspect</i>	<i>Aantal x diepte [m-mv]</i>	<i>Boornummers</i>
algemene bodemkwaliteit	1 x 5,8 met peilbuis	01
	5 x 3,0	02, 03, 05, 06 en 07
	1 x 1,0	08
	2 x 0,9	10 en 12
	1 x 0,8	04
	4 x 0,5 / 0,58	09, 11, 13 en 14

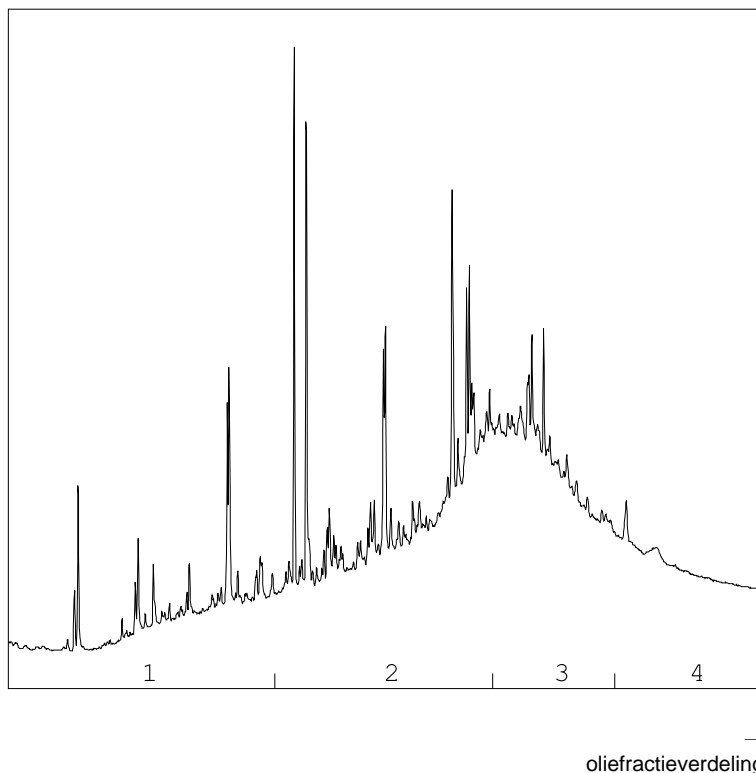
**OLIECHROMATOGRAM**

**Monstercode** : 4666941  
**Project omschrijving** : 1610J722-Maarten Kruytstraat Abraham van Royenstr  
**Uw referentie** : 03 (70-110) 05 (50-100)  
**Methode** : minerale olie (florisil clean-up)

1) fractie > C10 - C19	5 %
2) fractie C19 - C29	44 %
3) fractie C29 - C35	39 %
4) fractie C35 -< C40	12 %
