**RAPPORT**  
**betreffende een verkennend**  
**asbestonderzoek op de locatie**  
**Maarten Kruytstraat te**  
**Noordwijk**

Datum : 23 november 2017  
Kenmerk : 1710K881/DBI/rap1

Opdrachtgever : Hoorne Vastgoed Ontwikkeling B.V.  
: De heer P. de Winter  
: Loet 2  
: 1911 BR Uitgeest

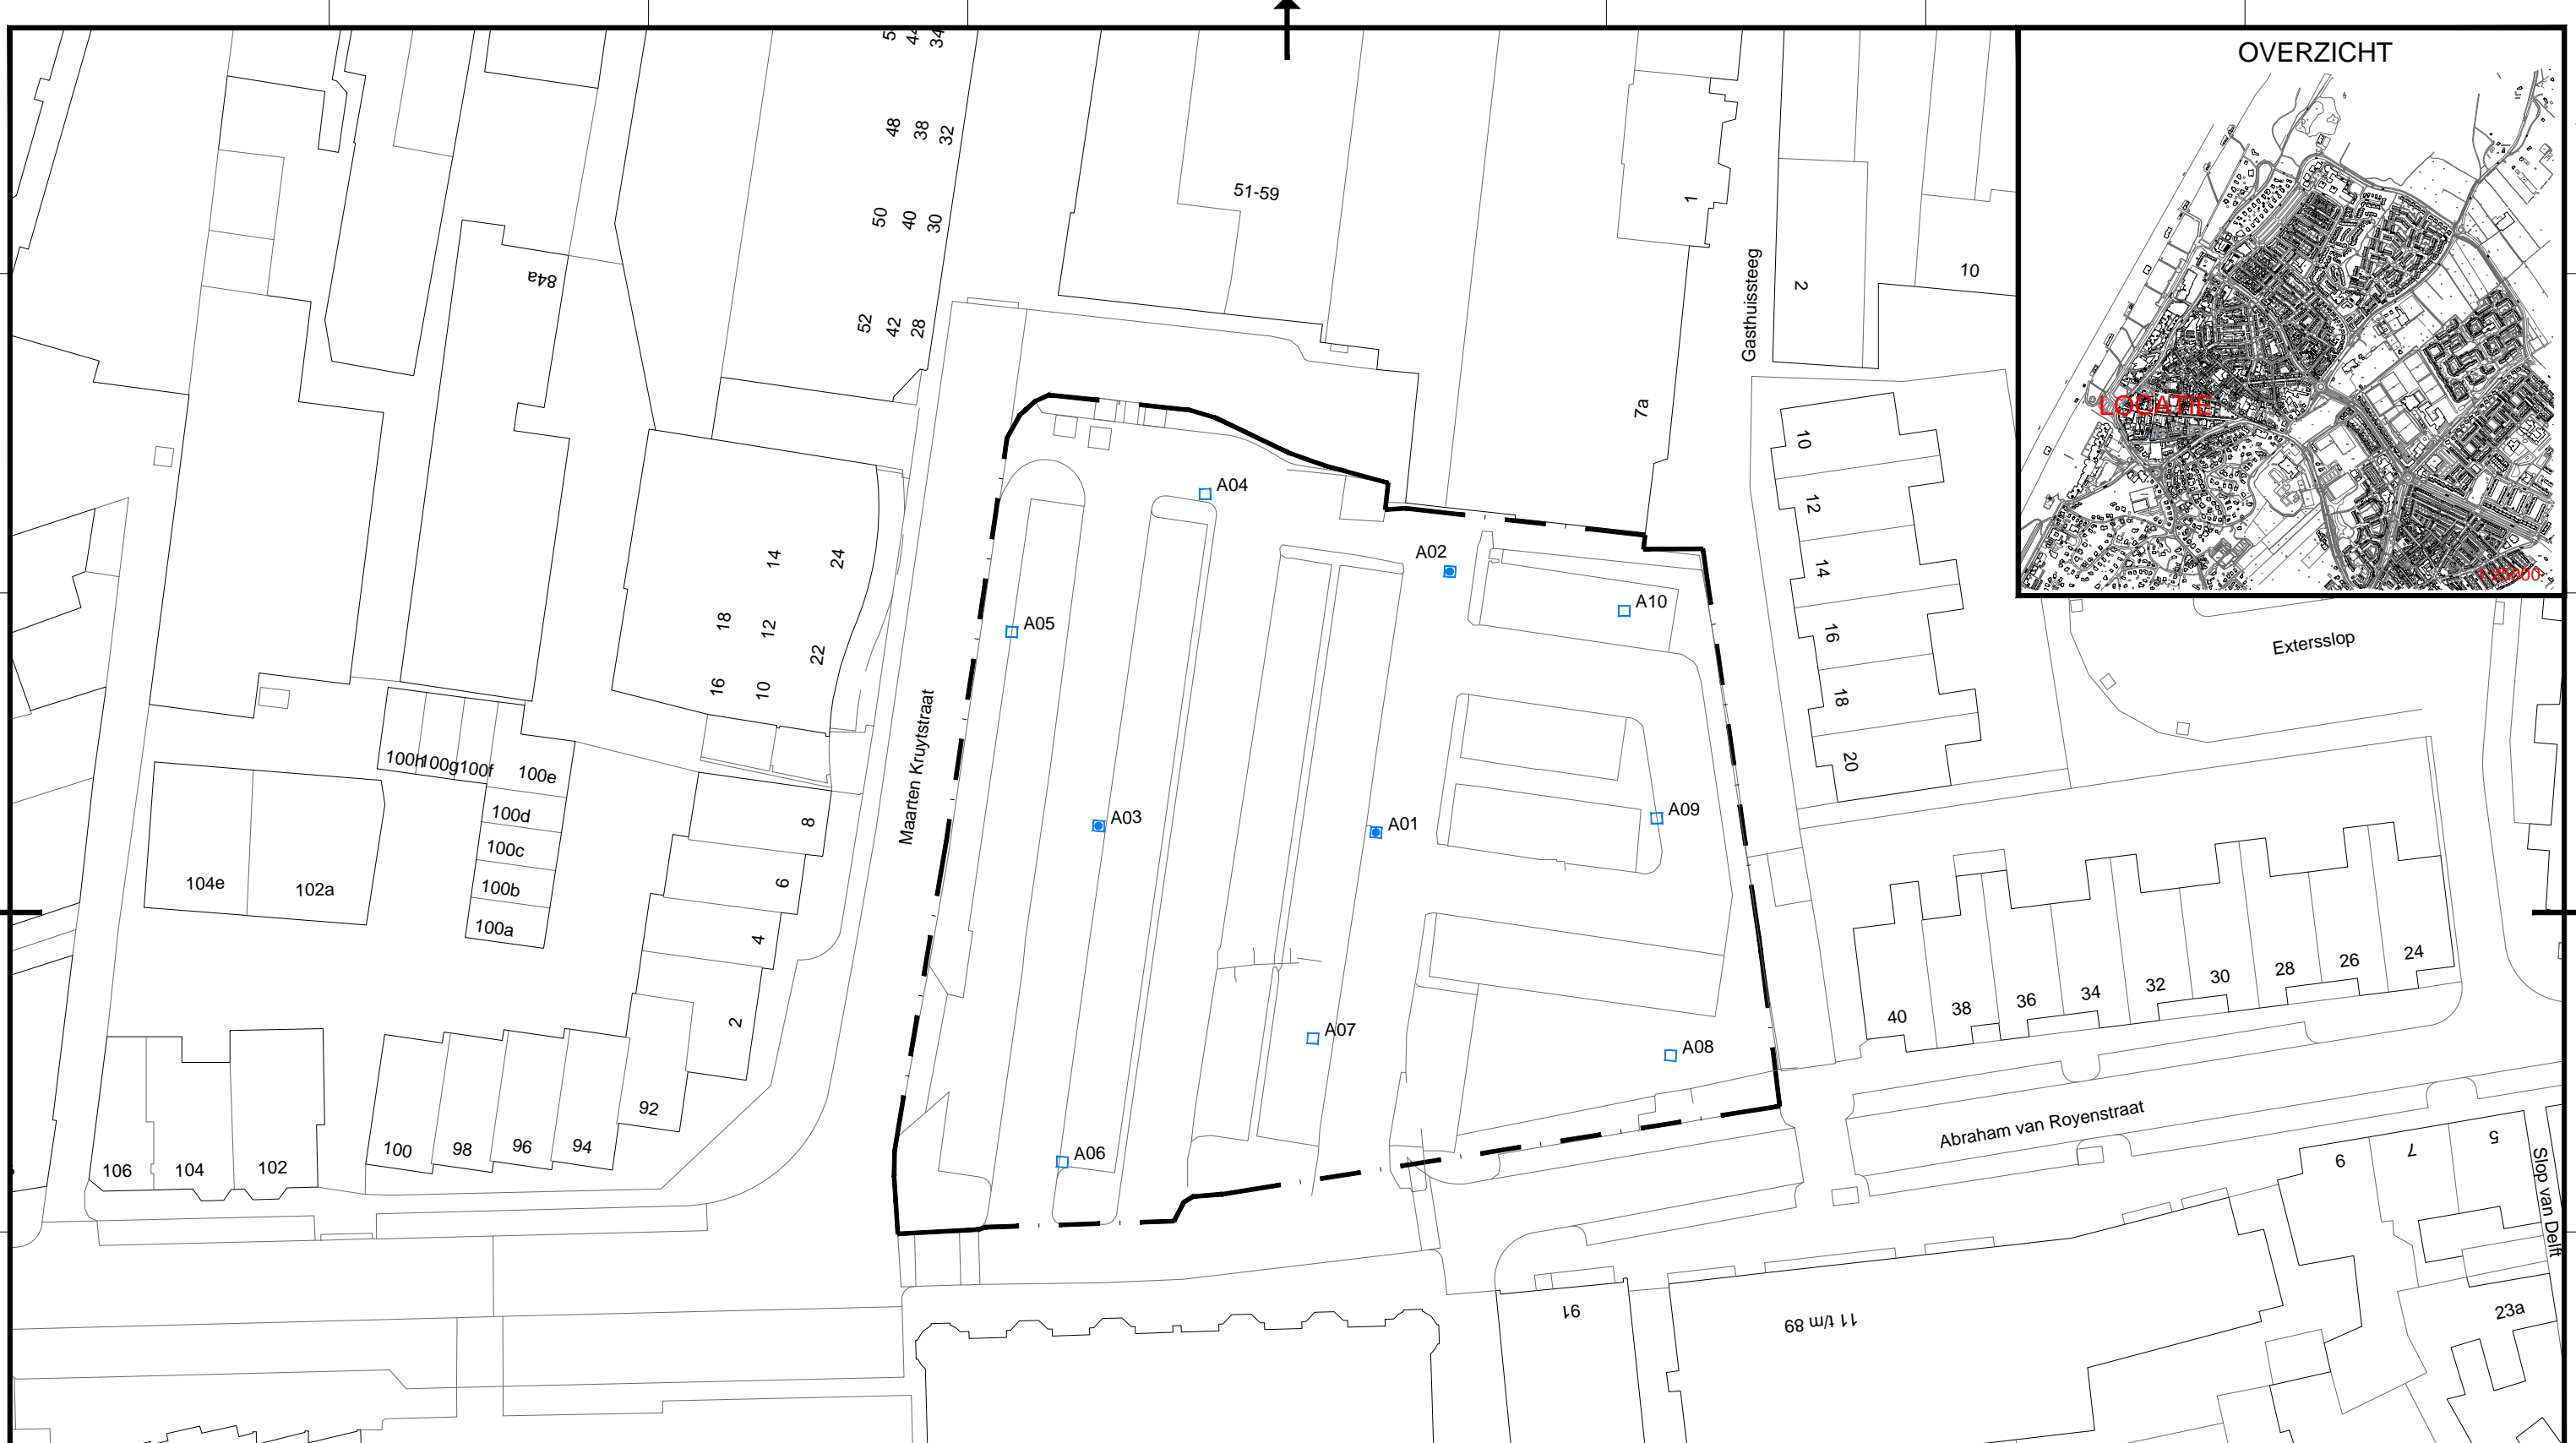
1.2. SITUATIETEKENING

Voor de inspectie van de diepere bodemplagen zijn aselect elf gaten (nrs AS01 t/m AS10) gegraven. De gaten hebben een minimale afmeting van 0,3 x 0,3 meter en een diepte van 0,5. Hiervan zijn in gaten AS01, AS02 en AS03 een boring verricht tot een diepte van 2,0 m-mv. De onderzoekslocatie en de posities van de meetpunten zijn weergegeven in de situatietekening van bijlage 1.2

□ ASX gat ten behoeve van asbest onderzoek

■ ASX boring + gat ten behoeve van asbest onderzoek

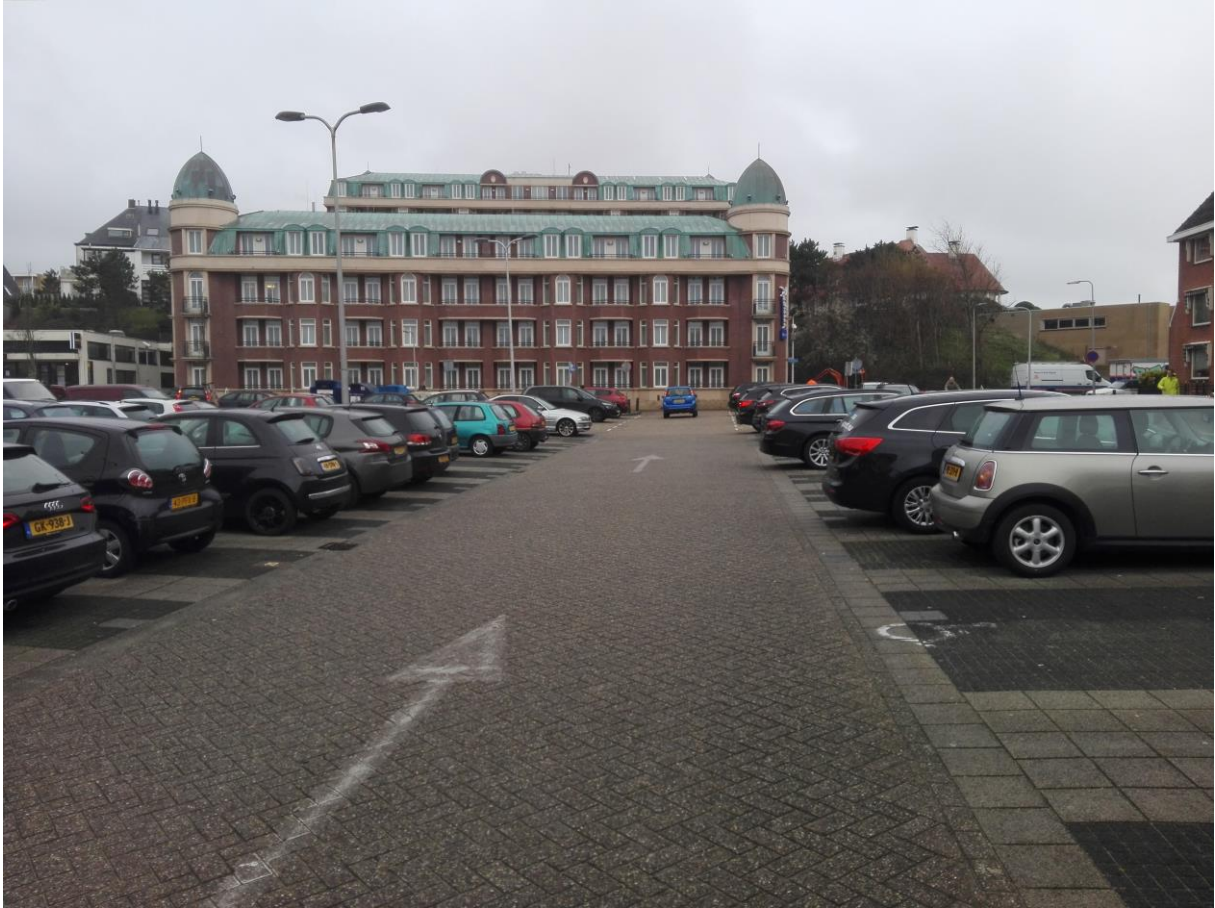
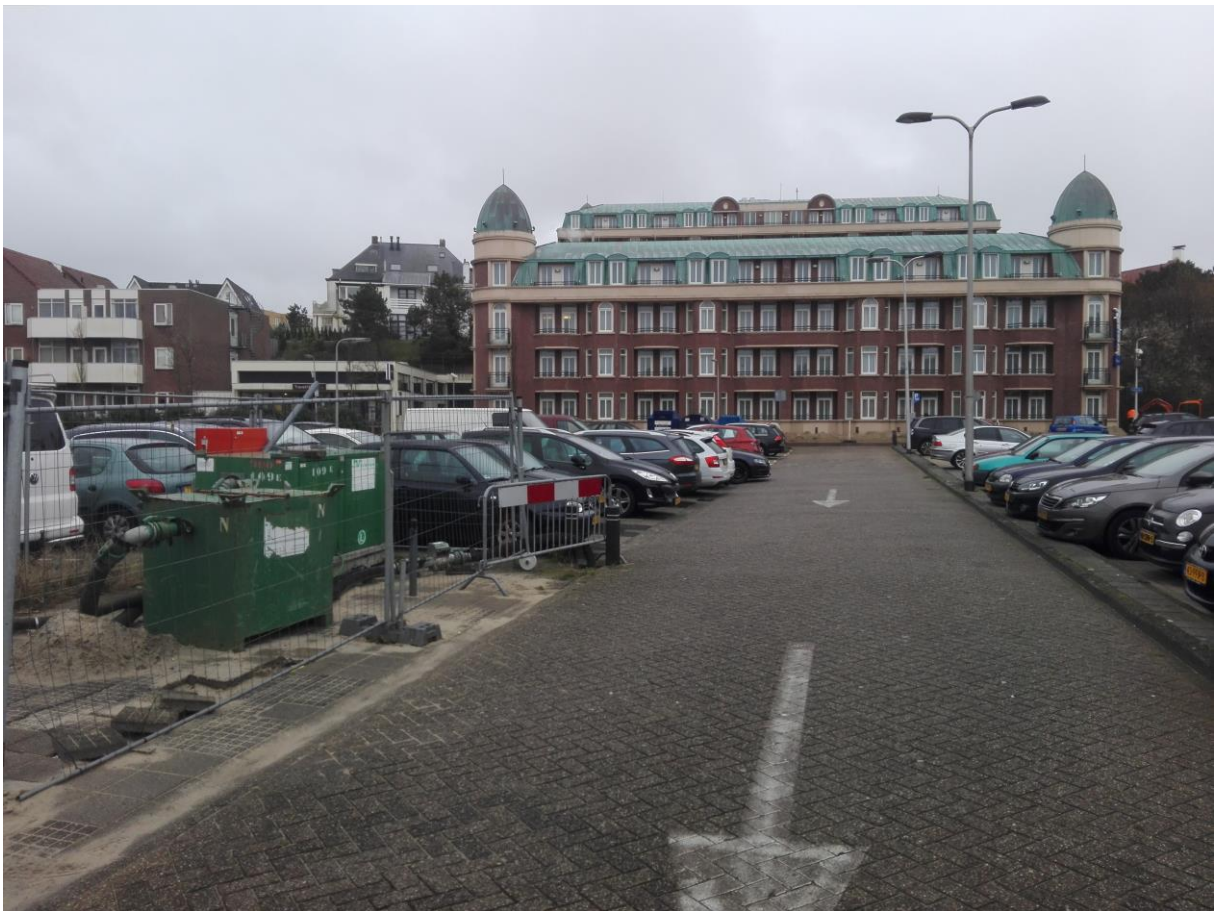
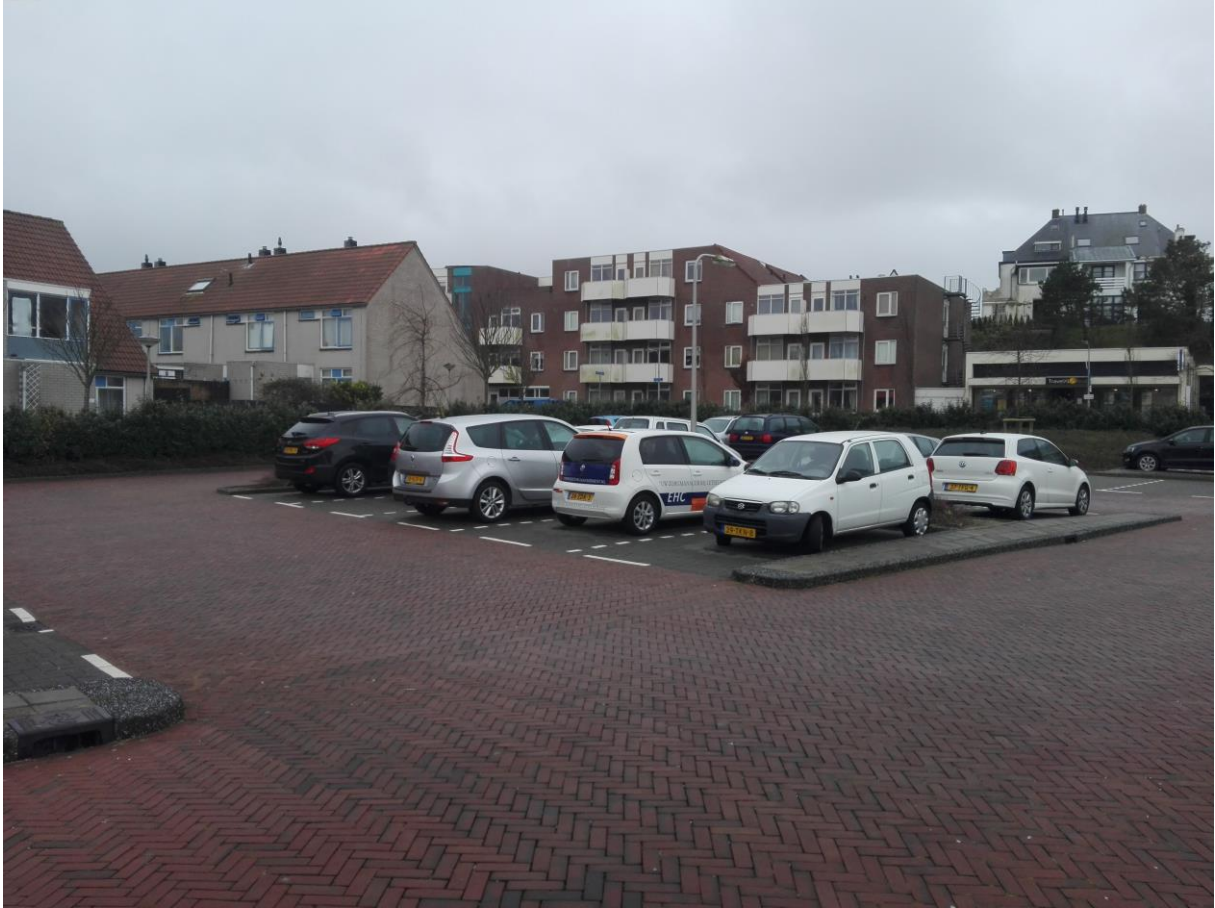
**BIJLAGE 4**  
FOTOREPORTAGE

- Tijdens de locatie-inspectie zijn op het maaiveld van de onderzoekslocatie geen asbestverdachte materialen waargenomen.
- Op en in de nabijheid van de onderzoekslocatie zijn geen zakkingen, dan wel ophogingen in het maaiveld waargenomen.
- Ter plaatse van de onderzoekslocatie zijn geen huidige (bodem)bedreigende activiteiten waargenomen die een mogelijke bodemverontreiniging (hebben) kunnen veroorzaken.

Tijdens de visuele inspectie van het maaiveld zijn geen asbestverdachte materialen aangetroffen. In bijlage 4 zijn enkele foto's van het terrein opgenomen.
