**RAPPORT  
betreffende een  
milieukundig  
bodemonderzoek  
“Hotels van Oranje”  
te Noordwijk**

Datum : 7 maart 2014  
Kenmerk : 1202E039/DBI/rap1  
Auteur : De heer D.D.C.A. Bijl

In opdracht van Rho adviseurs is een verkennend milieukundig bodemonderzoek verricht op de projectlocatie “Hotels van Oranje” te Noordwijk.

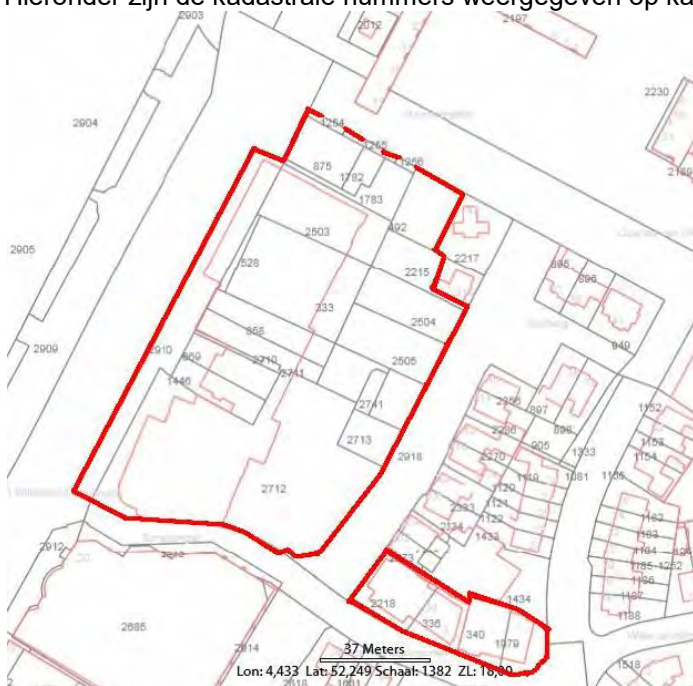
Kadastrale gegevens

Hieronder zijn de kadastrale nummers weergegeven op kaart.

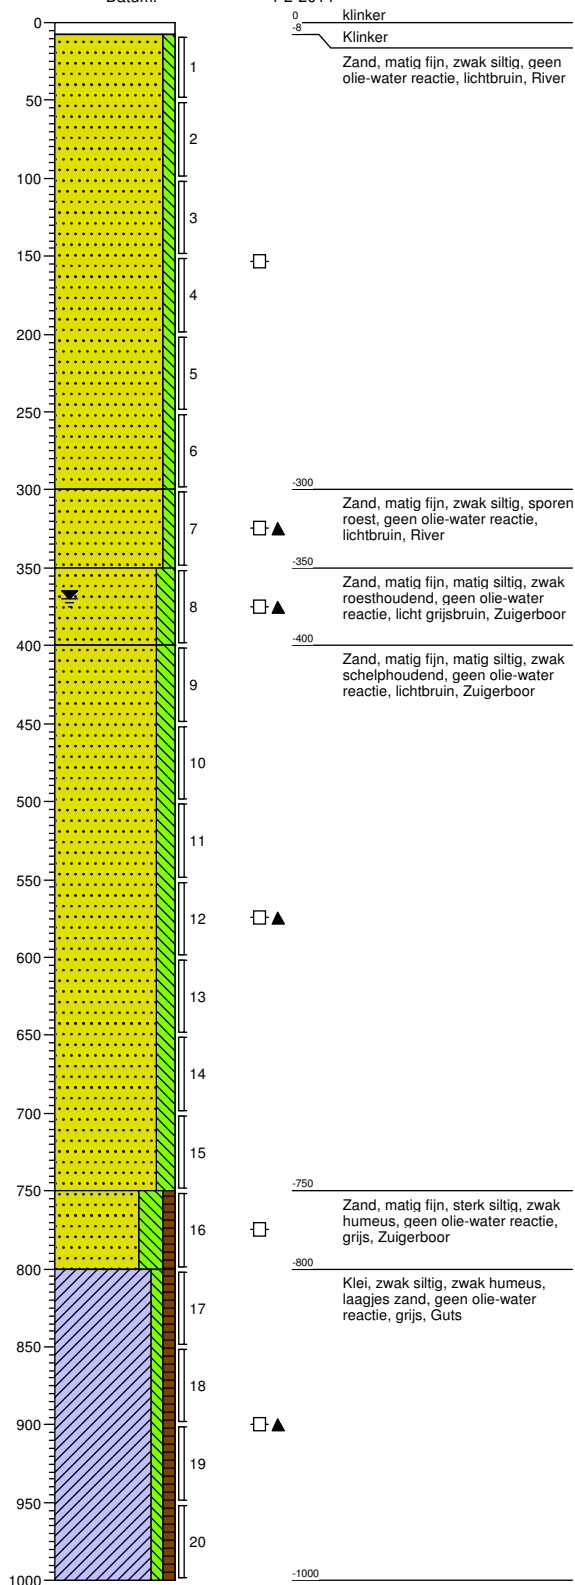
**Boring:****04**

| <i>Boring</i> | <i>Diepte<br/>[m-mv]</i> | <i>Samenstelling</i> | <i>Bijzonderheden</i> |
|---|---|---|---|
| 04 | 0,08 – 1,0 | matig fijn zand | zwak baksteenhoudend en sporen plastic |

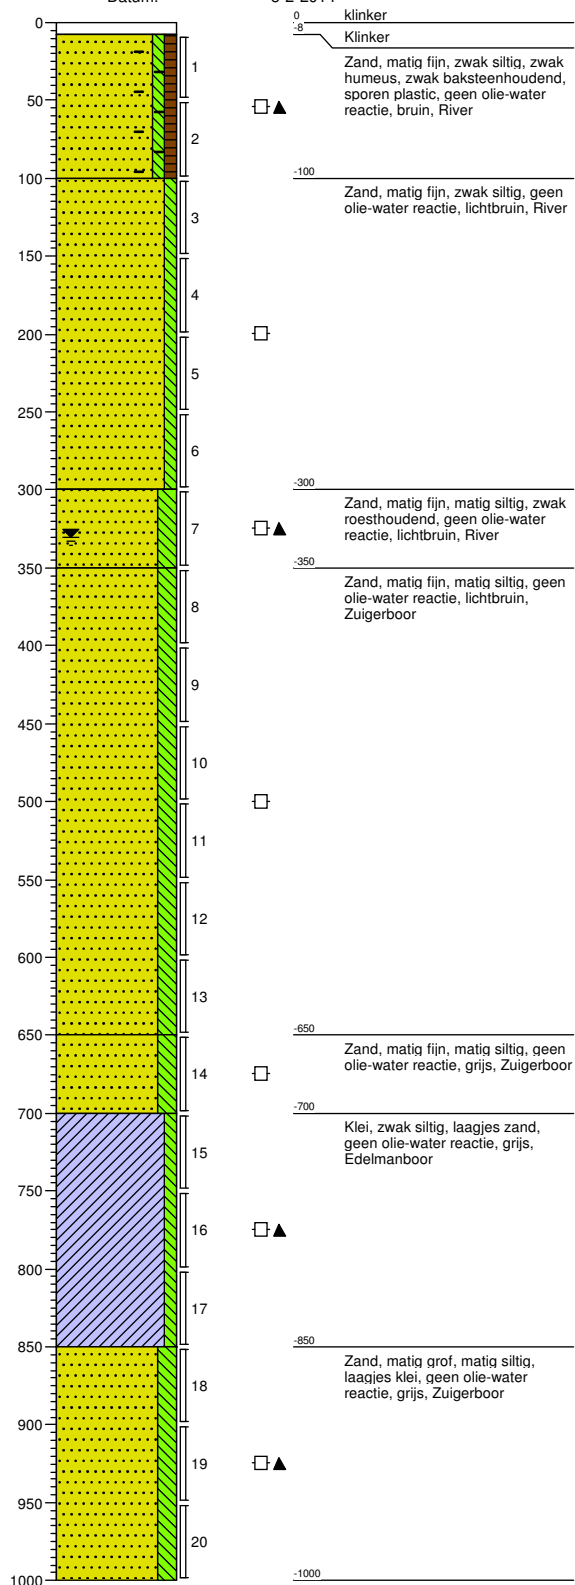
| <i>Boring</i> | <i>Diepte<br/>[m-mv]</i> | <i>Samenstelling</i> | <i>Bijzonderheden</i> |
|---|---|---|---|
| 05 | 0,08 – 0,5<br>0,5 – 0,6 | matig fijn zand<br>matig fijn zand | sporen baksteen en plastic<br>zwak baksteenhoudend |

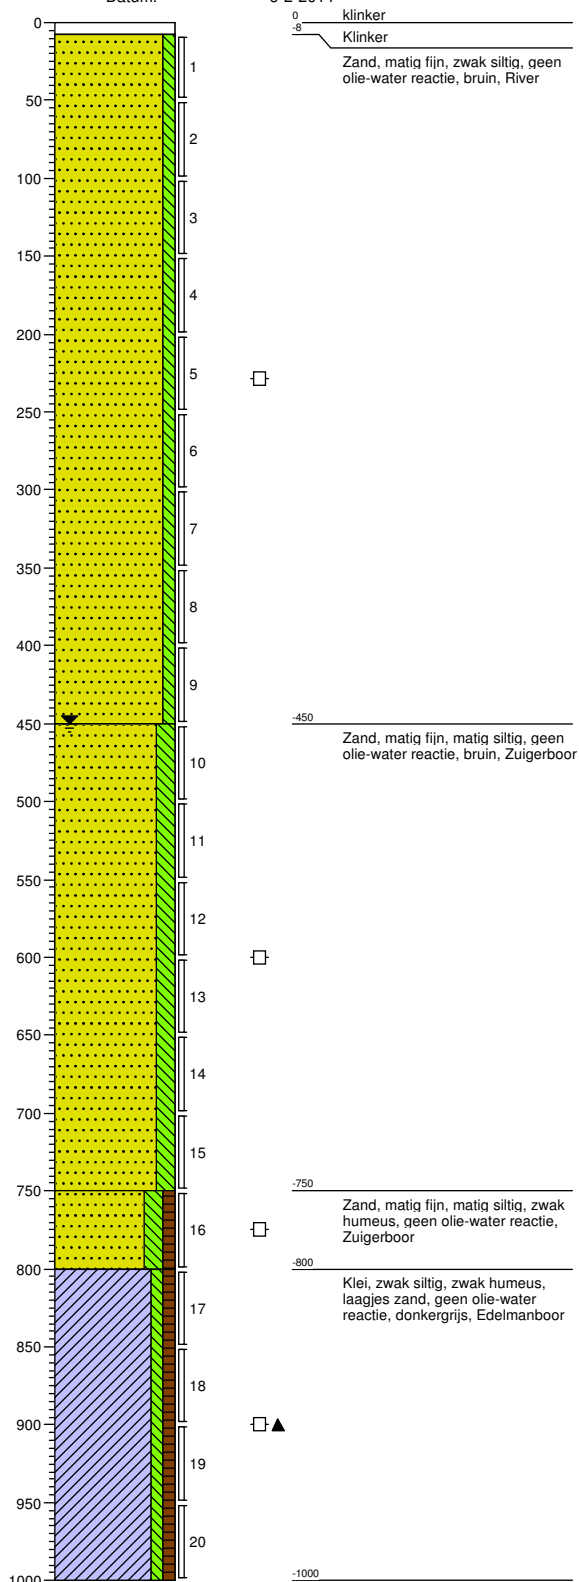
**Boring:****10**

| <i>Boring</i> | <i>Diepte<br/>[m-mv]</i> | <i>Samenstelling</i> | <i>Bijzonderheden</i> |
|---|---|---|---|
| 10 | 0,08 – 1,5 | matig fijn zand | sporen baksteen |

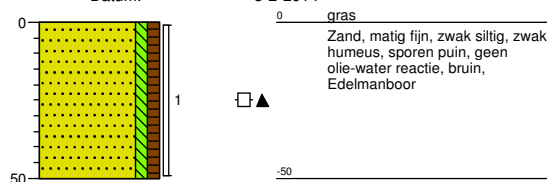
Zand, matig fijn, zwak siltig, zwak  
humeus, sporen puin, geen  
olie-water reactie, bruin,  
Edelmanboor

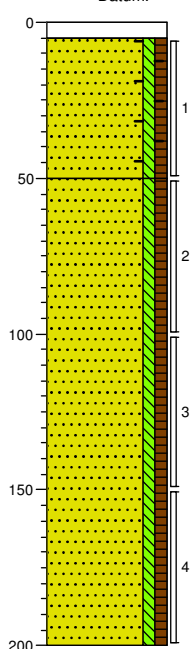
0 tegel  
-5 Tegel  
Zand, matig fijn, zwak siltig, zwak humeus, sporen baksteen, geen olie-water reactie, bruinbeige, River  
-50  
Zand, matig fijn, zwak siltig, zwak humeus, geen olie-water reactie, bruinbeige, River  
-200

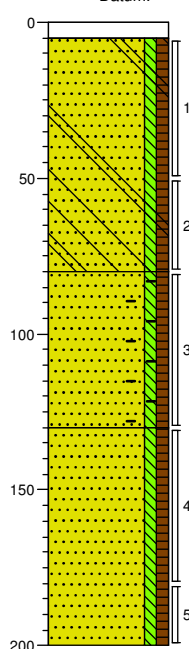
0 tegel  
-5 Tegel  
Zand, matig fijn, zwak siltig, zwak humeus, sporen schelpen, sporen beton, geen olie-water reactie, donkergrijs, River  
-80  
Zand, matig fijn, zwak siltig, zwak humeus, sporen baksteen, geen olie-water reactie, bruinbeige, River  
-130  
Zand, matig fijn, zwak siltig, zwak humeus, geen olie-water reactie, bruinbeige, River  
-200

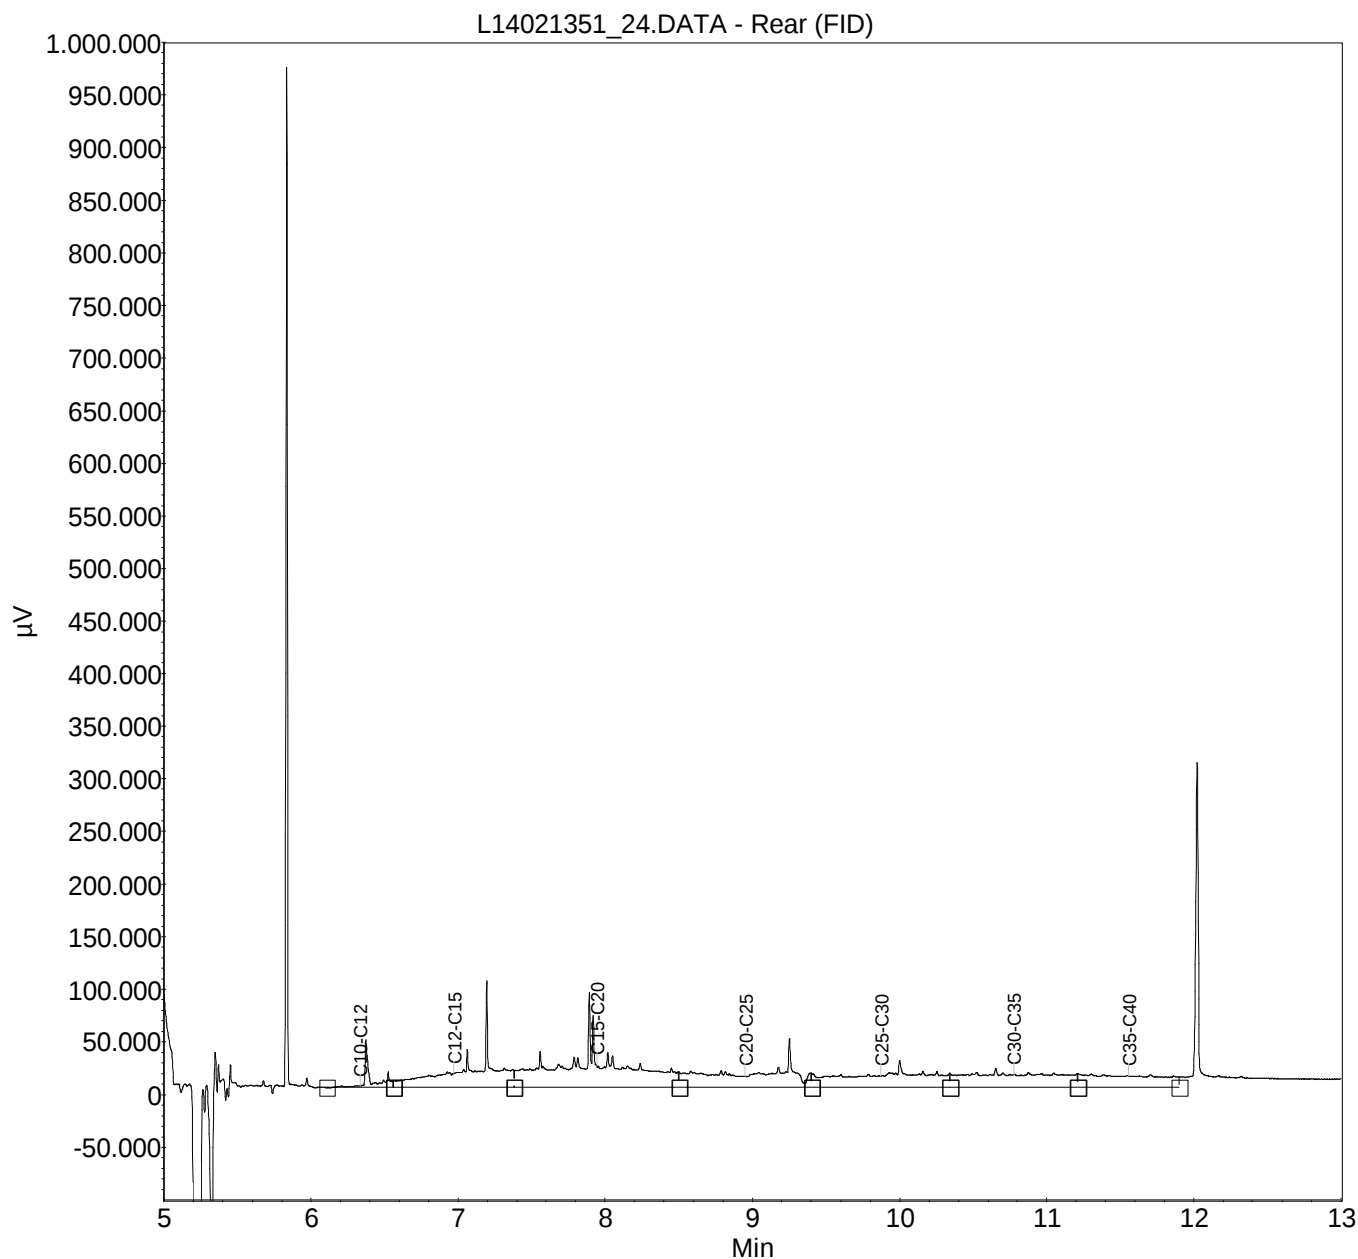
| Index | Name | Time [Min] | Quantity [mg/l] | Area % [%] | Area [ $\mu$ V.Min] | Height [ $\mu$ V] |
|---|---|---|---|---|---|---|
| 7 | C35-C40 | 11.56 | 0.52 | 9.830 | 7435.3 | 13126.0 |
| Total | | | 5.32 | 100.000 | 75635.9 | 339594.7 |

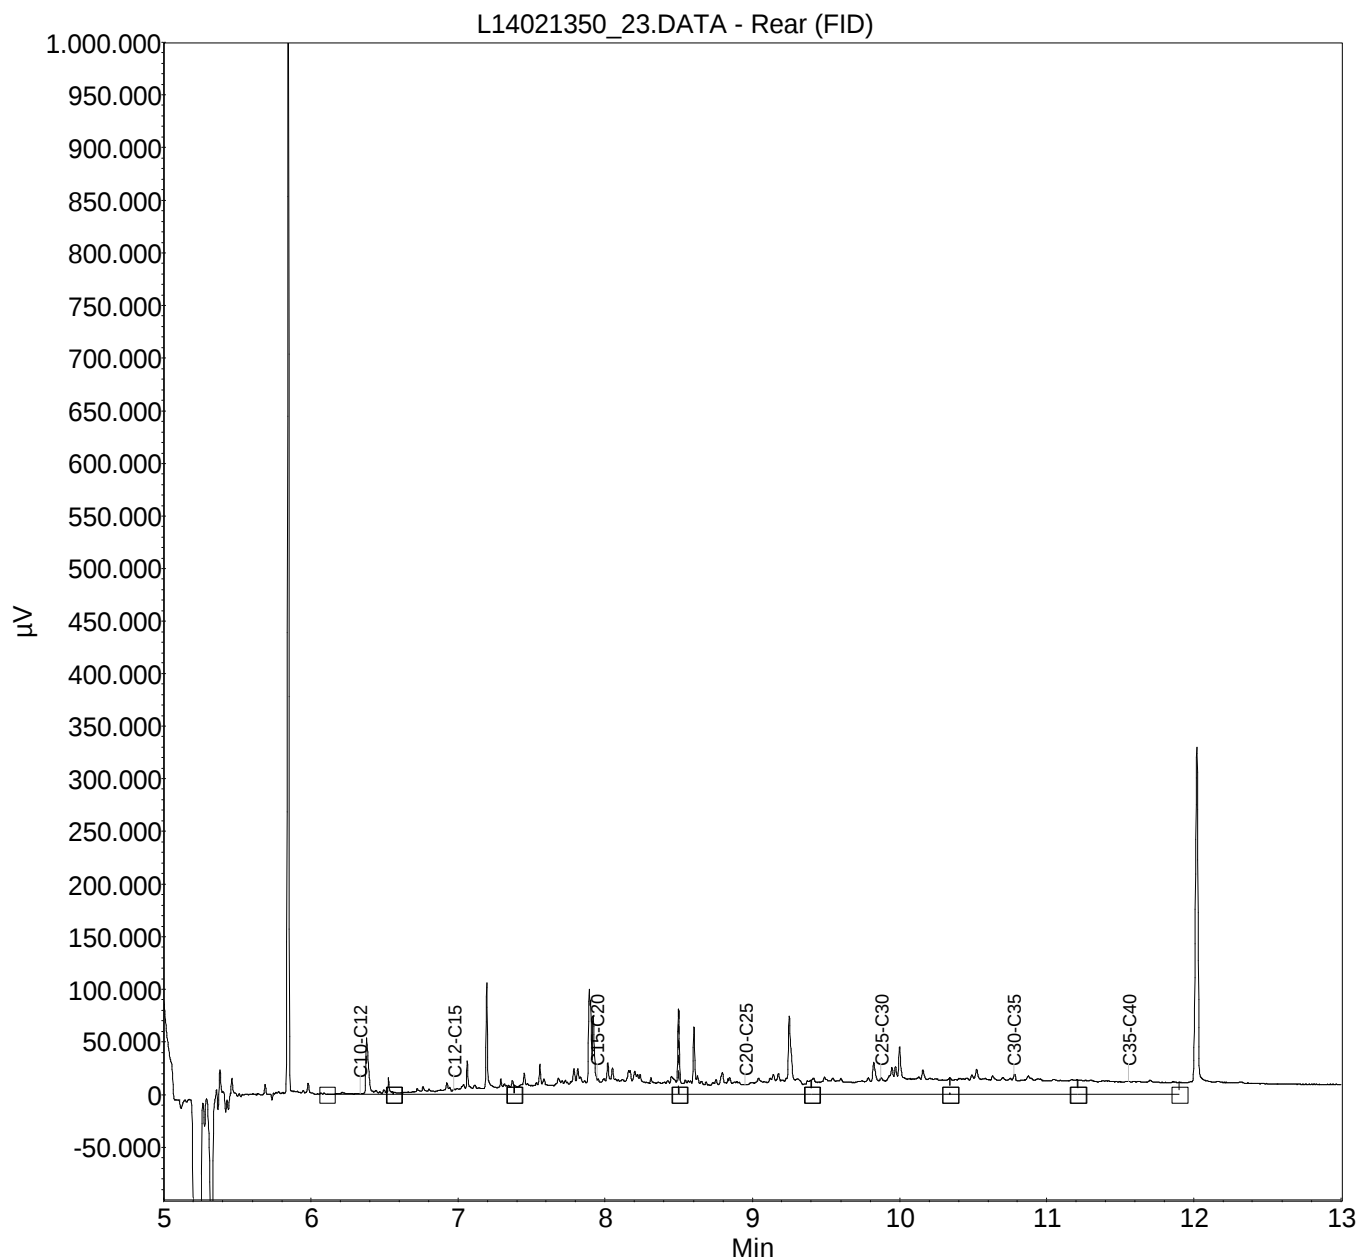
**Monster: L14021350\_23****Verdunning : /**

| Index | Name | Time [Min] | Quantity [mg/l] | Area % [%] | Area [ $\mu$ V.Min] | Height [ $\mu$ V] |
|---|---|---|---|---|---|---|
| 7 | C35-C40 | 11.56 | 0.59 | 11.539 | 8486.3 | 13973.0 |
| Total | | | 5.15 | 100.000 | 73547.3 | 423044.3 |

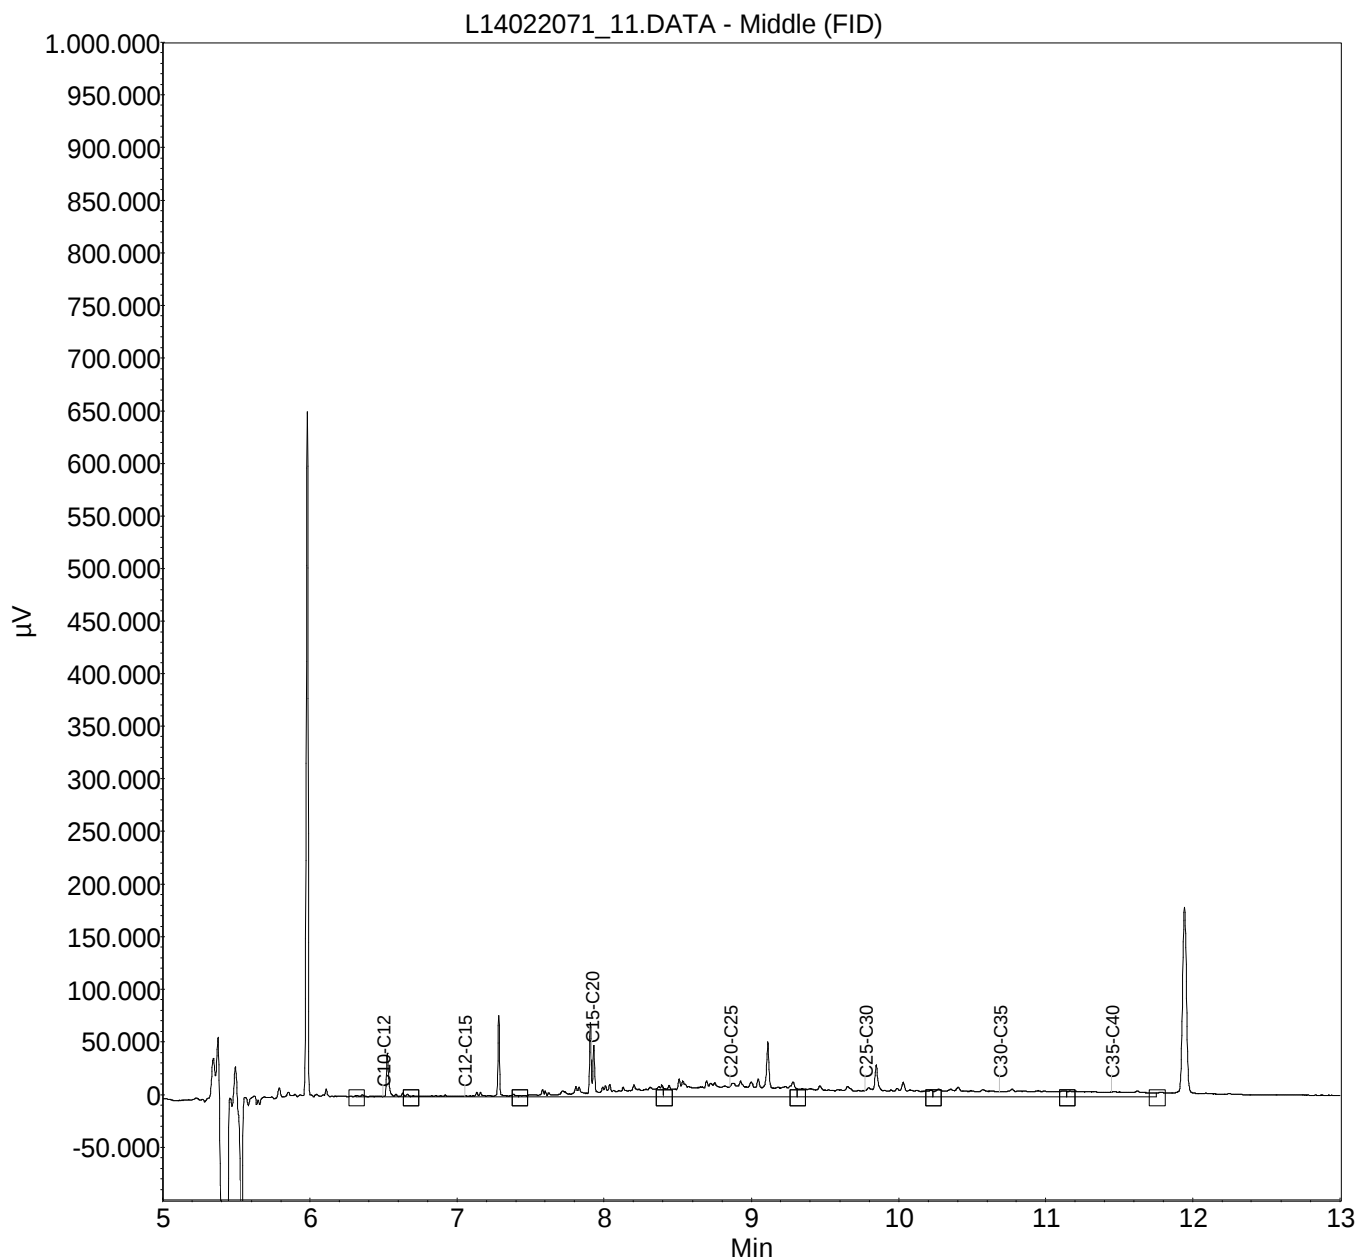
| Index | Name | Time [Min] | Quantity [mg/l] | Area % [%] | Area [ $\mu$ V.Min] | Height [ $\mu$ V] |
|---|---|---|---|---|---|---|
| 7 | C35-C40 | 11.45 | 0.07 | 8.139 | 2596.6 | 4987.5 |
| Total | | | 0.89 | 100.000 | 31904.3 | 284039.6 |

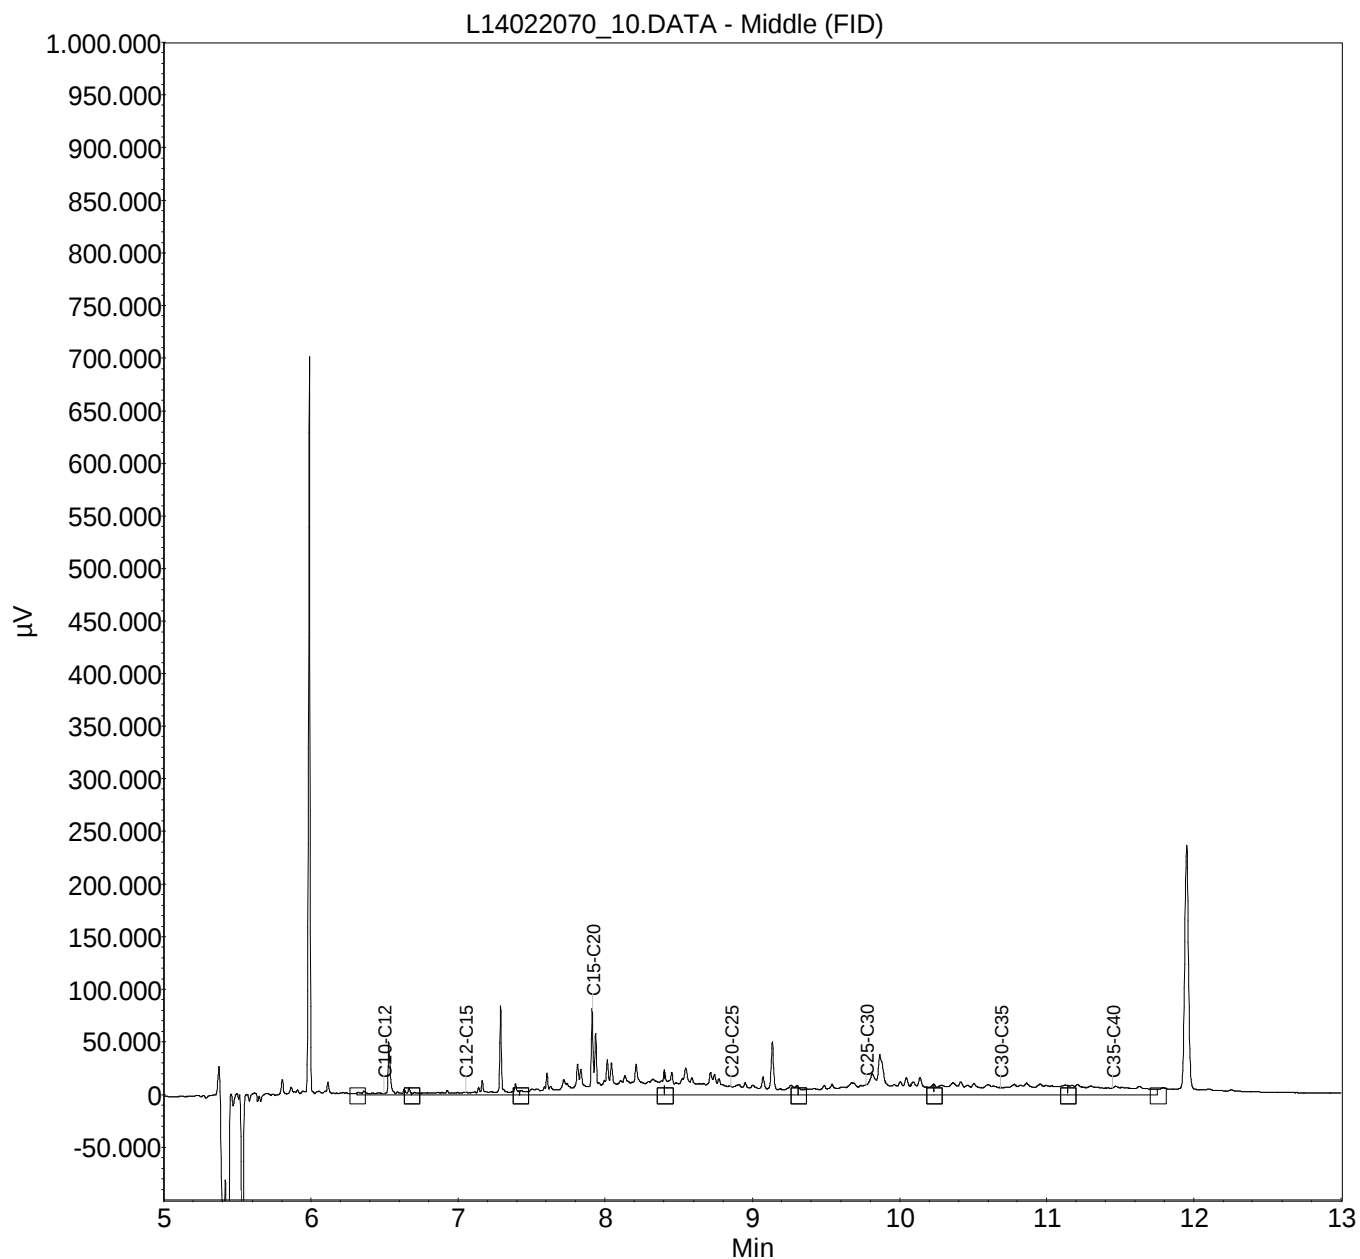
**Monster: L14022070\_10****Verdunning : /**

| Index | Name | Time [Min] | Quantity [mg/l] | Area % [%] | Area [ $\mu$ V.Min] | Height [ $\mu$ V] |
|---|---|---|---|---|---|---|
| 7 | C35-C40 | 11.45 | 0.21 | 8.850 | 4122.9 | 9740.5 |
| Total | | | 2.33 | 100.000 | 46585.0 | 326760.2 |

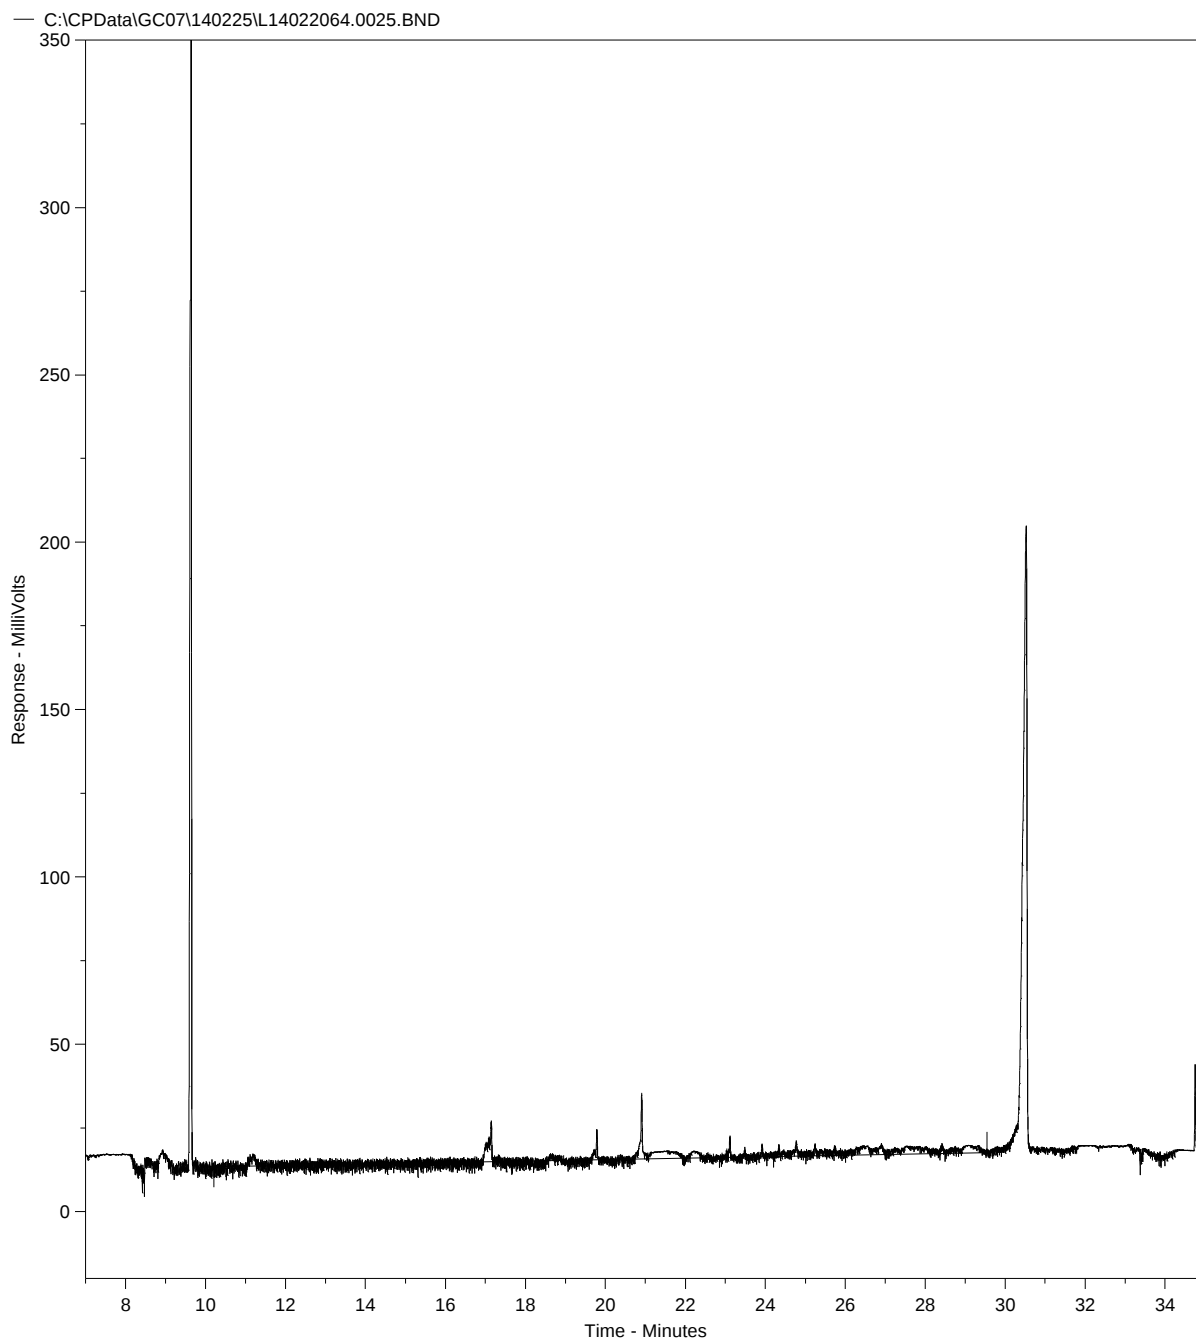
**L14022064.0025.RAW**

**Concentratie C10-C40 in extract bedraagt 0.04 mg/l**

Totale oppervlakte C10-C40 bedraagt 589046.2

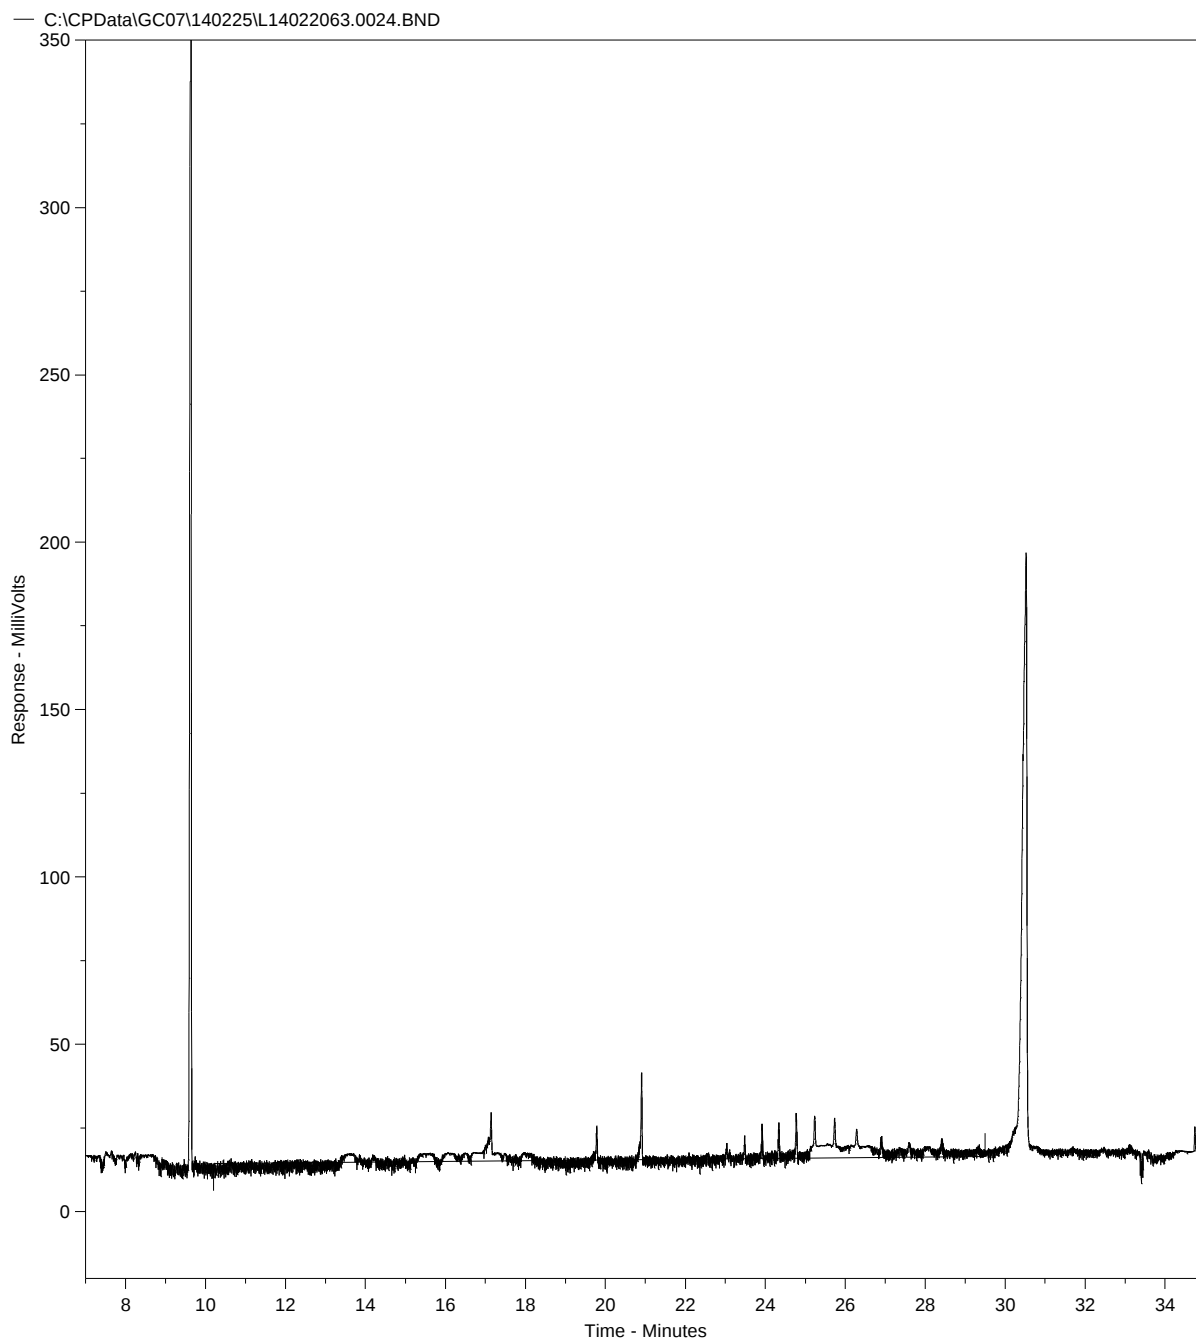
# L14022063.0024.RAW

**Concentratie C10-C40 in extract bedraagt 0.42 mg/l**

Totale oppervlakte C10-C40 bedraagt 848167.4

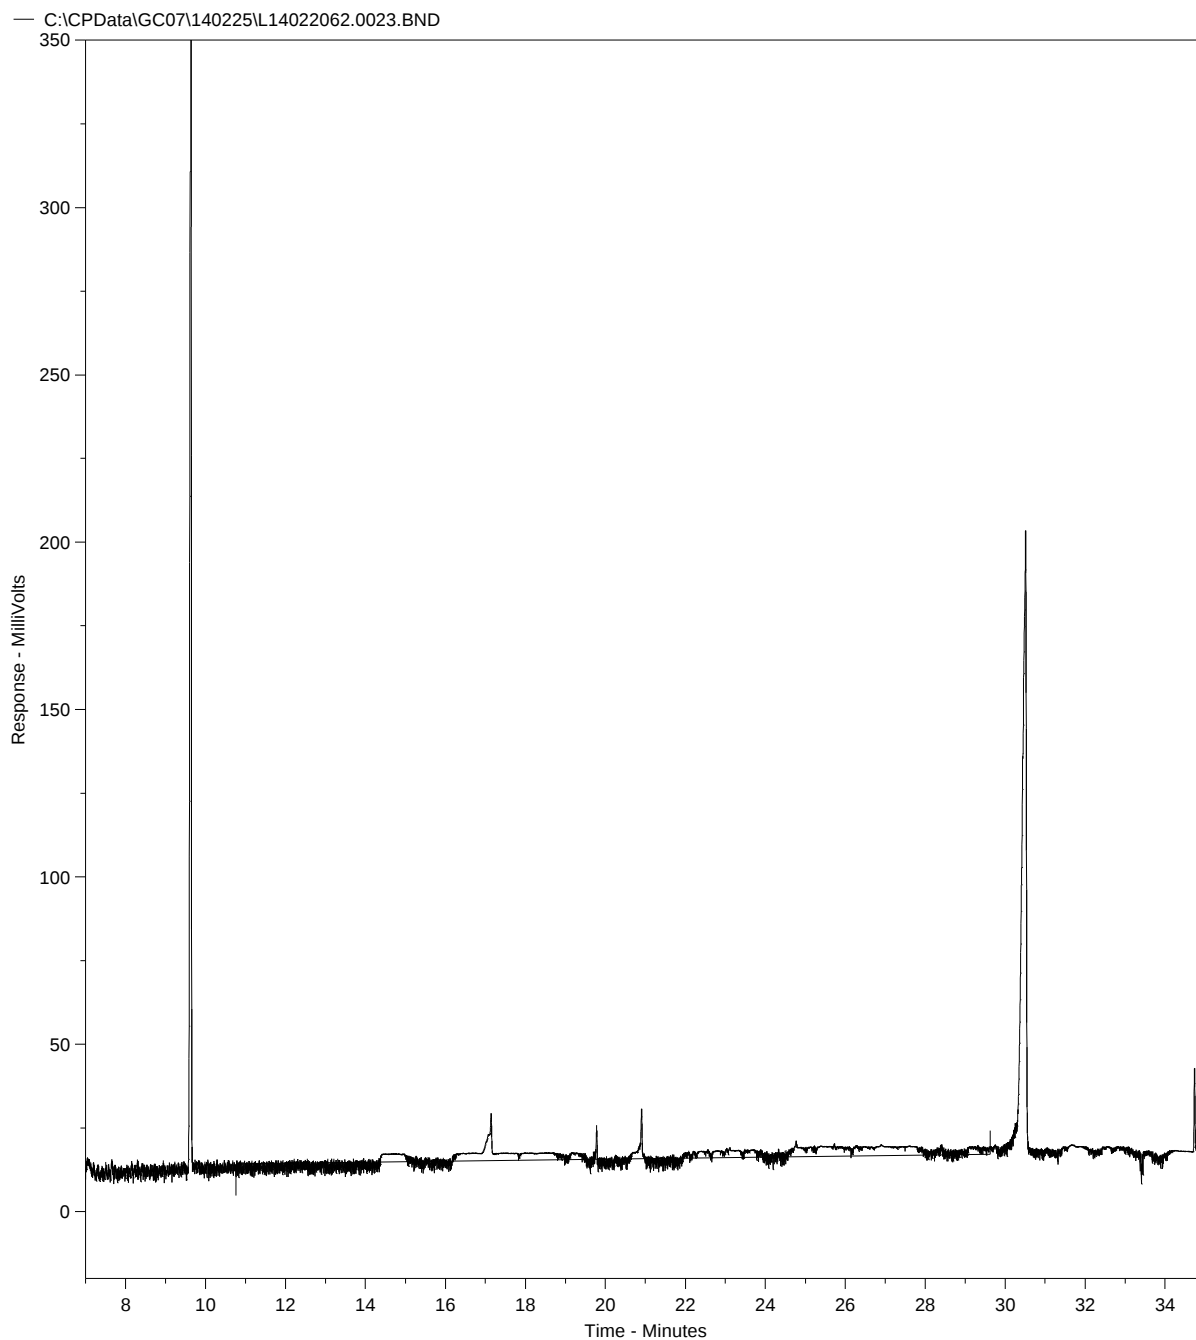
**L14022062.0023.RAW**

**Concentratie C10-C40 in extract bedraagt 0.75 mg/l**

Totale oppervlakte C10-C40 bedraagt 1070817.0
