**Een archeologisch bureau-onderzoek en  
inventariserend veldonderzoek door  
middel van boringen aan de  
Beethovenweg te Noordwijk aan Zee,  
gemeente Noordwijk (ZH)**

ARC-Rapporten 2010-271

**RAPPORT**  
**Asbestinventarisatie**  
**conform SC-540**  
**Beethovenweg 5**  
**te Noordwijk ZH**

RAPPORT  
betreffende een  
verkennend bodemonderzoek  
Beethovenweg 5  
te Noordwijk ZH

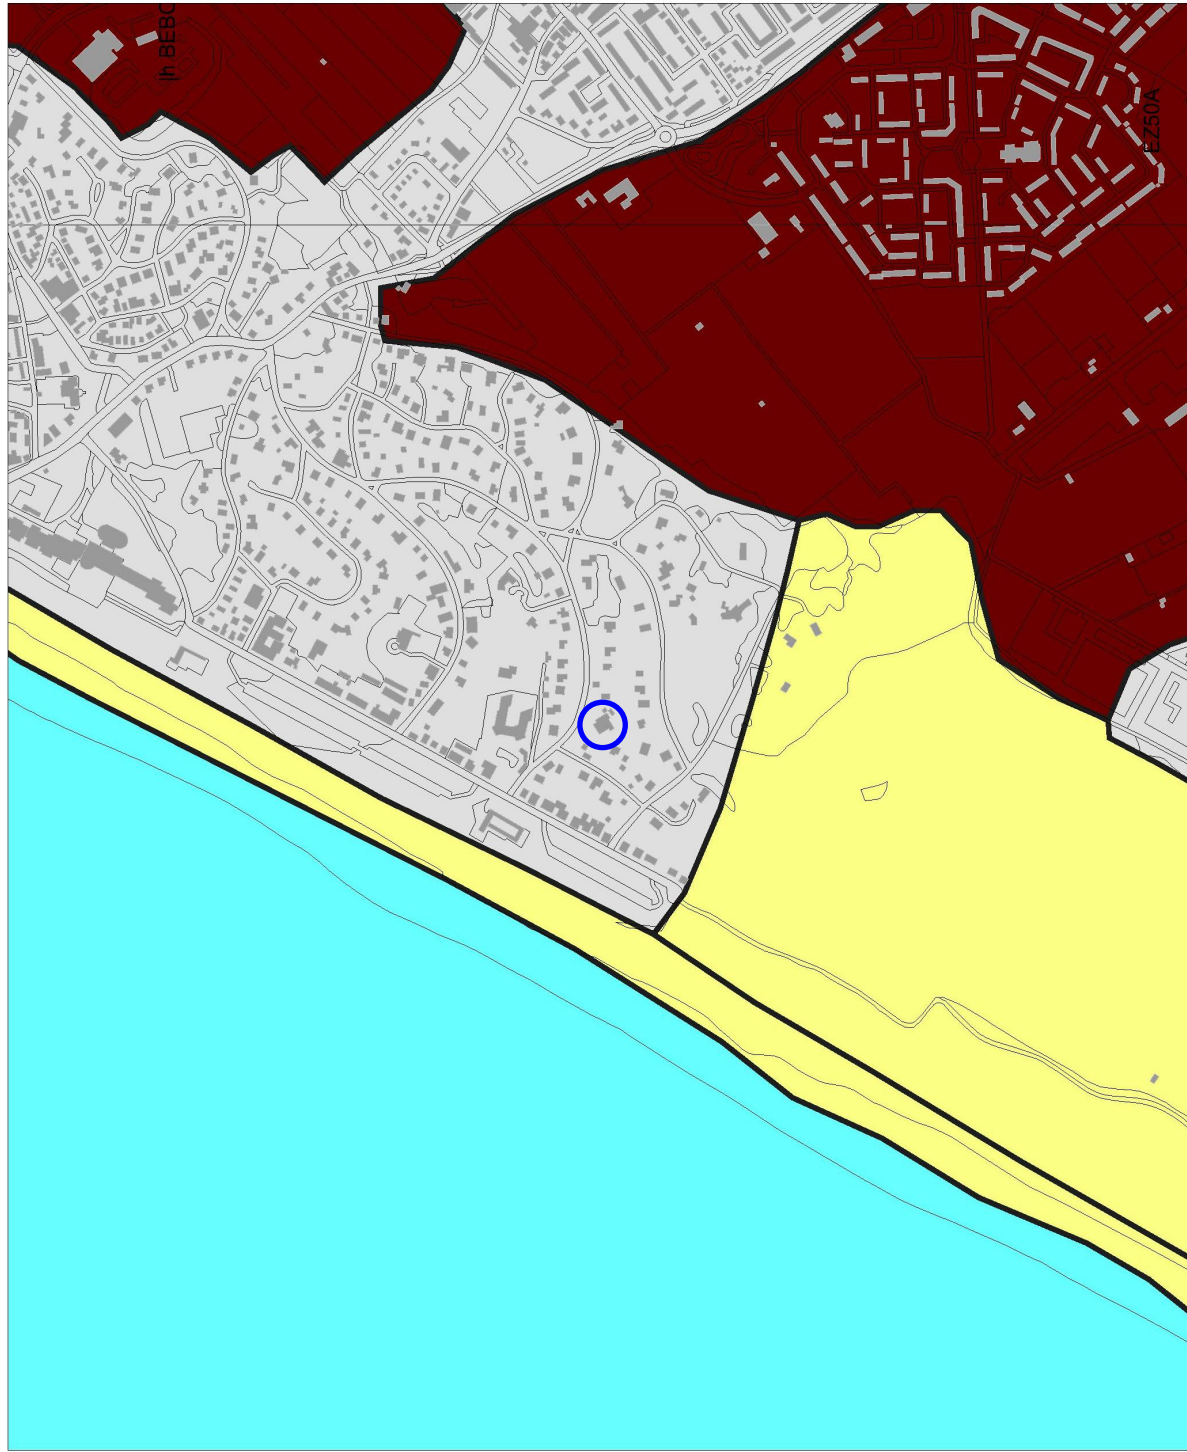
Afbeelding 6. Bodemkaart van de onderzoekslocatie (blauw omcirkeld) en omgeving. Bron: Rijksdienst voor het Cultureel Erfgoed/Archis2.

Ook op de bodemkaart is de onderzoekslocatie niet afgedekt (zie afb. 6). Gezien de bodemtypes in de omgeving op Jonge Duinen, worden op de onderzoekslocatie kalkhoudende duinvaaggronden gevormd in fijn zand verwacht (Zd20A-VII\*). Duinvaaggronden zijn gronden met weinig tot geen bodemvorming (De Bakker & Schelling 1989). Bij oudere duinen kan wel een dunne strooisellaag of dunne humushoudende bovengrond aanwezig zijn (A-horizont) (Vos 1992). Door het stuiven van het zand kunnen in de ondergrond op verschillende dieptes begraven A-horizonten aanwezig zijn. Dit zijn oude maaiveldhoogtes die later overstoven zijn.

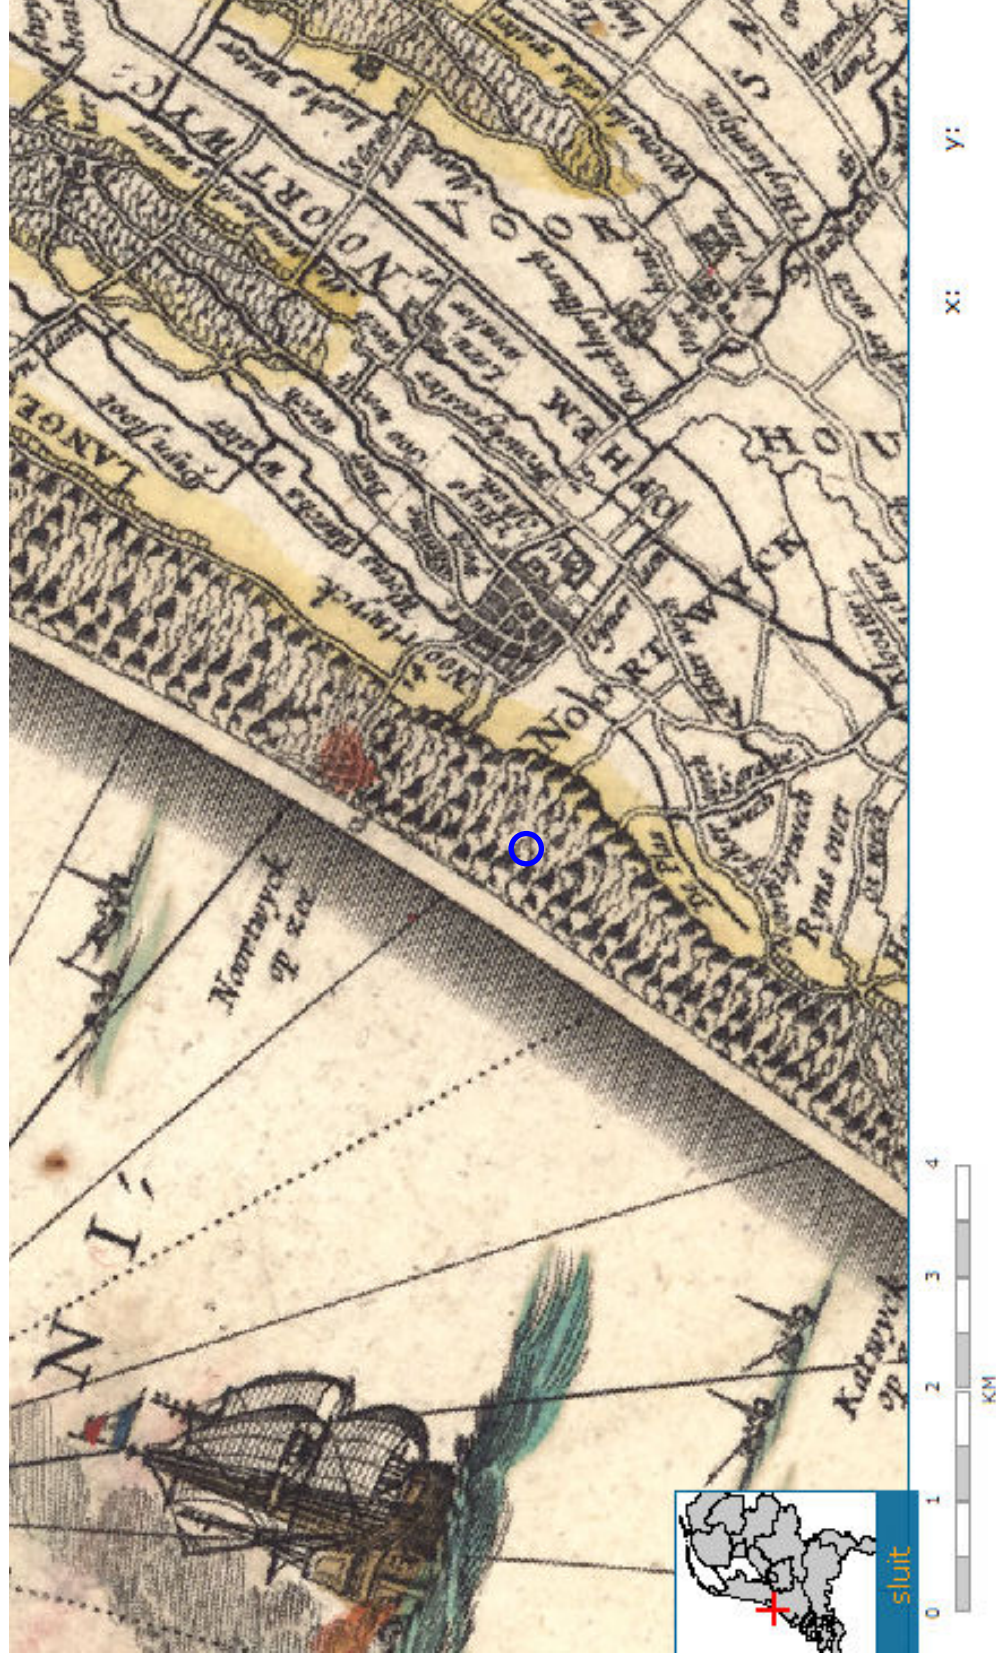
Afbeelding 10. Omgeving van de onderzoekslocatie (blauw omcirkeld) op de kaart van Blaeu uit de 17e eeuw. Bron: [www.edugis.nl](http://www.edugis.nl).

De onderzoekslocatie ligt in het zuiden van Noordwijk aan Zee. Noordwijk aan Zee bestond in ieder geval al in 1572, aangezien het toen werd aangevallen door Spanjaarden (Van der Aa 1839–1851). In de 17e eeuw was de onderzoekslocatie duinland (afb. 10). In 1832 (afb. 11) was dit nog steeds het geval. Volgens de cultuurhistorische waardenkaart van de provincie Zuid-Holland ligt de onderzoekslocatie in een villa-nederzetting die uit 1850–1950 dateert.<sup>5</sup> In 1900 is de onderzoekslocatie nog steeds onbebouwd (afb. 12). Het hotel op de onderzoekslocatie is tussen 1916 en 1950 gerealiseerd. Er zijn geen bouwhistorische waarden op de onderzoekslocatie aanwezig. Ongeveer 295 m ten zuidoosten van de onderzoekslocatie is een rijksmonument van zeer hoge cultuurhistorische waarde aanwezig (rijksmonumentnr. 511.993). Het betreft villa ‘De Koekoek’ uit 1917.<sup>6</sup> Ongeveer 90 m ten zuidoosten van de onderzoekslocatie is een verstoorte Atlantikwall uit de Tweede Wereldoorlog van 324,52 m lengte aanwezig.<sup>7</sup>

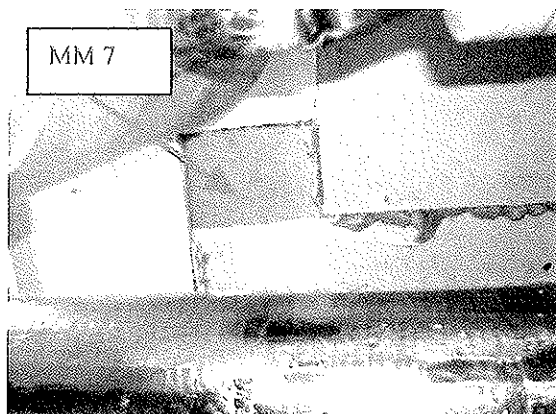
### 3.3. BRONTYPE 3 - PLAFONDBEPLATING

Omschrijving : MM 7, plaatmateriaal  
Ruimte : Souterrain, cv-ruimte, plafond  
Bevestiging : Gespijkerd  
Bereikbaarheid : Goed  
Asbestsoort : 10-15% Chrysotiel  
Hechtgebondenheid : Hechtgebonden  
Overige vindplaatsen van dit materiaal:  
-N.v.t.-
