**RAPPORT  
betreffende een  
verkennd  
bodemonderzoek  
Het Laantje 37  
te Noordwijk**

Datum : 12 december 2017  
Kenmerk : 1709K774/DBI/rap1

In opdracht van Rho Adviseurs B.V. is een verkennend milieukundig bodemonderzoek verricht op de locatie Het Laantje 37 te Noordwijk.

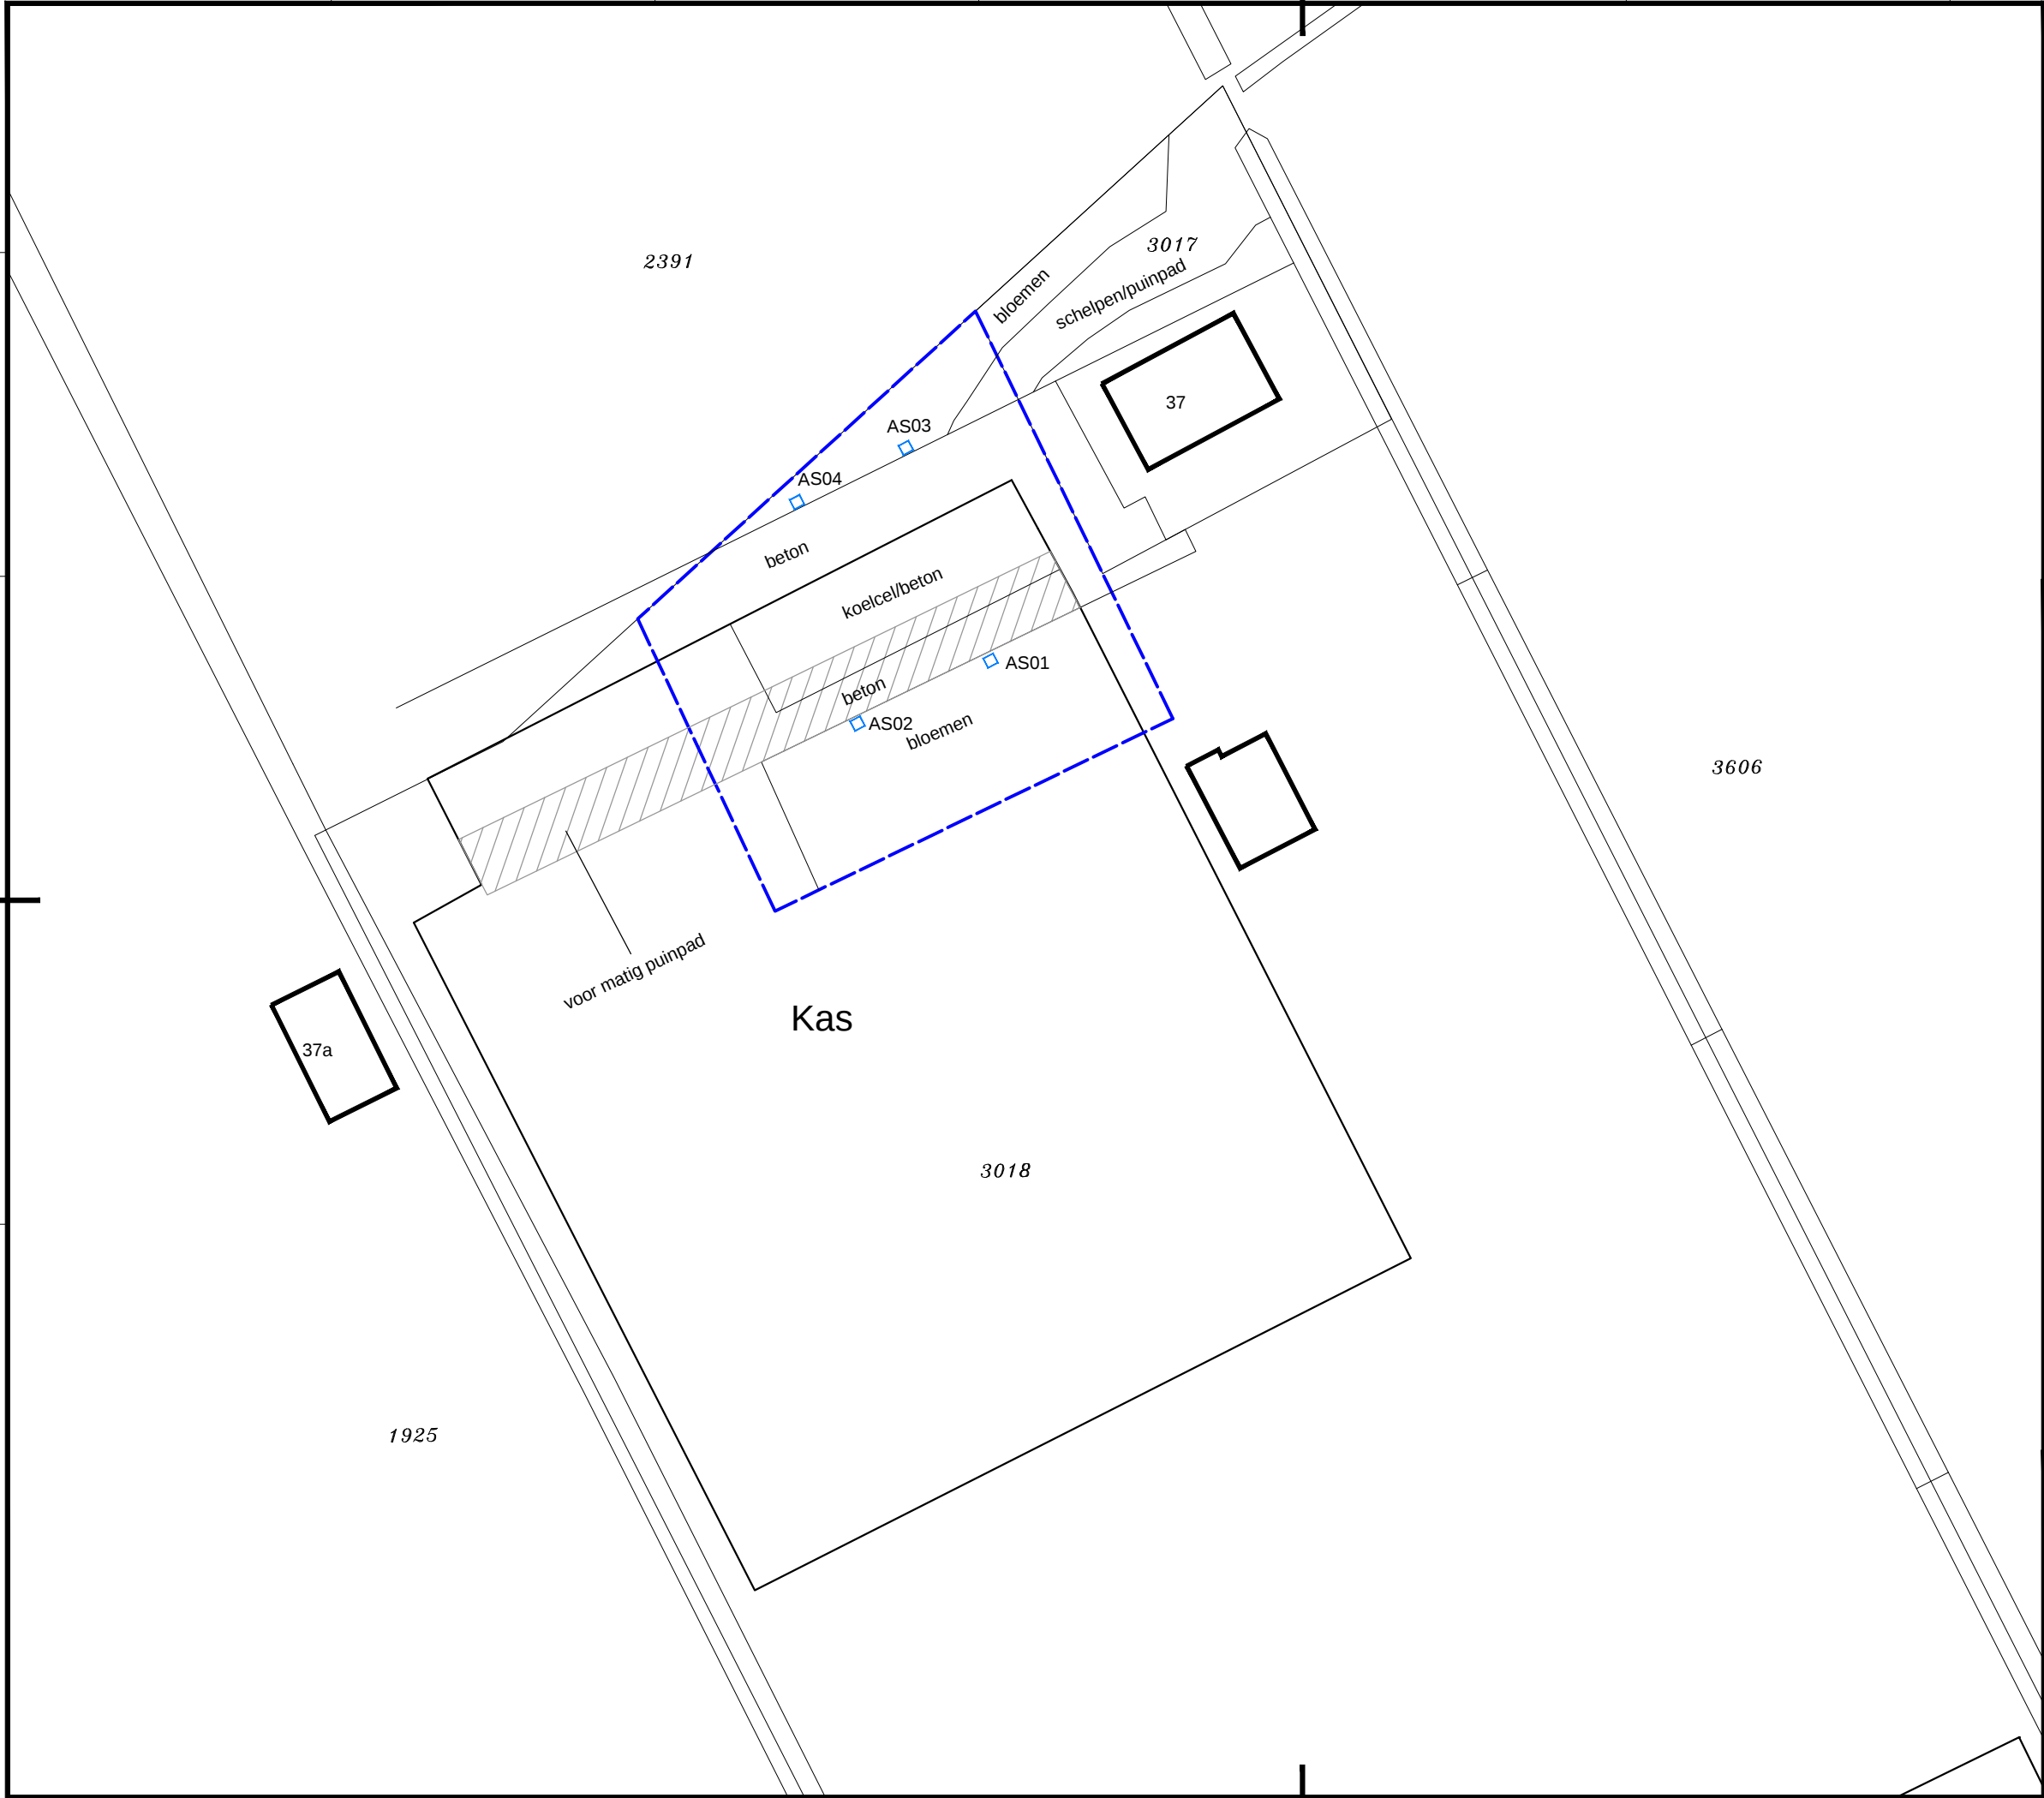
1.2 SITUATIETEKENING

De veldwerkzaamheden zijn op 13 oktober en 28 november 2017 uitgevoerd. Op 20 oktober 2017 heeft bemonstering van het grondwater plaatsgevonden. De uitgevoerde boringen zijn beschreven in tabel 3. De onderzoekslocatie en de posities van de meetpunten zijn weergegeven in de situatietekening van bijlage 1.2.
