**RAPPORT  
betreffende een  
verkennend  
bodemonderzoek  
Kappelleboslaan 2 /  
Langevelderlaan 20  
te Noordwijk**

Datum : 18 oktober 2018  
Kenmerk : 1807L707/AOU/rap1

Opdrachtgever : HL Hogervorst B.V.  
: Kappelleboslaan 2  
: 2204 AK Noordwijk

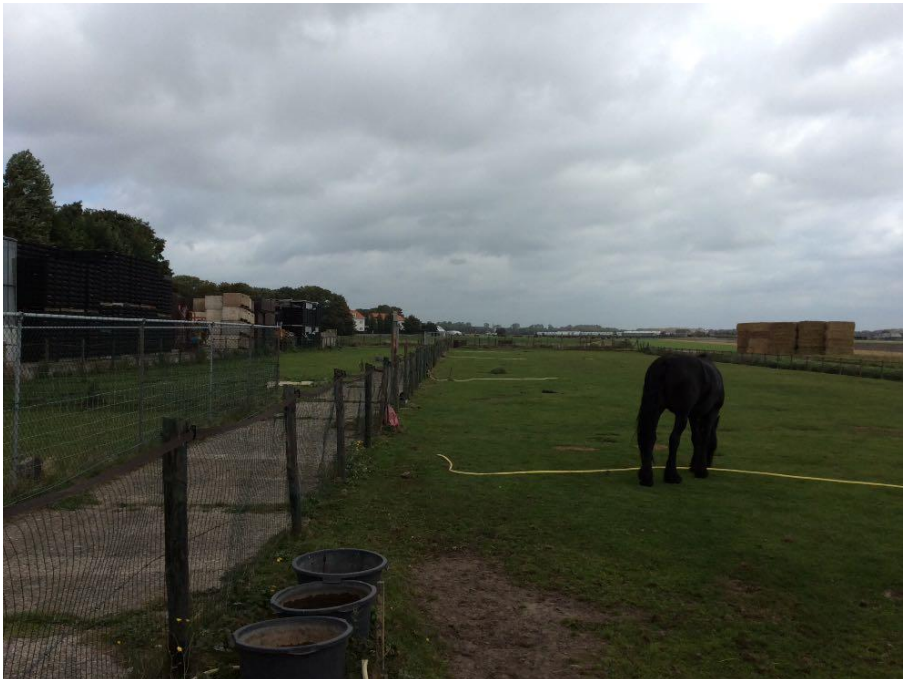
Foto 4: betonpad en weiland, met zicht noordoostwaarts

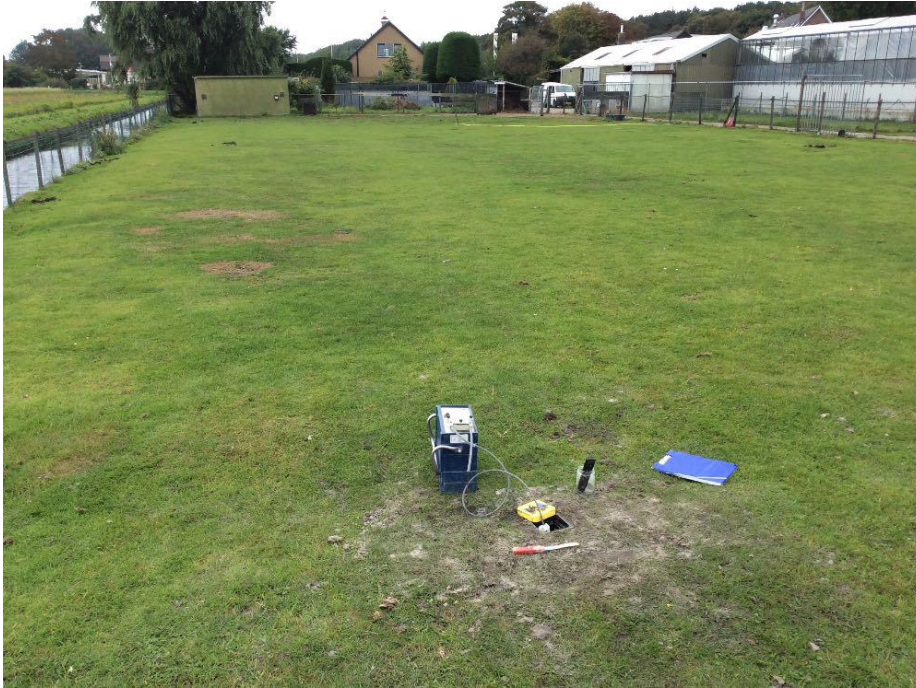
| <i>Peilbuisnummer</i> | <i>Filterstelling<br/>[m-mv]</i> | <i>Grondwaterstand<br/>[m-mv]</i> | <i>Metingen</i> | | | <i>Bijzonderheden</i> |
|---|---|---|---|---|---|---|
| 12 | 1,0 – 2,0 | 0,70 | 7,12 | 940 | 17 | belucht |

Foto 5: geplaatste peilbuis, boring nummer 12
