# Noordwijk

Residence Roozen

Rembrandtweg 7

RUIMTELIJKE ONDERBOUWING

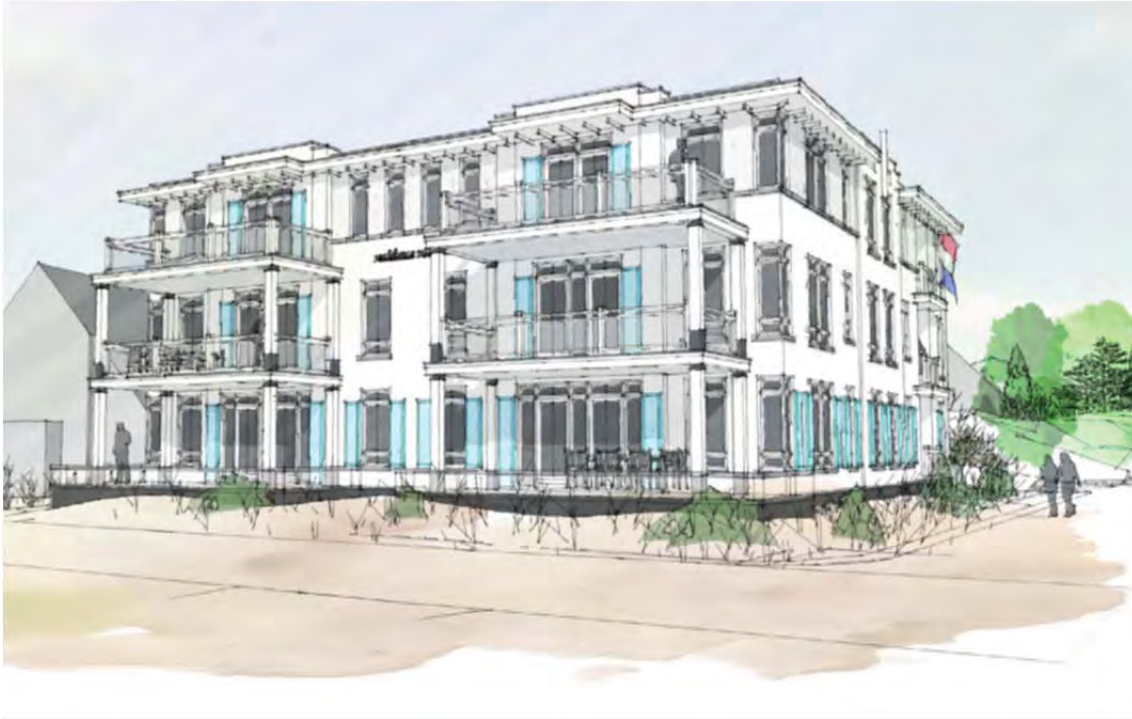
*Schets nieuwe appartementengebouw Rembrandtweg-hoek Sole Miopark*

Het nieuwe appartementengebouw zal vrijwel exact op de plaats van het huidige Hotel Lekker verrijzen. De huidige (denkbeeldige) rooilijn langs de Rembrandtweg zal worden aangehouden voor de positie van het nieuwe gebouw. De bouwhoogte mag volgens het vigerende bestemmingsplan tussen 11 en 13 meter bedragen, de locatie kan daardoor in principe een gebouw bevatten in vier bouwlagen. Het nieuwe appartementengebouw wordt circa 10,40 meter hoog en bevat 3 bouwlagen op een plint die circa 75 centimeter boven maaiveld (zijde Rembrandtweg) uitkomt.

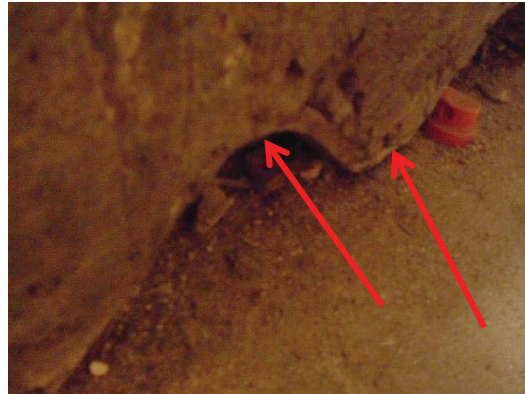
De bron betreft asbesthoudende golfplaten onder een voormalige ketelfundatie in de kelder.

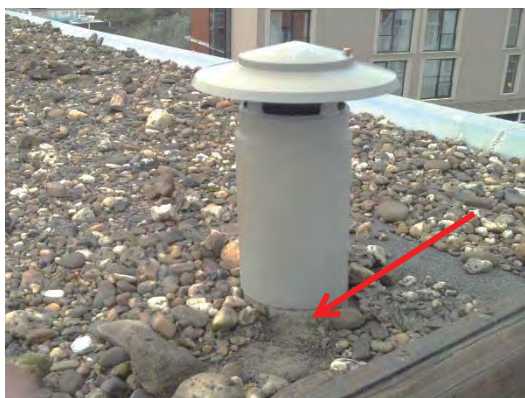
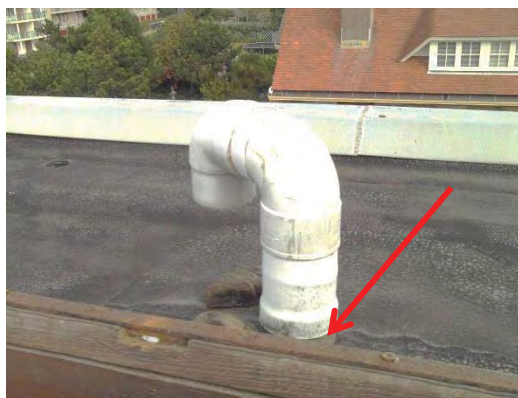
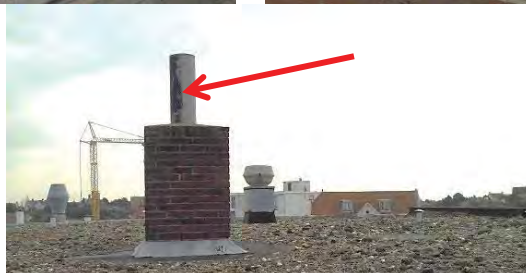
De bron betreft drie asbesthoudende buizen op het dak. Twee buizen zijn overdekt met pvc/buizen zoals hieronder op foto's is te zien. Voor alle drie de buizen geldt dat het verloop niet bekend is wat een TYPE B Asbestinventarisatie noodzakelijk maakt. Geadviseerd wordt om onderliggende koven en schachten open te breken om het verloop van de buizen vast te stellen. De verwachting is namelijk dat onderliggende riolering en/of ventilatie en/of rookgaskanalen uitgevoerd kunnen zijn met asbesthoudende materialen. Hiervoor geldt dat het noodzakelijk wordt geacht een aanvullend onderzoek TYPE B conform de SC-540 te laten uitvoeren. Het beste moment om deze uit te voeren is wanneer het hotel-restaurant niet meer in gebruik is.

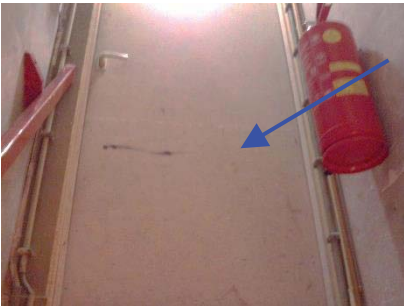
| Bron 2: Deur | Materiaal: Vezelplaat | |
|---|---|---|
| | | Foto 2 |

| Bron 2: Deur | Materiaal: Vezelplaat | |
| locatie | Cv-ruimte, kelder | |

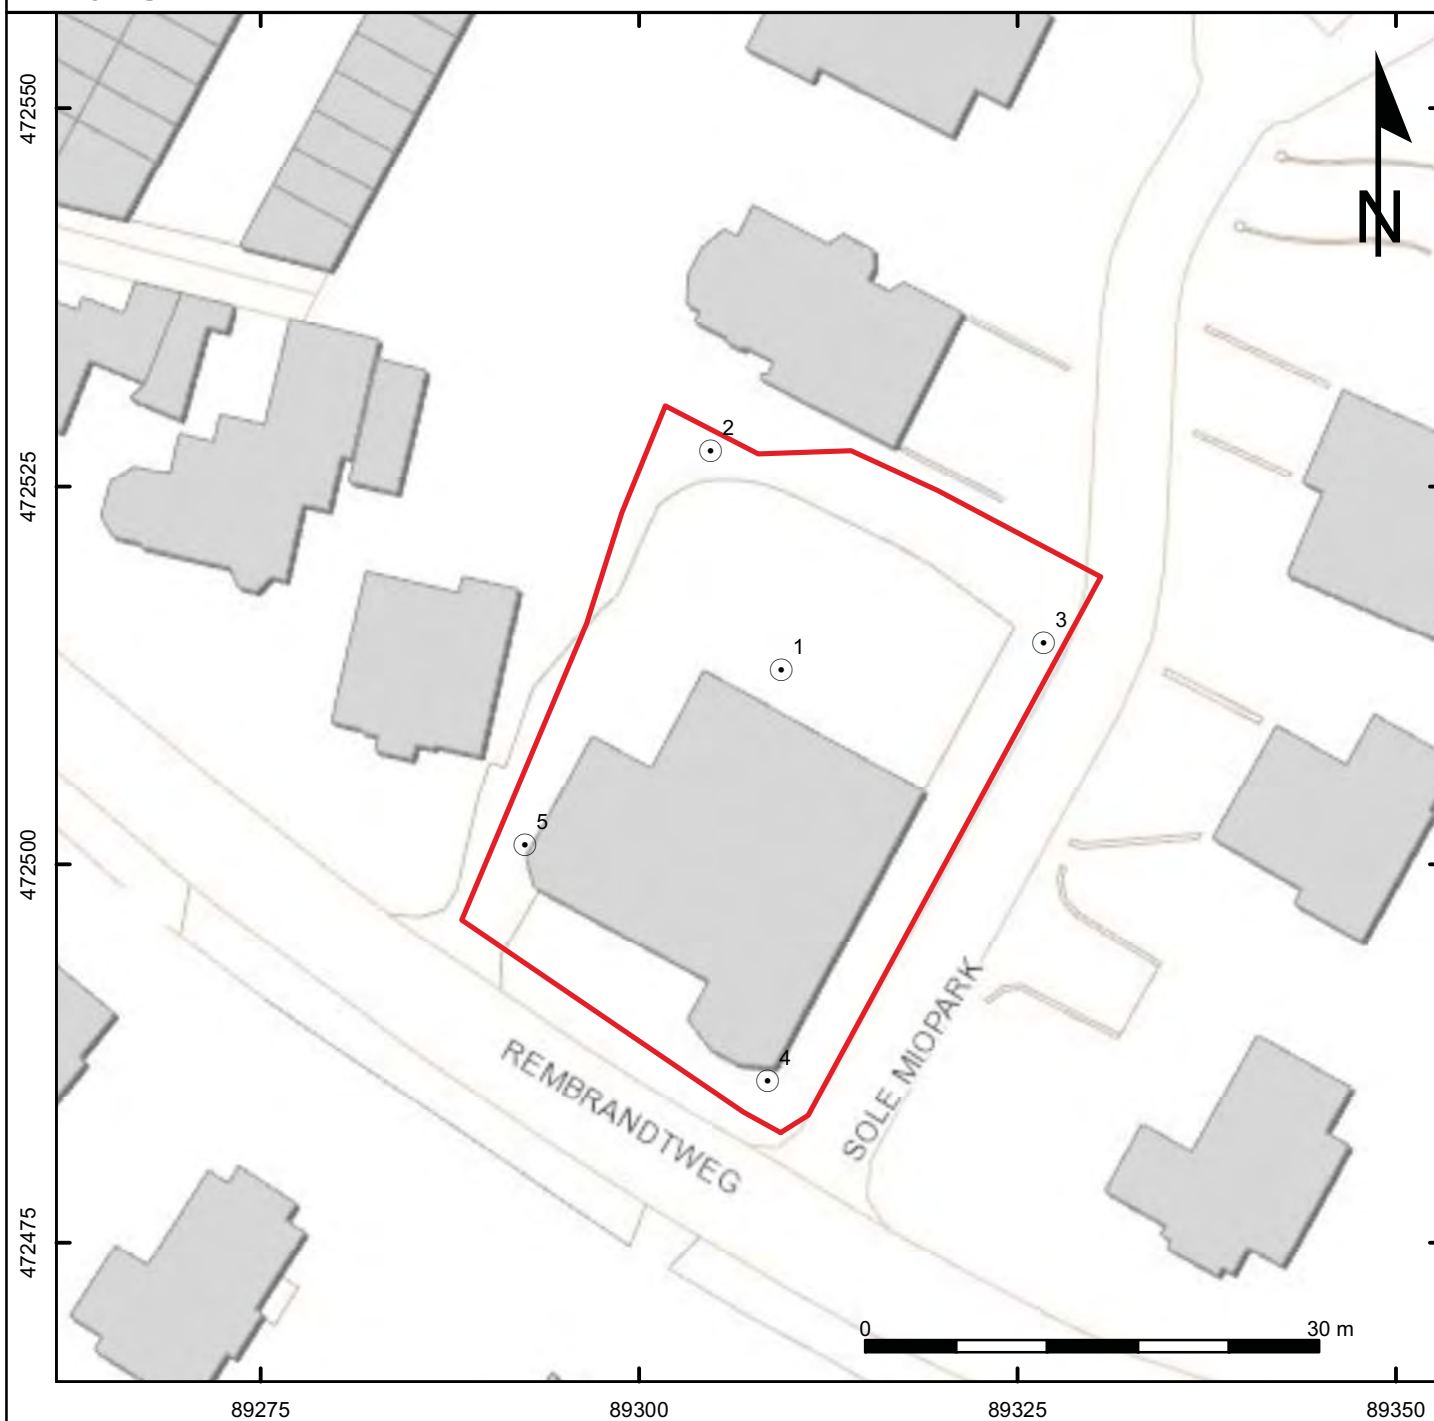
## Bijlage 3: Boorlocatiekaart

boorpunten
