**RAPPORT  
betreffende een  
verkennd  
bodemonderzoek  
Gooweg 10  
te Noordwijkerhout**

Datum : 24 mei 2016  
Kenmerk : 1602J060/DBI/rap1  
Auteur : De heer D.D.C.A. Bijl

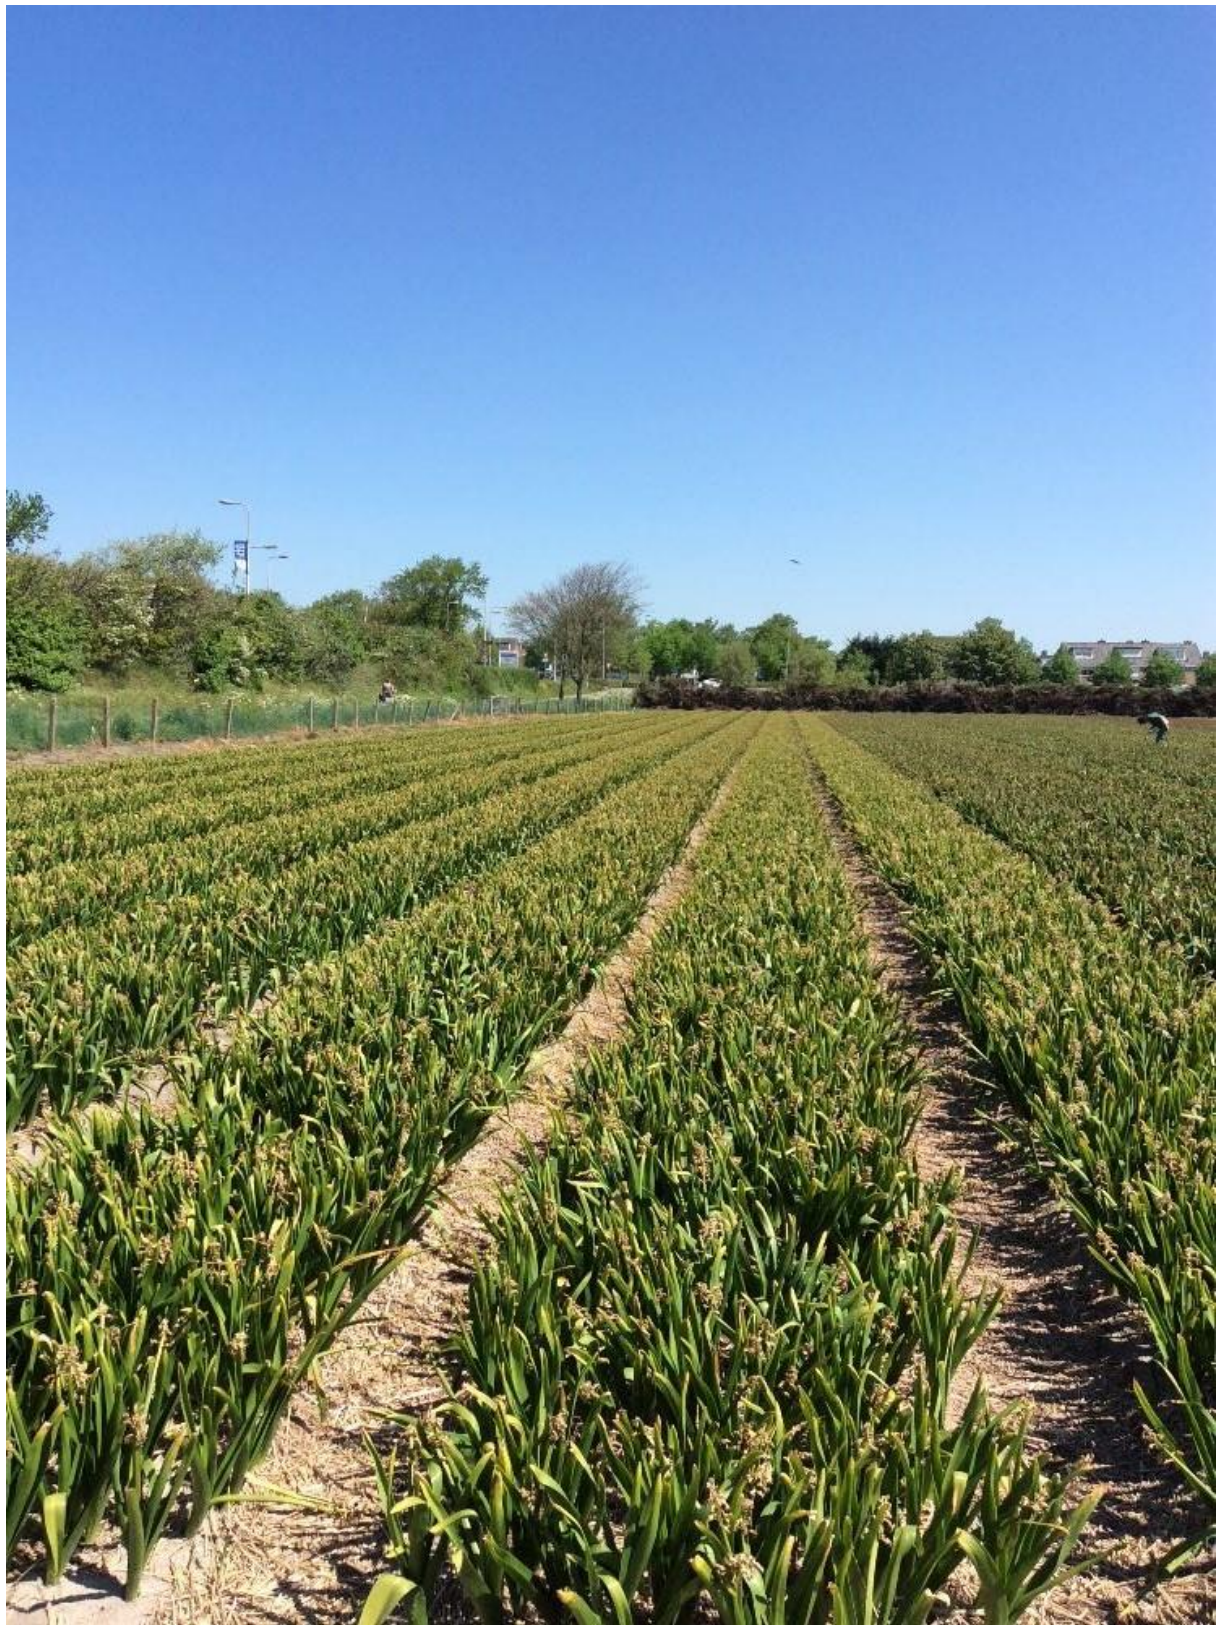
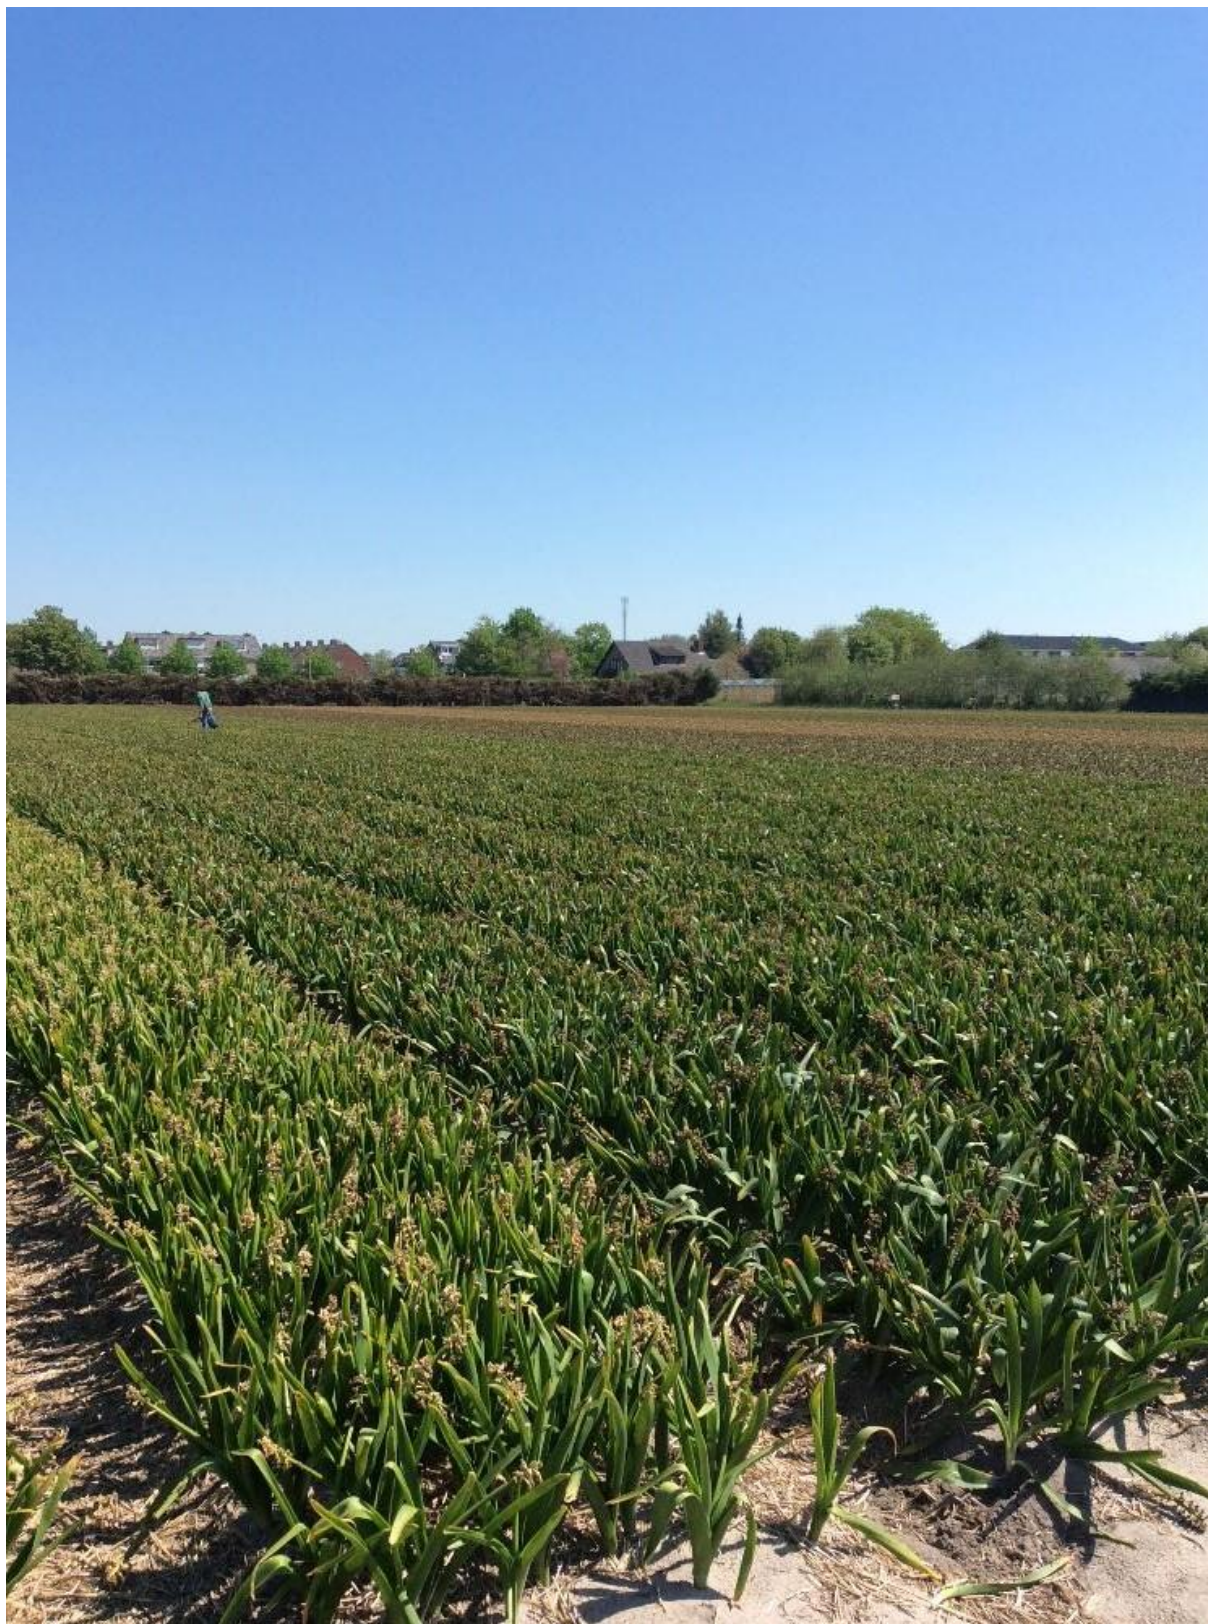
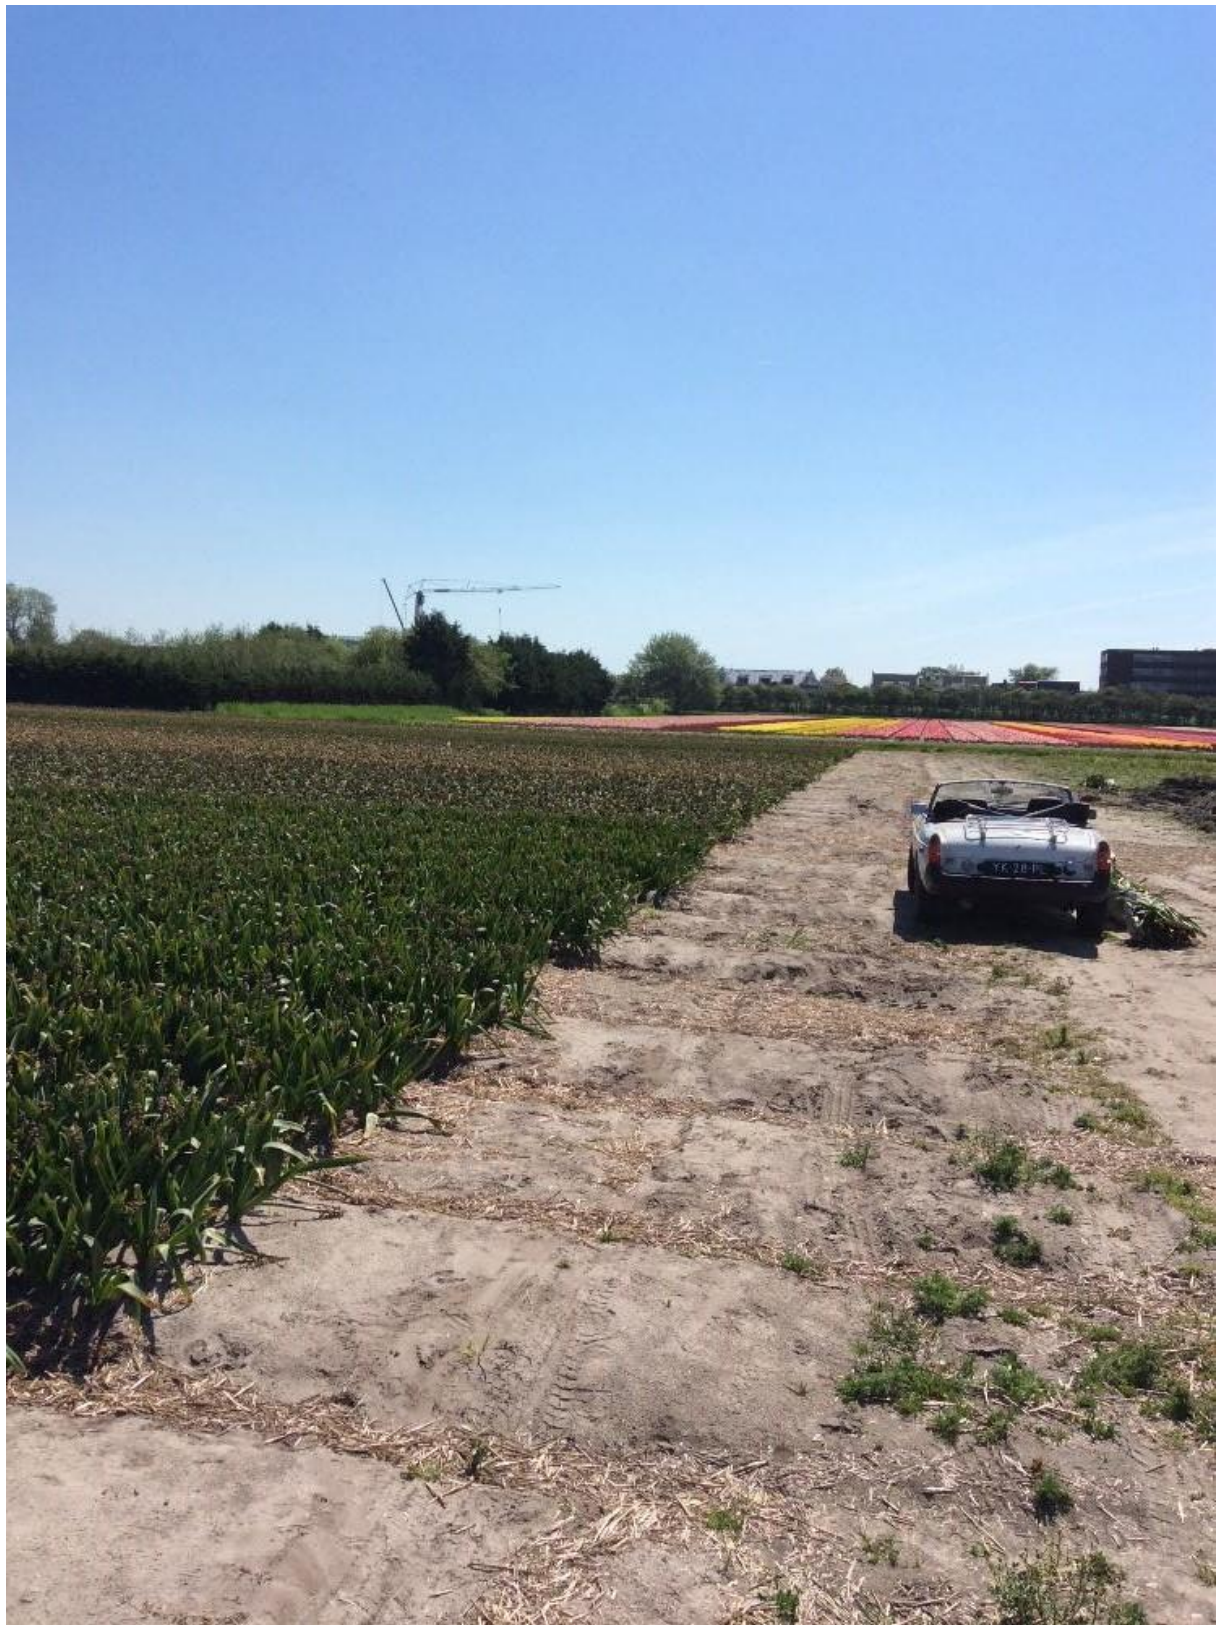
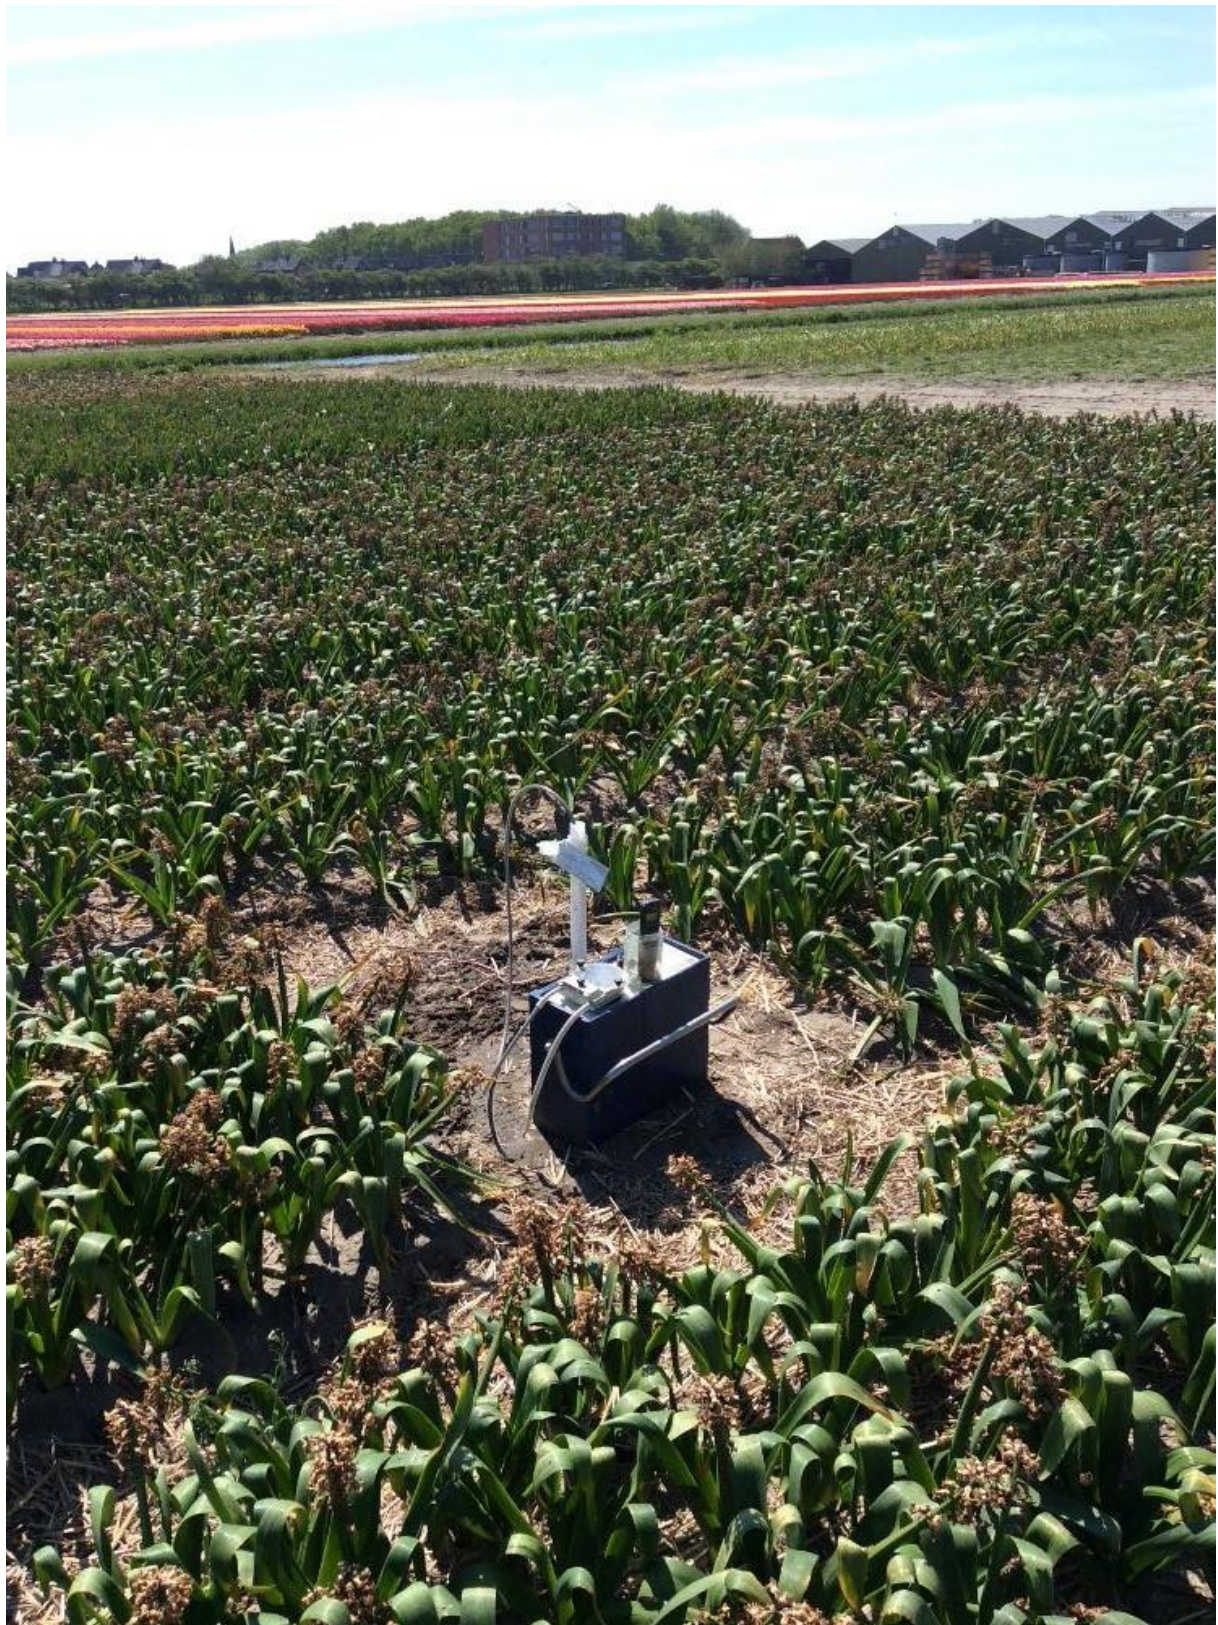
**BIJLAGE 5**  
FOTOREPORTAGE

- tijdens de locatie-inspectie zijn op het maaiveld van de onderzoekslocatie geen asbestverdachte materialen waargenomen;
- op en in de nabijheid van de onderzoekslocatie zijn geen zakkingen, dan wel ophogingen in het maaiveld waargenomen welke kunnen duiden op de aanwezigheid van mogelijke (sloot)dempingen;
- ter plaatse van de onderzoekslocatie zijn geen huidige (bodem)bedreigende activiteiten waargenomen die een mogelijke bodemverontreiniging (hebben) kunnen veroorzaken.
