**RAPPORT  
betreffende een  
verkennd  
bodemonderzoek  
Sportpark De Boekhorst  
te Noordwijkerhout**

Datum : 28 december 2017  
Kenmerk : 1708K697/DBI/rap1

In opdracht van Rho Adviseurs B.V. is een verkennend milieukundig bodemonderzoek verricht op de locatie Sportpark De Boekhorst te Noordwijkerhout.

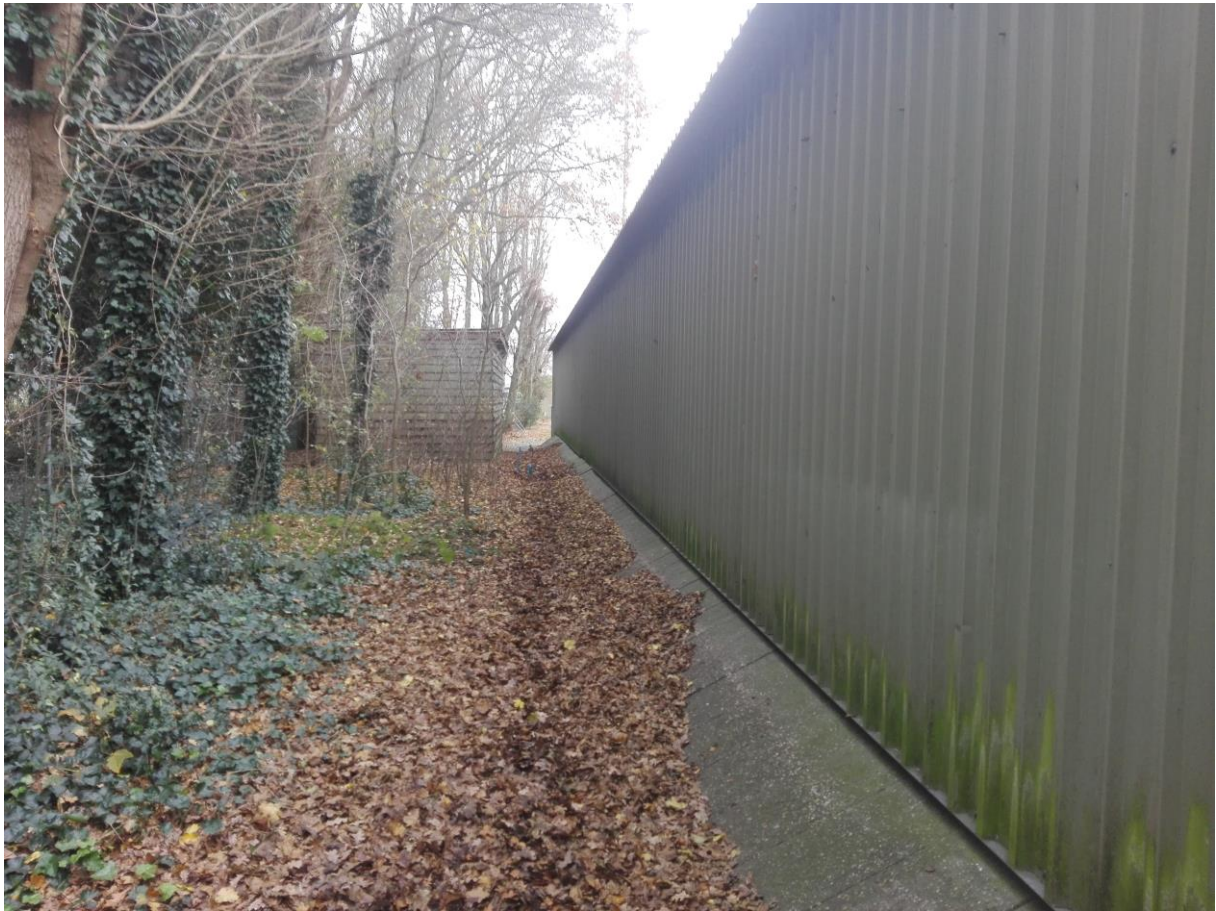
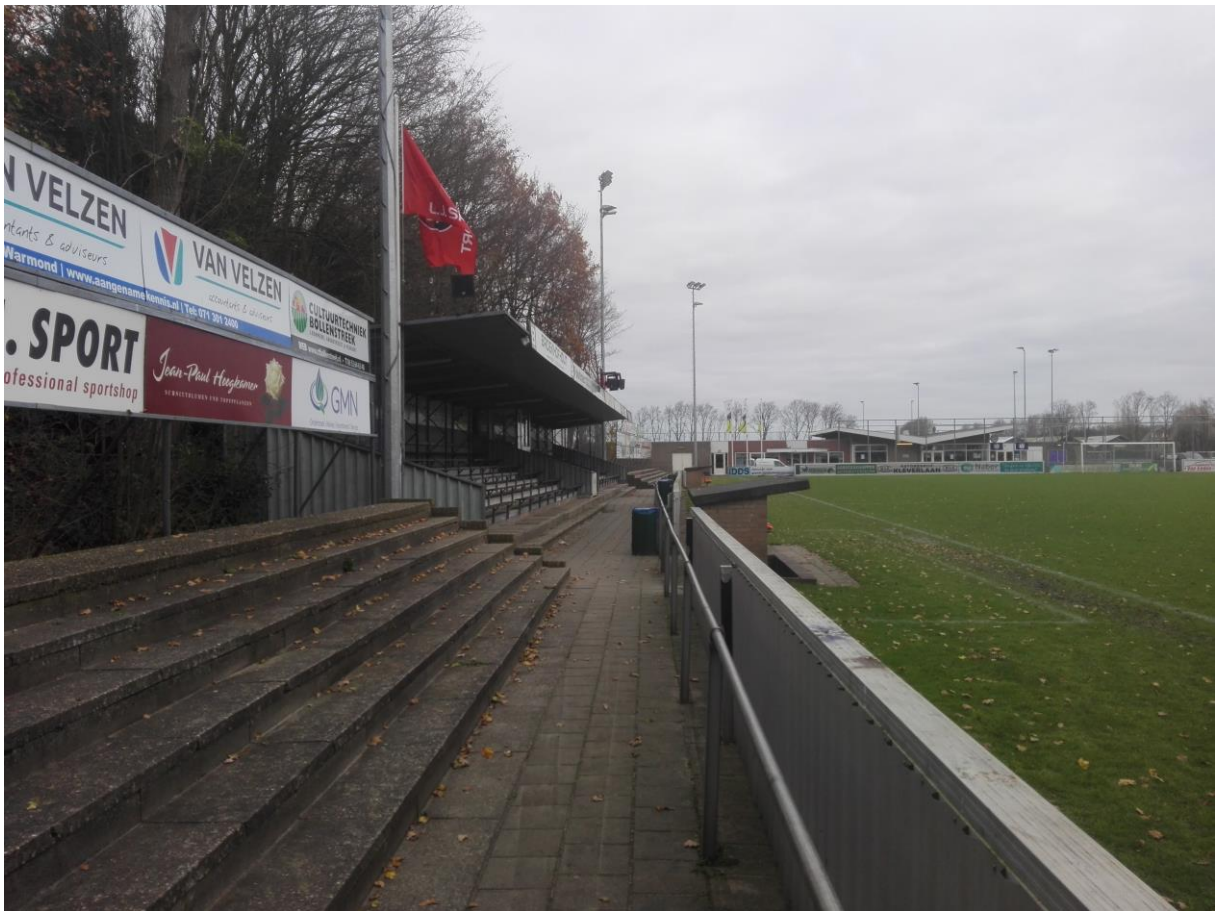
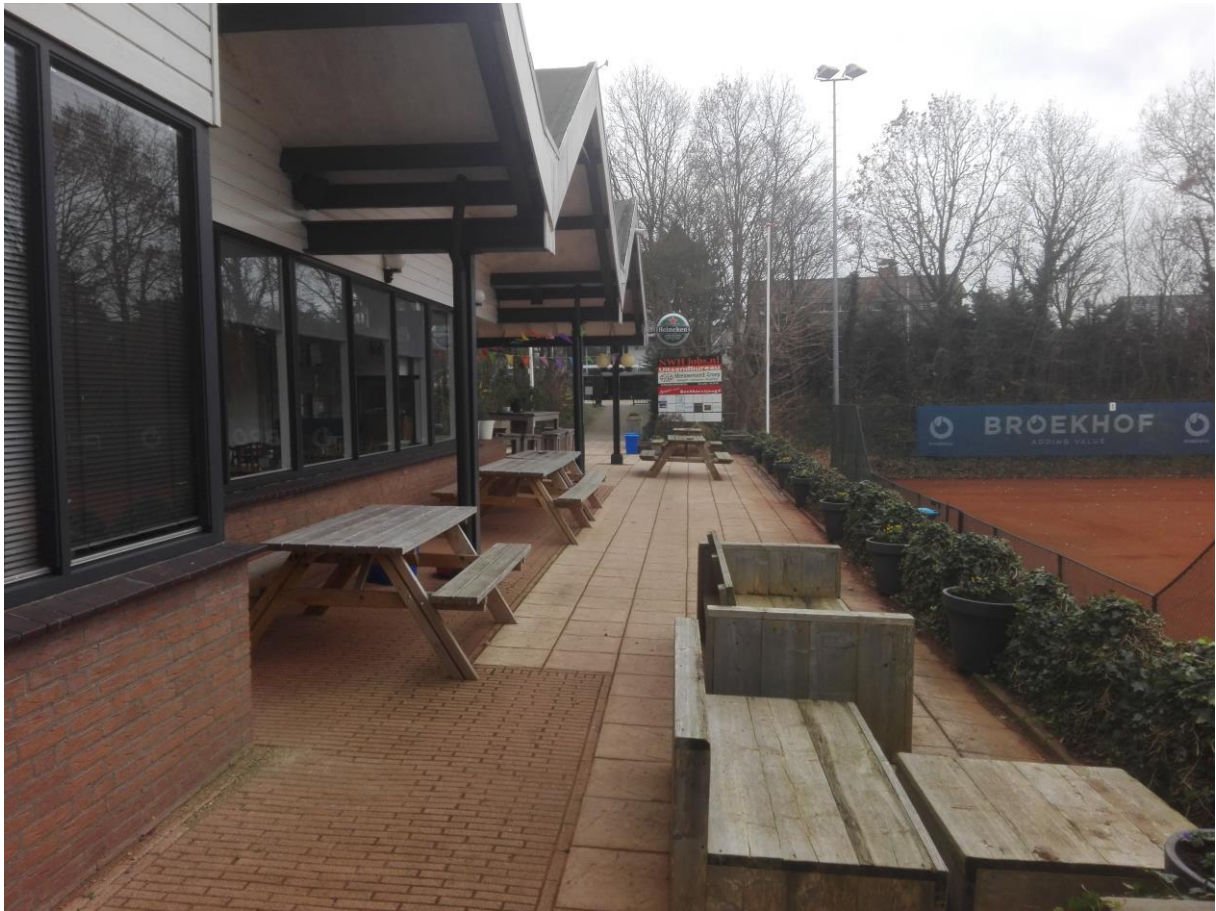
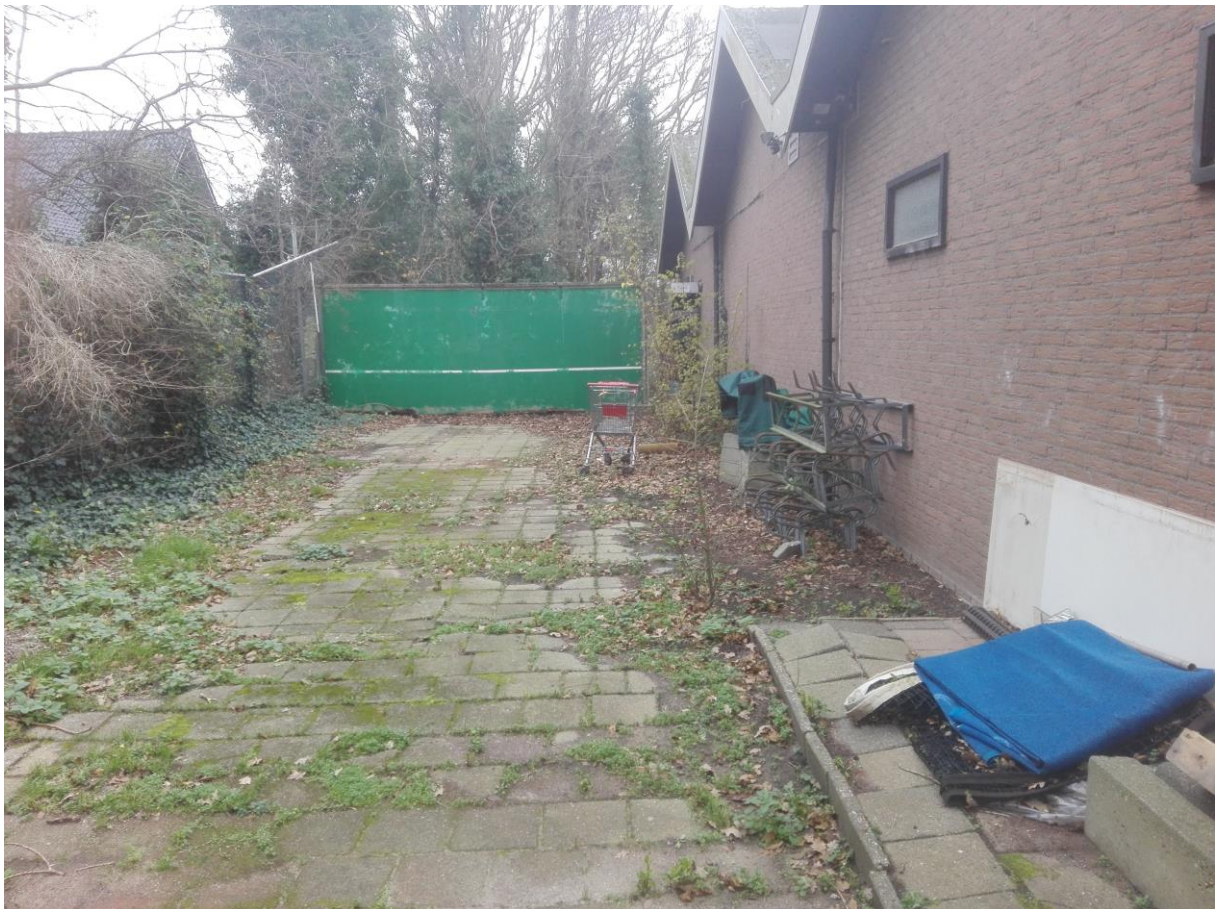
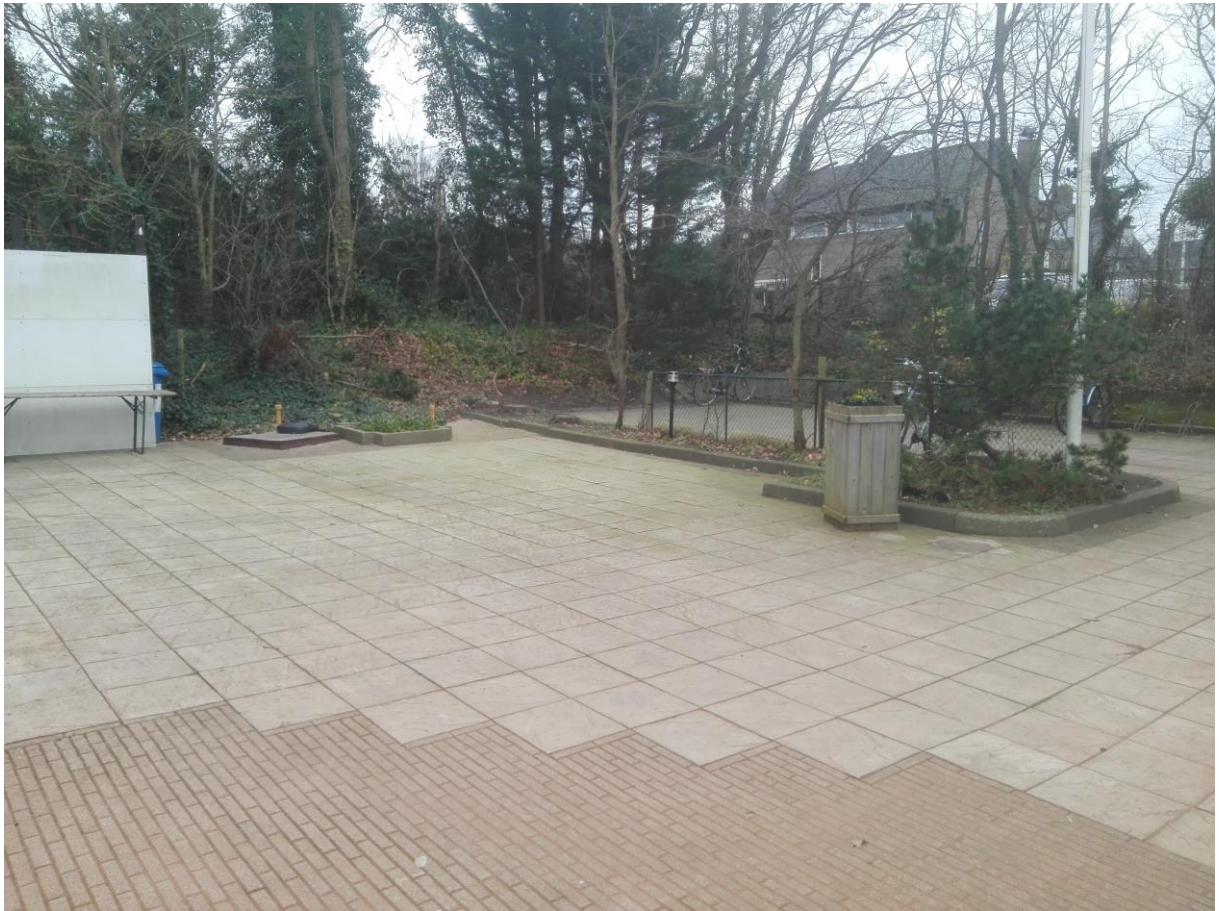
**BIJLAGE 5**  
FOTOREPORTAGE

Op 6 december 2017 heeft een locatie-inspectie plaatsgevonden inzake het huidige gebruik. Ter plaatse van de voetbalvereniging bevindt zich momenteel een tribune. Men is voornemens om hier een nieuw clubgebouw te realiseren. Ter plaatse van de tennisvereniging bevindt zich momenteel een clubgebouw. Men is voornemens om hier het clubgebouw uit te breiden. Overige aspecten ten aanzien van de onderzoekslocatie staan hieronder beknopt omschreven:

- Tijdens de locatie-inspectie zijn op het maaiveld van de onderzoekslocatie geen asbestverdachte materialen waargenomen.
- Op en in de nabijheid van de onderzoekslocatie zijn geen zakkingen, dan wel ophogingen in het maaiveld waargenomen welke kunnen duiden op de aanwezigheid van mogelijke (sloot)dempingen.
- Ter plaatse van de onderzoekslocatie zijn geen huidige (bodem)bedreigende activiteiten waargenomen die een mogelijke bodemverontreiniging (hebben) kunnen veroorzaken.
