**RAPPORT**  
betreffende een  
verkennd  
bodemonderzoek  
Schippervaartweg 26  
te Noordwijkerhout

Datum : 23 februari 2017  
Kenmerk : 1610J749/DBI/rap1

In opdracht van Rho Adviseurs B.V. is een verkennend milieukundig bodemonderzoek verricht op de locatie Schippersvaartweg 26 te Noordwijkerhout.

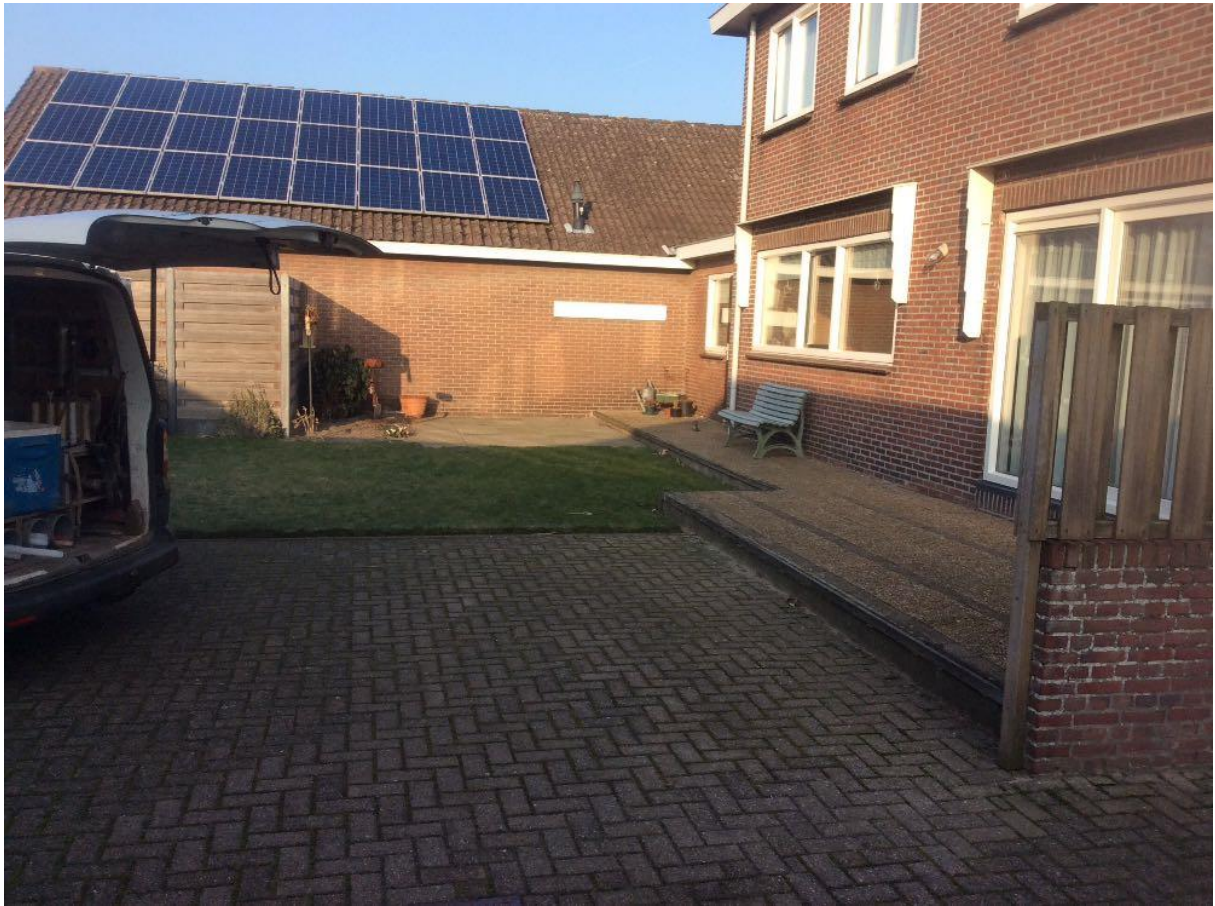
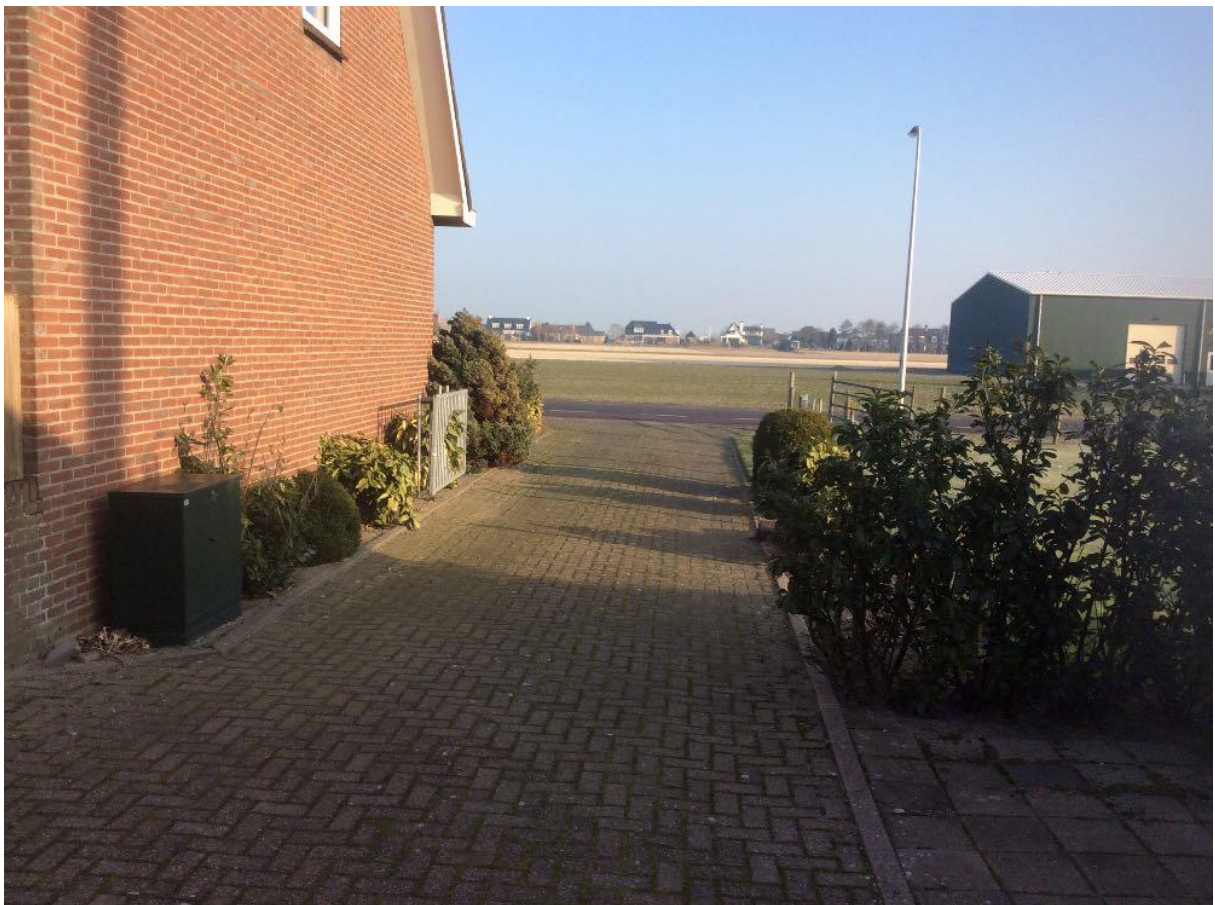
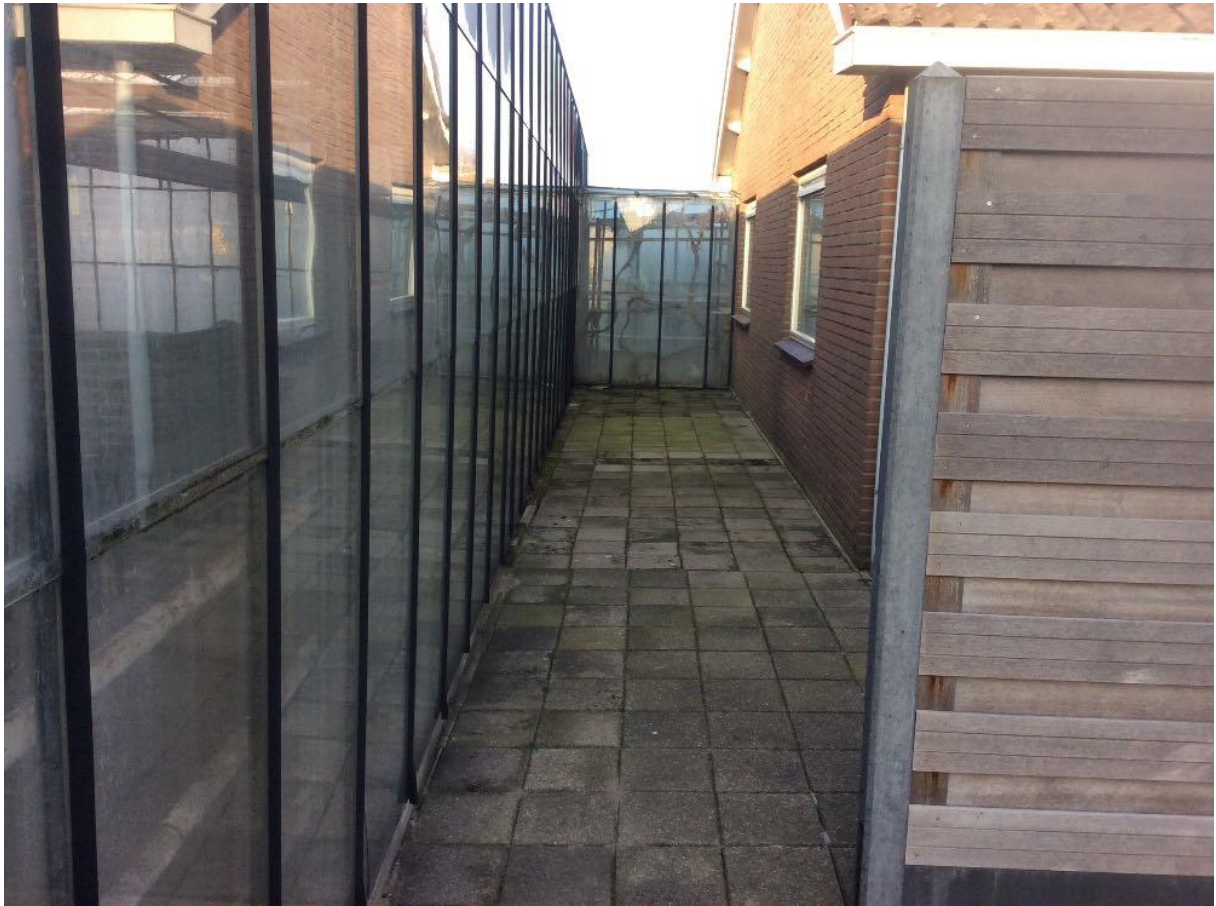
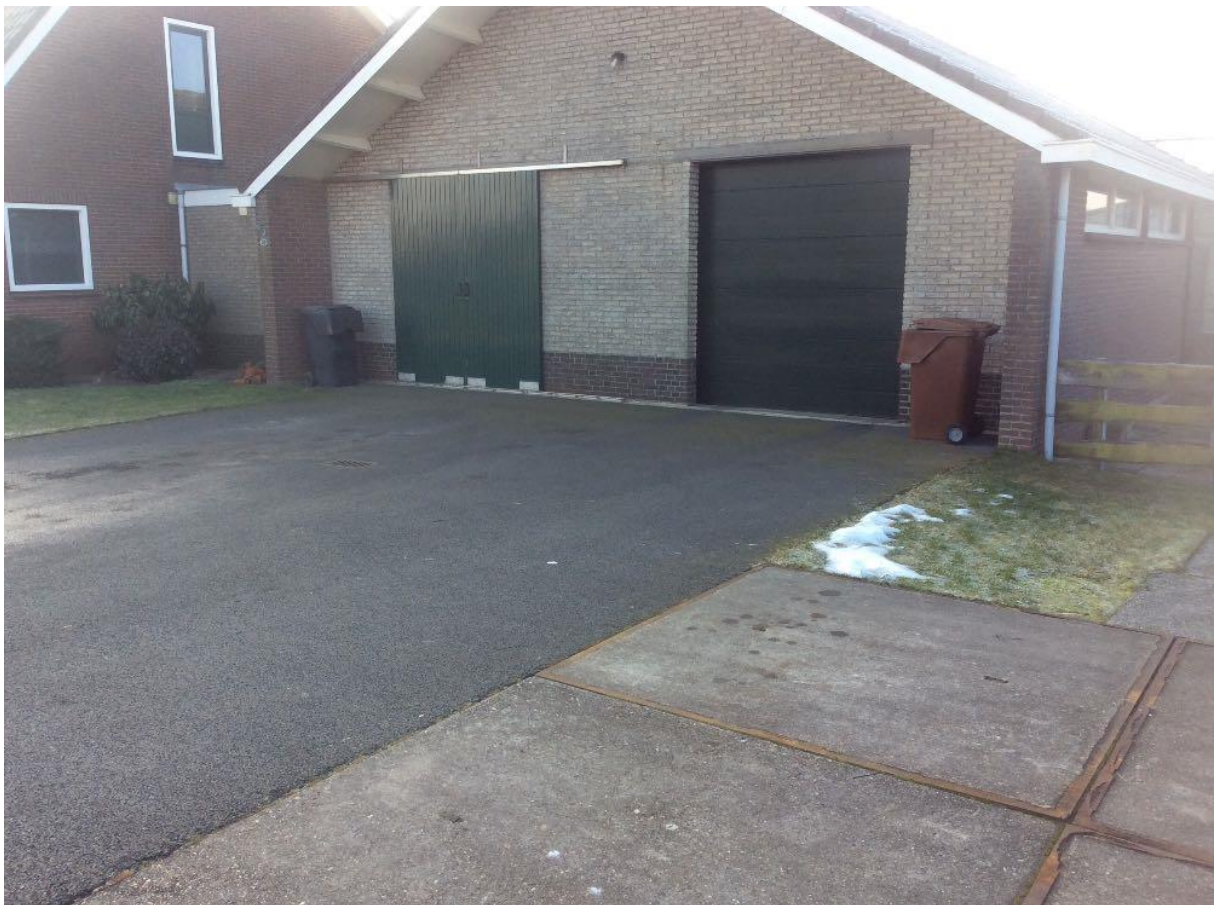
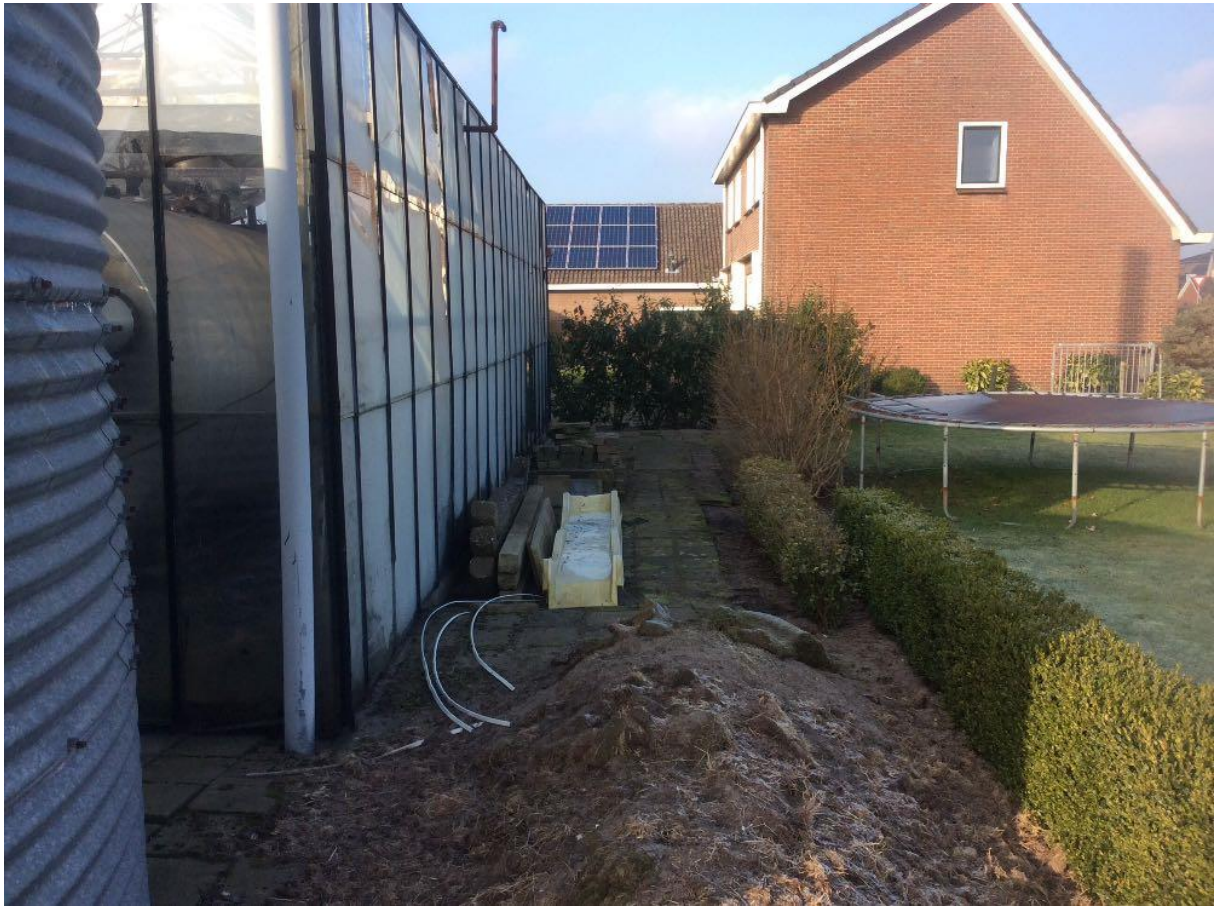
**BIJLAGE 5**  
FOTOREPORTAGE

Op 26 januari 2017 heeft een locatie-inspectie plaatsgevonden inzake het huidige gebruik. Op de locatie is een woonhuis met tuin en garage aanwezig. Achter het woonhuis is een kas aanwezig. Men is voornemens de huidige (bedrijfs)activiteiten te beëindigen. De locatie wordt herbestemd tot wonen. Overige aspecten ten aanzien van de onderzoekslocatie staan hieronder beknopt omschreven:

- Tijdens de locatie-inspectie zijn op het maaiveld van de onderzoekslocatie geen asbestverdachte materialen waargenomen.
- Op en in de nabijheid van de onderzoekslocatie zijn geen zakkingen, dan wel ophogingen in het maaiveld waargenomen welke kunnen duiden op de aanwezigheid van mogelijke (sloot)dempingen.
- Ter plaatse van de onderzoekslocatie zijn geen huidige (bodem)bedreigende activiteiten waargenomen die een mogelijke bodemverontreiniging (hebben) kunnen veroorzaken.
