**RAPPORT  
betreffende een  
verkennd  
bodemonderzoek  
Viaductweg 6-14  
te Noordwijkerhout**

Datum : 2 mei 2014  
Kenmerk : 1403G217/DBI/rap1  
Auteur : De heer D.D.C.A. Bijl

In opdracht van Van der Poel Vastgoed B.V. is een verkennend milieukundig bodemonderzoek verricht op de locatie Viaductweg 6 t/m 14 te Noordwijkerhout.

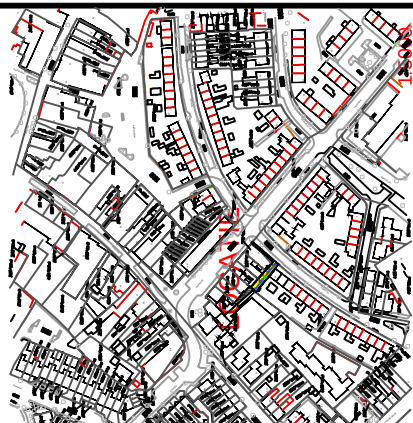
1.2 SITUATIEKENING

- boring
- boring met peilbuis
- bebouwing
- begrenzing onderzoekslocatie
- kadastrale nummers
- huisnummer

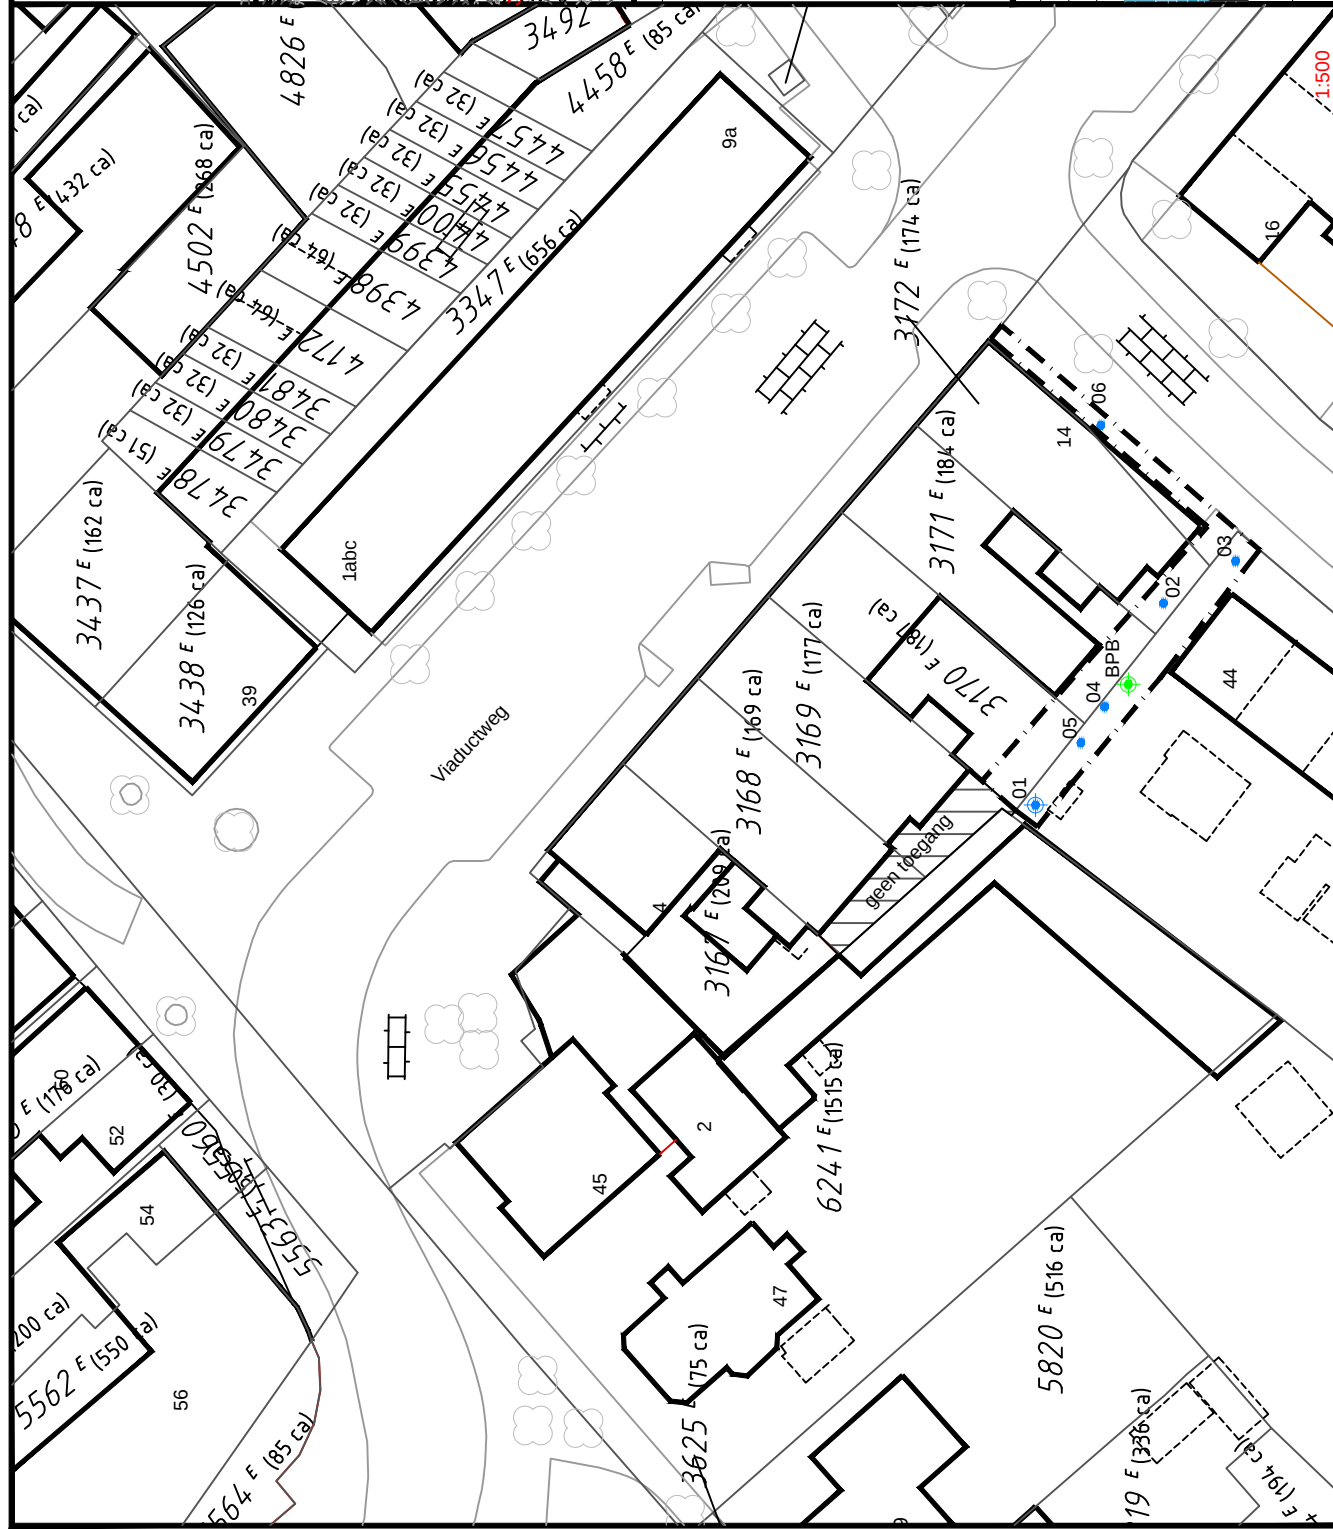
De veldwerkzaamheden zijn op 10 april 2014 uitgevoerd. Op 17 april 2014 heeft bemonstering van het grondwater plaatsgevonden. De uitgevoerde boringen zijn beschreven in tabel 3. De onderzoekslocatie en de posities van de meetpunten zijn weergegeven in de situatietekening van bijlage 1.2.

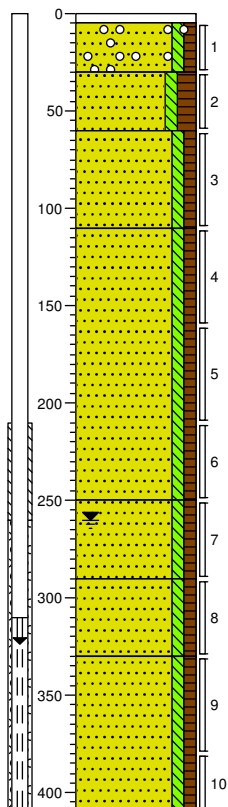
01

De bodem van het terrein bestaat vanaf het maaiveld tot de geboorde diepte van 4,1 m-mv uit zand. Een gedetailleerde beschrijving van de ter plaatse van de onderzoekslocatie aangetroffen bodemopbouw (lithologie) is weergegeven in bijlage 2 (boorstaten).

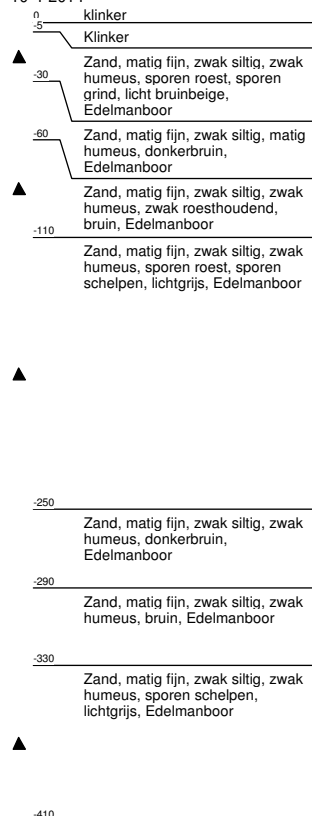
| <i>Boring</i> | <i>Diepte<br/>[m-mv]</i> | <i>Samenstelling</i> | <i>Bijzonderheden</i> |
|---|---|---|---|
| 02 | 0,2 – 1,6 | matig fijn zand | sporen kolen en puin |

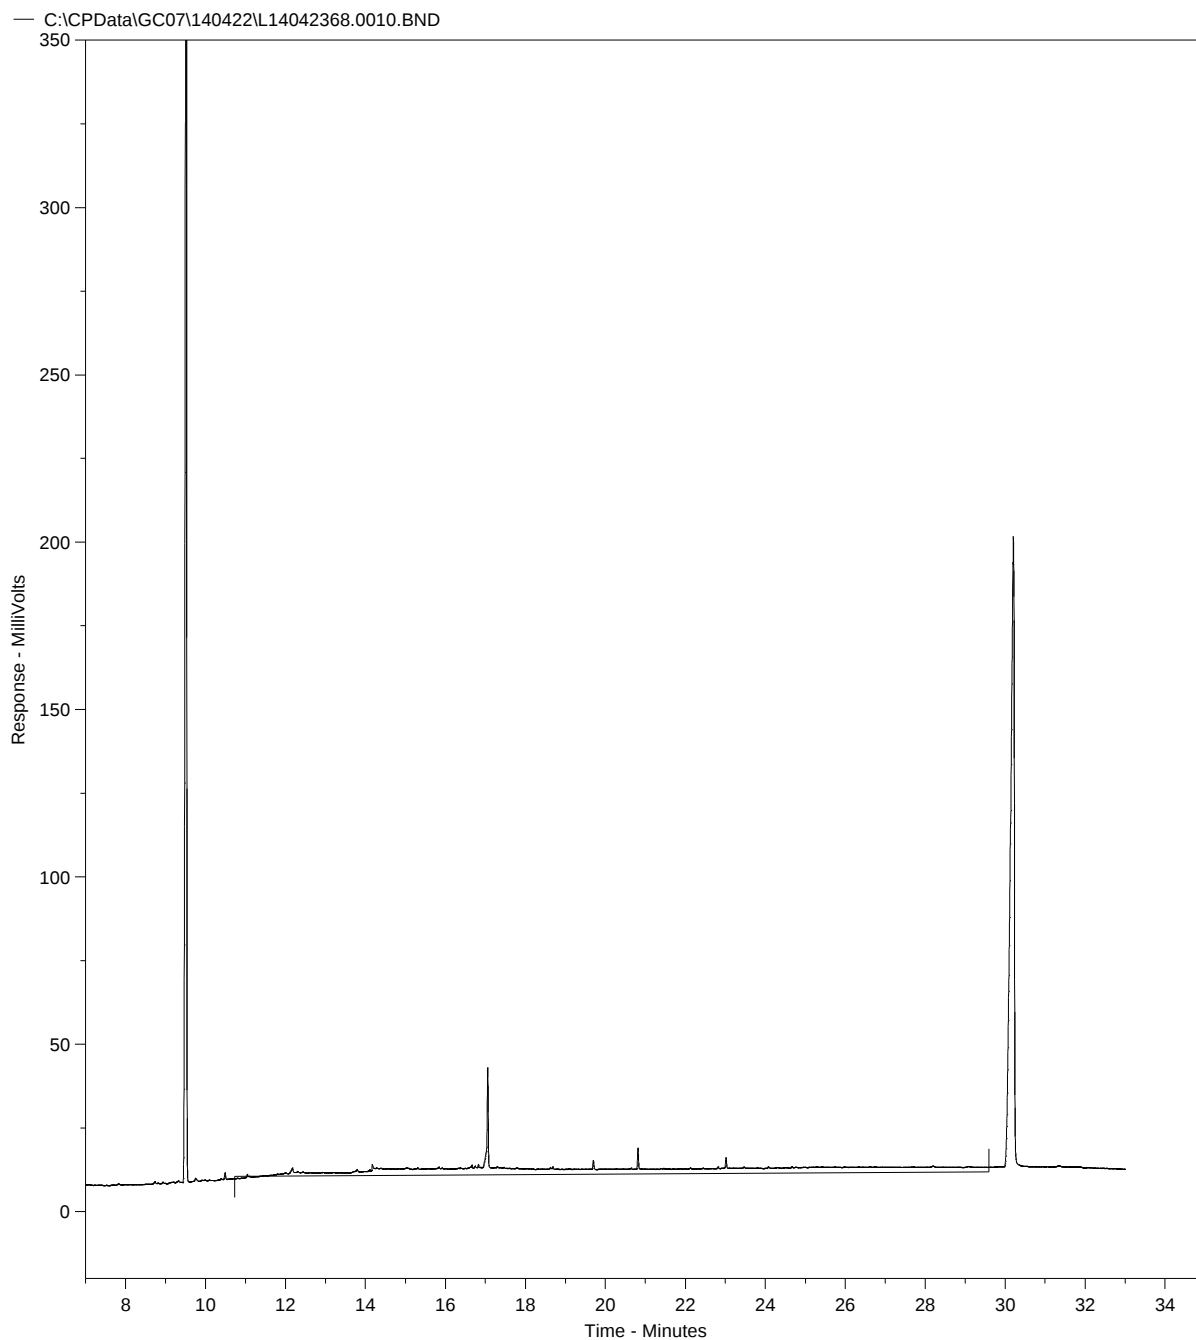
**L14042368.0010.RAW**

**Concentratie C10-C40 in extract bedraagt 0.64 mg/l**

Totale oppervlakte C10-C40 bedraagt 1702806.0
