## Rapportage quick scan Leeweg 5 Noordwijkerhout

**Rapport voor H.J.M. Oostdam, Leeweg 5 2211 XZ Noordwijkerhout. Uitgevoerd door Jos Wamenhoven en Peter Nijhof namens de Werkgroep Behoud en Herbestemming Bollenerfgoed van het CultuurHistorisch Genootschap Duin- en Bollenstreek te Lisse.**

### **Aanvullende Rapportage Leeweg 5 Noordwijkerhout**

**Bouwhistorische beschrijving op verzoek van de gemeente Noordwijkerhout, dhr. Gijs Imthorn, stedenbouwkundige, inzake de bollenschuur van Oostdam aan de Leeweg 5 2211 XZ Noordwijkerhout.**

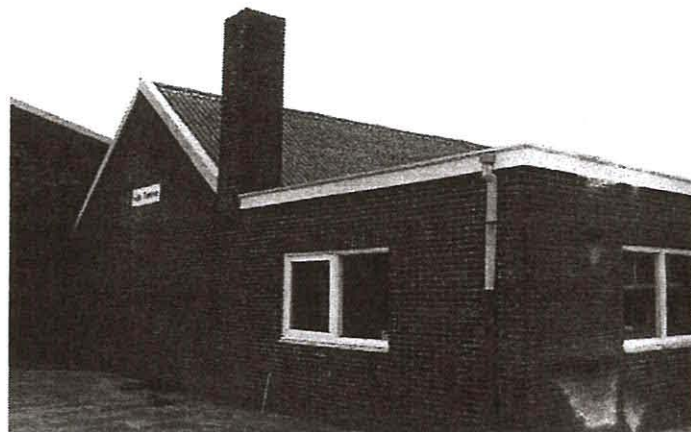
Aan de slootzijde zijn de ramen en uitblaasopeningen van de stookcellen nog authentiek aanwezig. Bovendien is een markante schoorsteen aanwezig. Deze bollenschuur is een duidelijk voorbeeld van een nieuwbouw-schuur, op bescheiden schaal, voor een bollenkweker en -broeier uit de periode na de invoering van de gaasbak. De mechanisatie was toen sterk in opkomst en stellingschuren waren uit de tijd. De bloembollen werden in gaasbakken bewaard en behandeld in klimaatcellen. De gaasbakken waren 12 lagen hoog gestapeld en door middel van stapelaars konden de kisten worden weggereden.

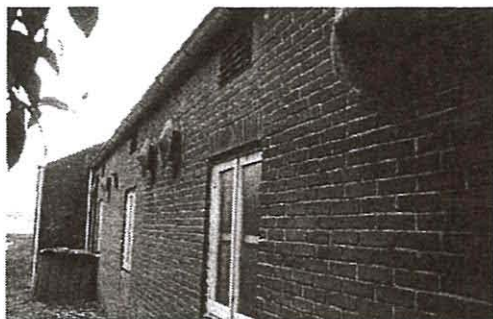
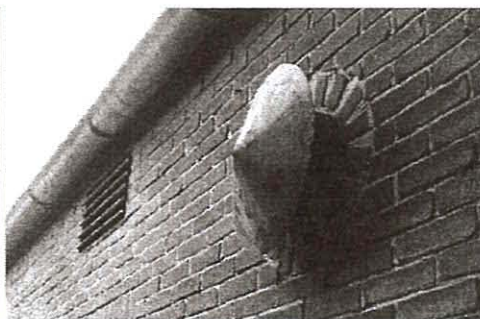
Interessant zijn ook de namen van de bouwer en installateurs. De aannemer was Van de Rotten uit Noordwijkerhout, die elders precies dezelfde schuur nog eens bouwde. Eitel Homan uit Voorhout installeerde de centrale verwarming, de winter van 1962-1963 was een grondige test. De ramen in de zijgevel zijn in de afgelopen 50 jaar een keer vernieuwd, maar wel in dezelfde opening. Raamkozijnen zijn er alleen voor lichttoetreding, niet voor ventilatie, want dat gebeurt mechanisch. De klimaatcellen hebben uitwendig

ook een lichtkozijn. In de buitengevel zijn de luchtinlaat, roosters en uitblaasopeningen nog aanwezig.
