**RAPPORT**  
betreffende een  
verkennend  
bodemonderzoek  
Rijnsburgerweg 65A  
te Oegstgeest

Datum : 17 augustus 2017  
Kenmerk : 1707K596/DBI/rap1

In opdracht van Ouwehand Bouw Groep B.V. is een verkennend milieukundig bodemonderzoek verricht op de locatie Rijnsburgerweg 65A te Oegstgeest.

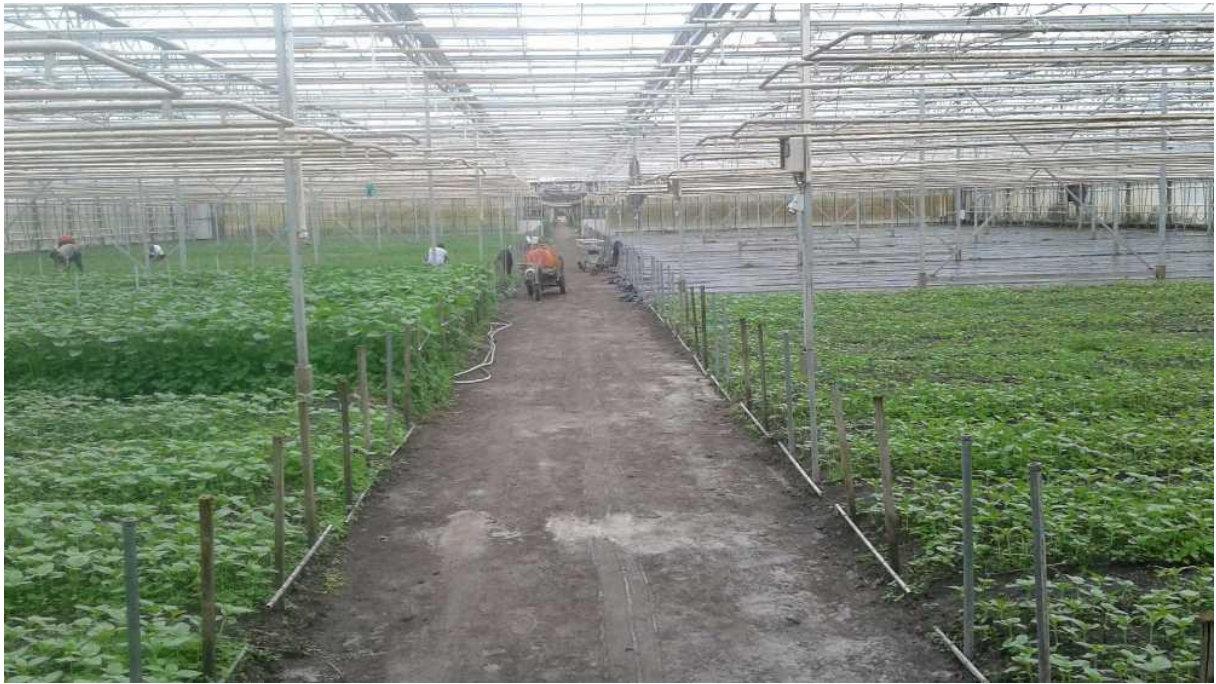
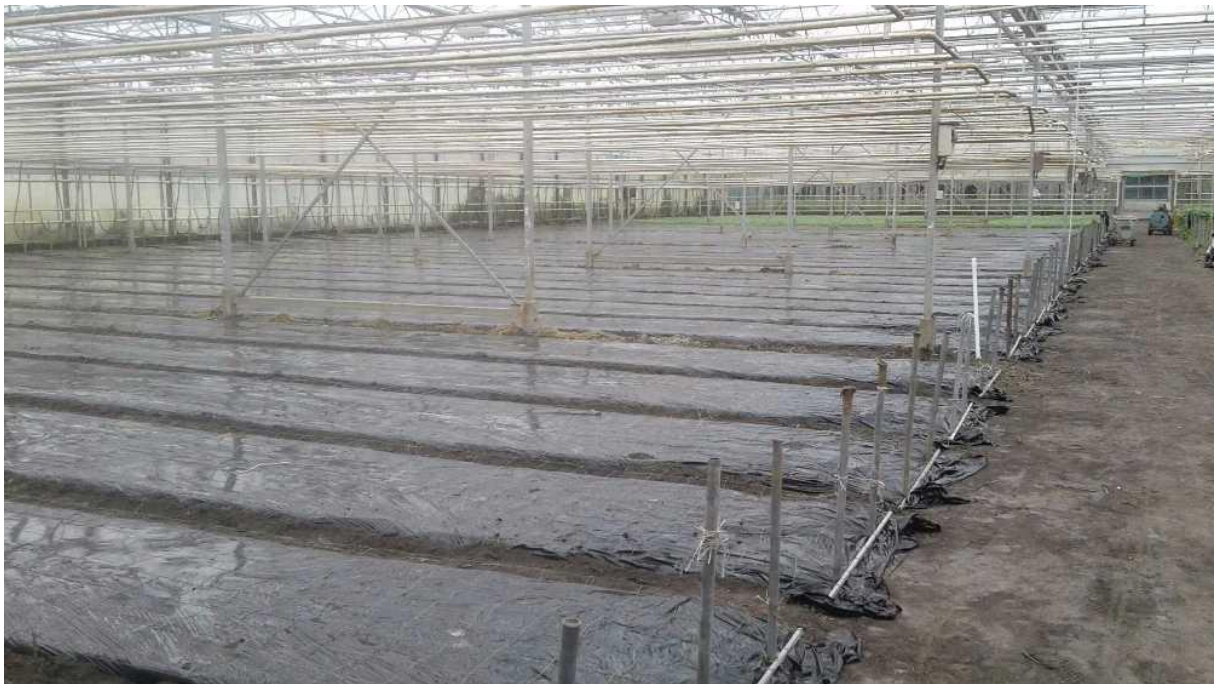
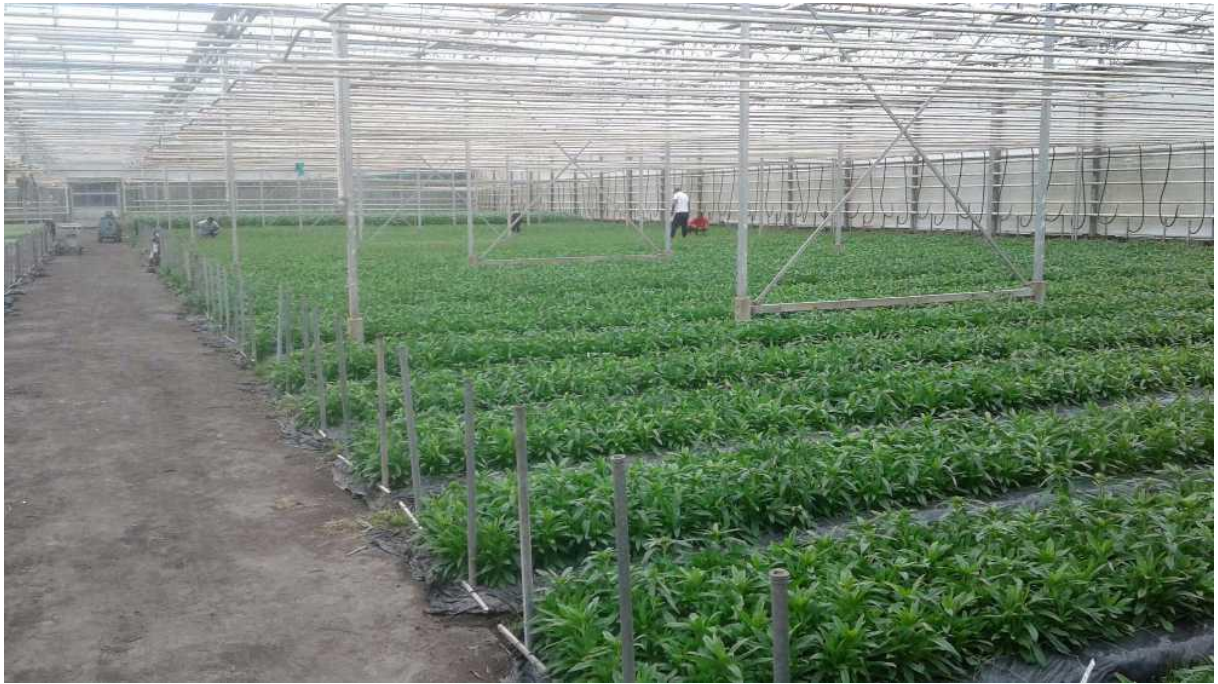
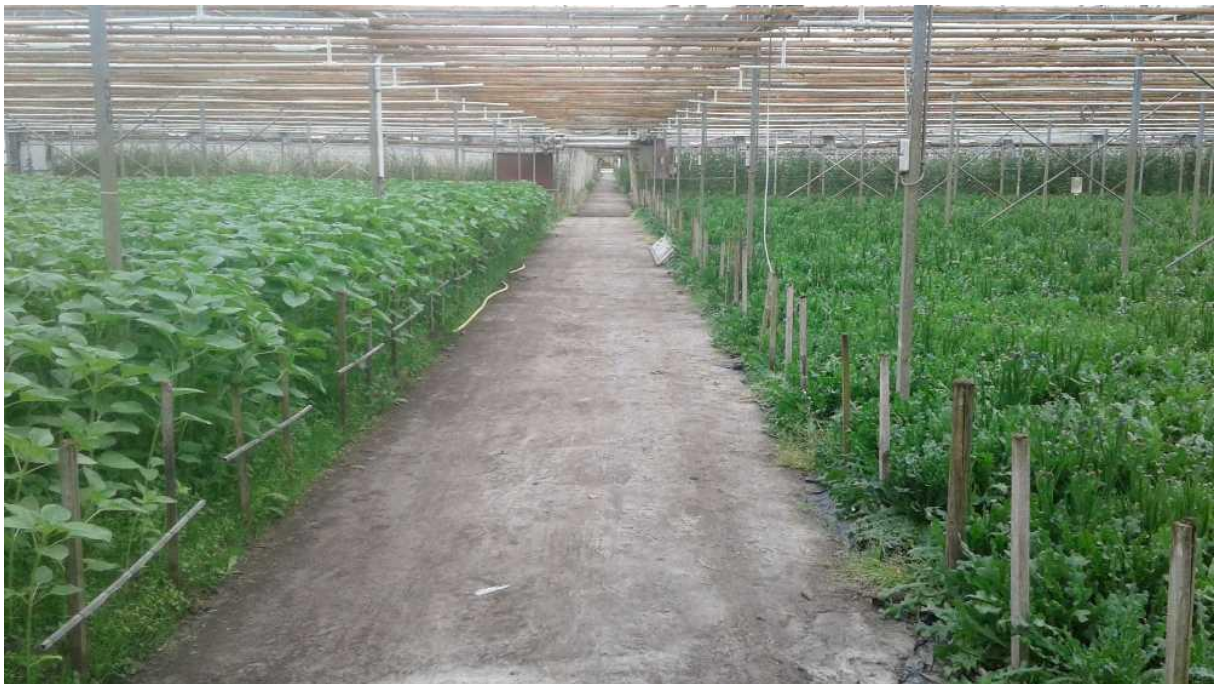
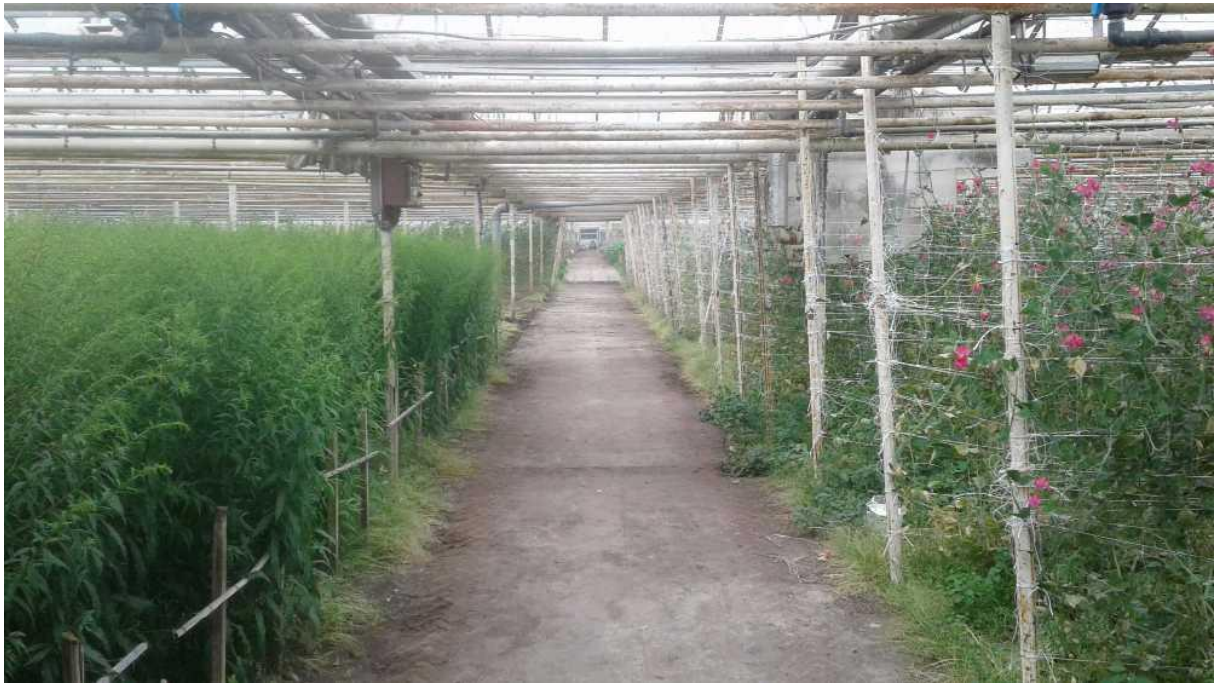
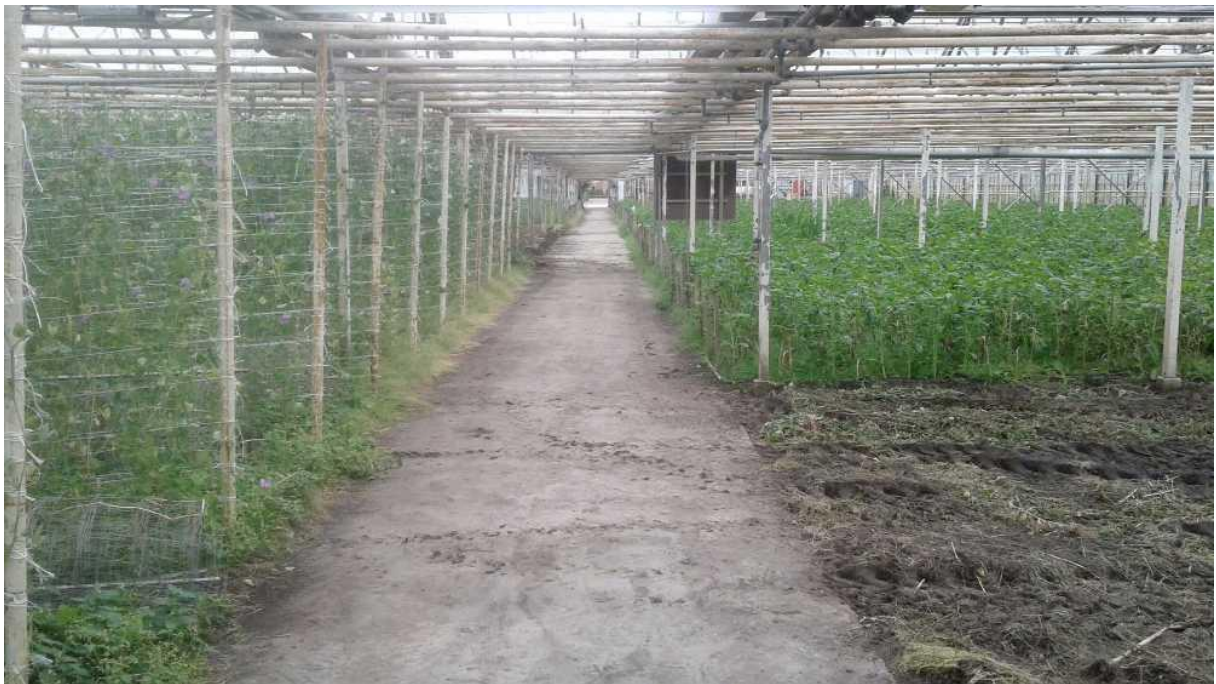
**BIJLAGE 5**  
FOTOREPORTAGE

Op 1 augustus 2017 heeft een locatie-inspectie plaatsgevonden inzake het huidige gebruik. Op de locatie bevindt zich momenteel een kassencomplex ten behoeve van diverse teelt. Het voorterrein is volledig verhard met asfalt. Hier zijn enkele opstallen aanwezig ten behoeve van de bedrijfsvoering. Het voorterrein valt buiten de onderzoek scope, gezien hier geen werkzaamheden zullen plaatsvinden in de toekomst. In het kassencomplex is het maaiveld volledig onverhard. Men is voornemens om nieuwbouw te realiseren op de onderzoekslocatie. Overige aspecten ten aanzien van de onderzoekslocatie staan hieronder beknopt omschreven:

- Tijdens de locatie-inspectie zijn op het maaiveld van de onderzoekslocatie geen asbestverdachte materialen waargenomen.
- Op en in de nabijheid van de onderzoekslocatie zijn geen zakkingen, dan wel ophogingen in het maaiveld waargenomen welke kunnen duiden op de aanwezigheid van mogelijke (sloot)dempingen.
- Ter plaatse van de onderzoekslocatie zijn geen huidige (bodem)bedreigende activiteiten waargenomen die een mogelijke bodemverontreiniging (hebben) kunnen veroorzaken.
