**Projectnummer** 20160041

**Asbestonderzoek** **Asbestinventarisatie type A**  
Perceel met opstallen

**Projectlocatie** **Papeweg 5 te Oud-Beijerland**  
**Onderzoeksdatum** 27 januari 2016

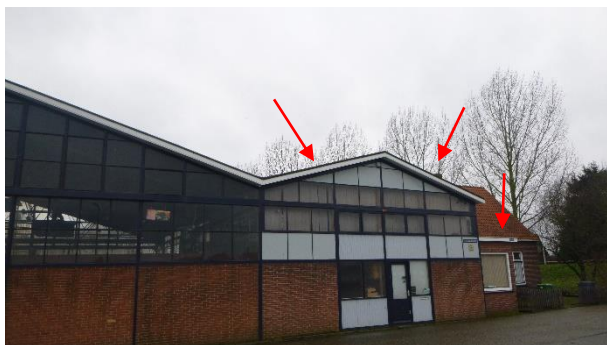
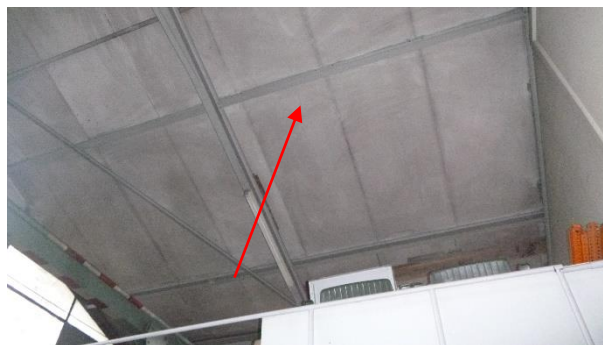
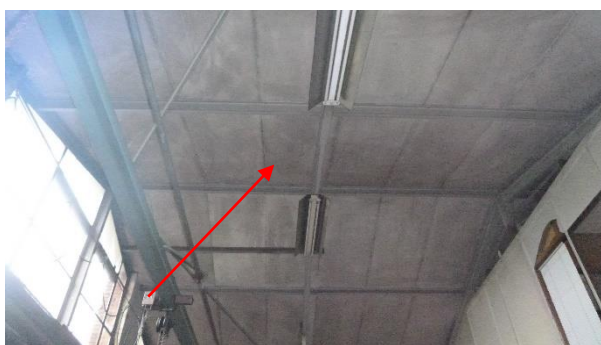
| <b>Bronnummer</b> | B1 |

| <b>Bronomschrijving</b> | Plaatmateriaal |
| <b>Locatie</b> | Loods |
| <b>Asbestsoort(en)</b> | Chrysotiel |
| <b>Percentages (%)</b> | 10-15% |
| <b>Hoeveelheid</b> | Circa 120m <sup>1</sup> |
| <b>Bevestigingsmethode</b> | Geschroefd |
| <b>Binding</b> | Hechtgebonden |
| <b>Conclusies en / of aanbevelingen</b> | Sanering door sc-530 gecertificeerd bedrijf<br>De beplating bevindt zich ook op het platte dak aan weerszijden |

| <b>Verwijderingmethode</b> | Openluchtsanering |
| <b>Risicoklasse</b> | 2 |

1. Sanering door een SC530 gecertificeerd asbest verwijderingsbedrijf.
2. Er is geen reden een type B onderzoek aan te bevelen.
