# Flora en fauna quickscan Stougjesdijk te Oud-Beijerland

2016-N04  
Sander D. Elzerman  
Inventerra Comon Services B.V.  
Mevr. M. Penders  
25 februari 2016

## Aanleiding

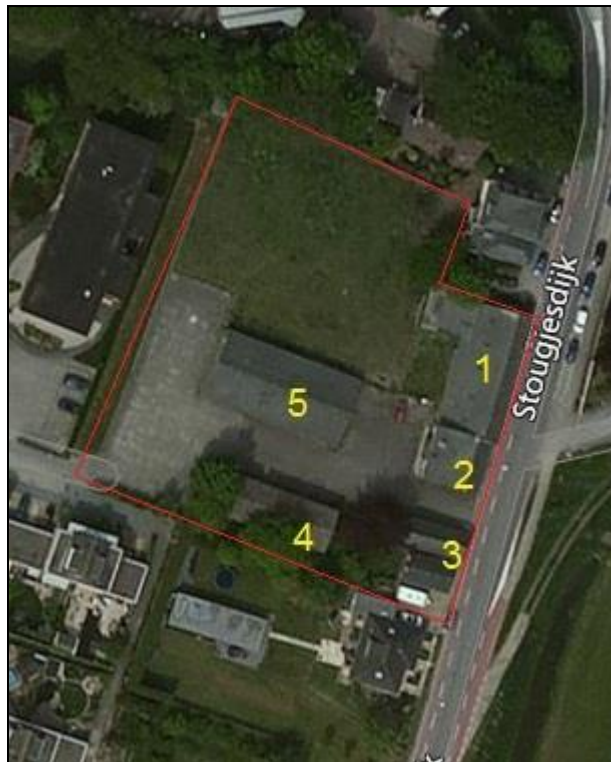
**Figuur 2.** Overzicht van het projectgebied. In het rapport wordt verwezen naar de genummerde gebouwen.

Het projectgebied ligt langs de Stougjesdijk aan de oostzijde van Oud-Beijerland. Het maakt onderdeel uit van de lintbebouwing dat zich in zuidelijke richting uitstrekt in de dorpskern Greup. Op het terrein staan enkele gebouwen, waarvan een deel verdwijnt voor de nieuwbouw. Gebouwen 1, 4 en 5 worden in verband met de nieuwbouw gesloopt (Figuur 2). Voor gebouwen 2 en 3 is de toekomstige invulling nog onzeker.

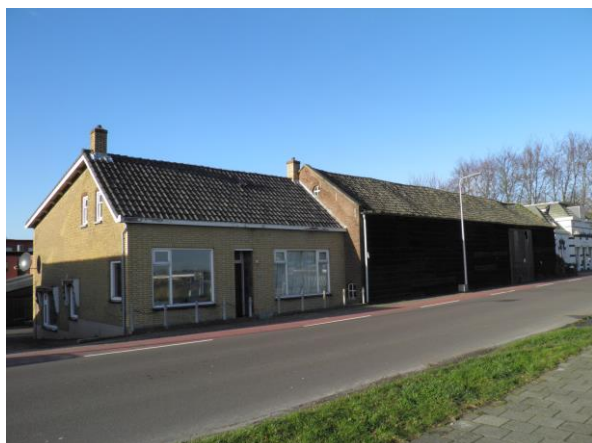
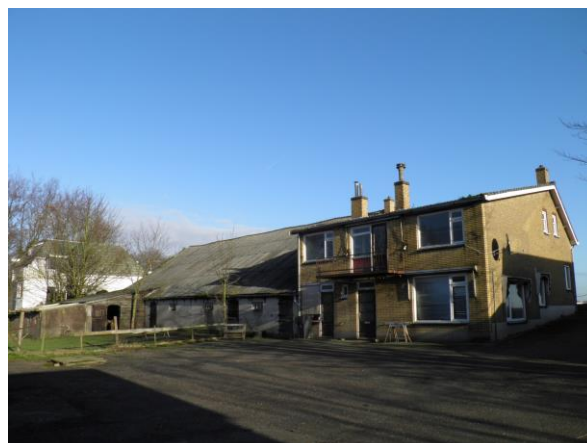
Langs de dijk staan een woonhuis met schuur (gebouwen 2 en 1 in Figuur 2). De woning werd ten tijde van de quickscan binnenshuis opgeknapt voor een (mogelijk) een toekomstig gebruik. Het huis heeft bakstenen muren met een zadeldak met donkergrijze dakpannen (Figuur 3-4). Aan de achterzijde liggen golfplaten over de dakpannen. De raamkozijnen en dakgoten zijn van hout. De muren hebben geen open stootvoegen.

De naastgelegen schuur heeft ook een zadeldak (Figuur 3-4). De dakpannen liggen hier minder strak dan op het huis. Op sommige plekken is het dakvlak ingezakt. De lange zijden van de buitenmuur zijn geheel afgewerkt met zwarte planken (teer). De muur van de woning en de schuur zijn tegen elkaar aan gemetseld. Langs de dijk zijn twee grote schuifdeuren met een kapot raam. Binnen wordt de schuur gebruikt als paardenstal. De ruimte is verdeeld over twee etages. Vanaf de dijk wordt de achterruimte betreden, waarvan de vloer geheel betegeld is. Dit gedeelte van het dak is ondersteut. Het voorste deel (zuidelijke helft van het gebouw) bestaat uit twee 'verdiepingen': stalling/opslagruimte en hooizolder. Het plafond bestaat geheel uit een houten constructie. De houten planken van de dakvlakken worden direct ondersteund door houten balken.

**Figuur 3.** Het woonhuis met schuur langs de Stougjesdijk.

**Figuur 4.** Achterzijde van het woonhuis met naastgelegen schuur dat als paardenstal fungeert.

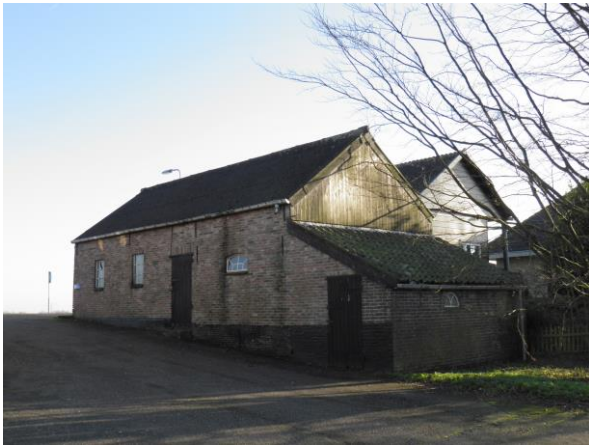
Ten zuiden van het woonhuis staat een kleine schuur (gebouw 3 in Figuur 2). Waarschijnlijk is dit een voormalige stal. Het gebouw bestaat uit enkelsteens muren met een golfplaten dak (Figuur 5). Aan de achterzijde is een lage uitbouw met een dakpannen dak. Bij de dijk bieden twee houten schuifdeuren toegang tot de binnenruimte. De stalramen zijn op één na allemaal nog in tact. De golfplaten dakdelen worden direct ondersteund door houten balken. Binnen is het één grote ruimte met alleen aan de achterzijde een houten verhoging. De muren zijn bijna geheel afgewerkt met een stuc laag. Op het terrein zijn verder nog twee schuren aanwezig. De houten schuur op het zuidwestelijke deel van het terrein was geheel gesloten (gebouw 4 in Figuur 2). De gele kleur bladderde van het houtwerk (Figuur 6). De onderste decimeters van het gebouw bestaat uit bakstenen. Op een houten geraamte aan de binnenzijde van het gebouw is het golfplaten dak bevestigd. Het dak is aan de buitenzijde rijkelijk bedekt met mos. Het gehele gebouw was dicht. Op een loszittende plank na waren geen openingen aanwezig die toegang bieden tot de binnenruimte.

**Figuur 5.** De opstal langs de dijk (gebouw 3).

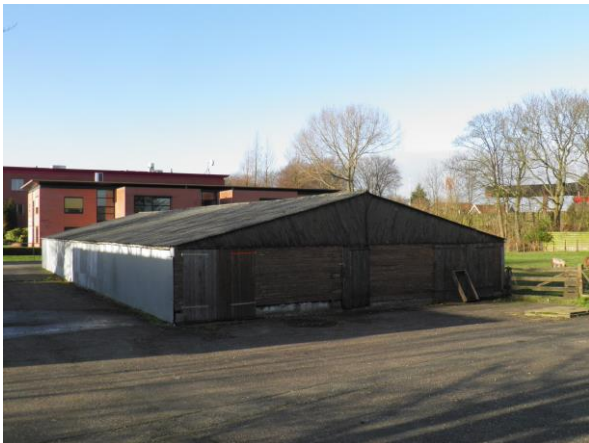
Centraal op het terrein staat een lage schuur (gebouw 5 in Figuur 2). Deze bestaat ook voornamelijk uit houten planken en een golfplaten dak (Figuur 7). Een deel van de muren is bedekt met staalplaten. Het gehele gebouw is permanent gesloten. Er werden geen kieren of openingen gevonden, die toegang bieden tot de binnenruimte.

**Figuur 7.** De schuur (gebouw 5) centraal in het projectgebied.

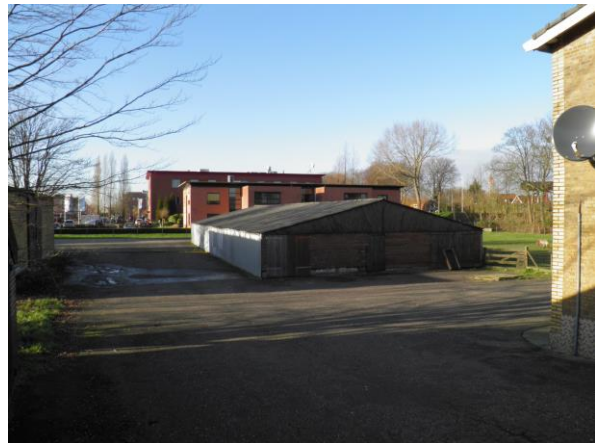
Ten oosten van de schuur is een paardenwei gelegen (Figuur 8). Het overige terrein is geheel verhard (asfalt en betonplaten). Verspreid over het zuidelijke deel van het terrein staan enkele loofbomen.

**Figuur 8.** Overzicht van het projectgebied vanaf de Stougjesdijk. Rechts in beeld de woning; linksachter gebouw 4 en in het midden gebouw 5. Rechtsachter is de paardenwei te zien.

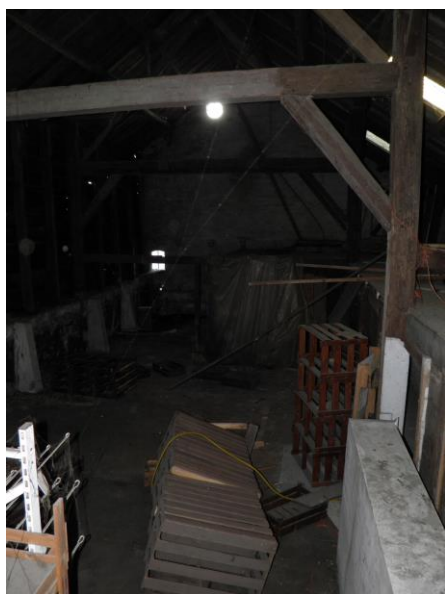
**Figuur 9.** Binnenruimte van gebouw 1.

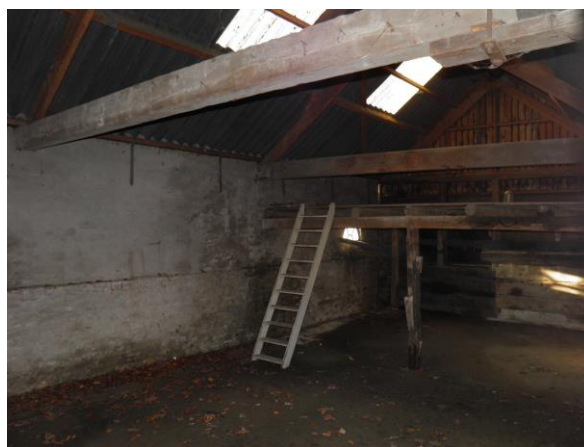
**Figuur 10.** Binnenruimte van gebouw 3.

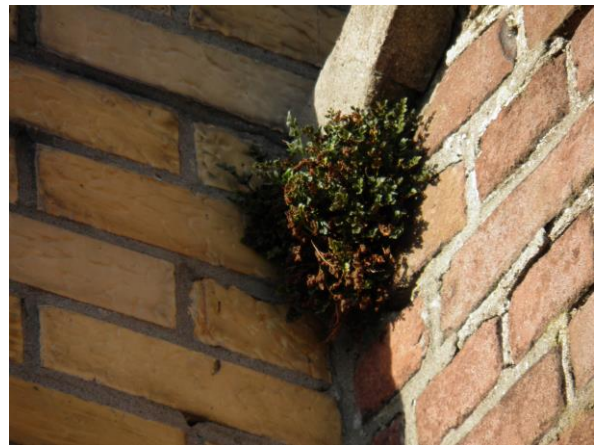
Binnen het stedelijk gebied worden regelmatig muurplanten op gebouwen aangetroffen. In het projectgebied was dit ook het geval. Bij het woonhuis met schuur (gebouwen 1 en 2) zijn drie groeiplaatsen van Muurvaren vastgesteld. Deze groeiden op de schoorsteen en in de hoek waar de gebouwen elkaar raken (Figuur 12). De Muurvaren is een algemeen voorkomende plant, die niet ontheffingsplichtig is (FLORON, 2016).

**Figuur 12.** Muurvaren op de muur van de woning met schuur.
