**RAPPORT**  
**Verkennd bodemonderzoek**  
**Kloosring 2 te Oud-Beijerland**

Aeres Milieu projectnummer AM18178

| Soort onderzoek | : Verkennd bodemonderzoek |

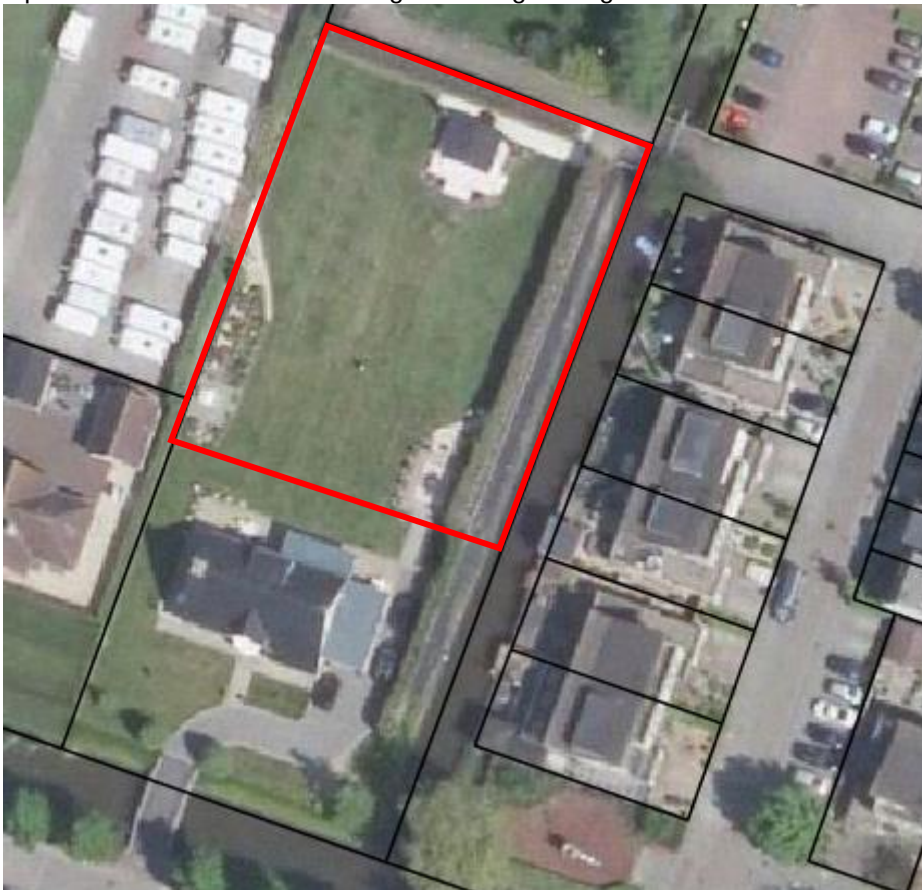
Afbeelding 1: globale begrenzing onderzoekslocatie (Bron luchtfoto: PDOKViewer)

Op onderstaande luchtfoto is de globale begrenzing van de onderzoekslocatie weergegeven.

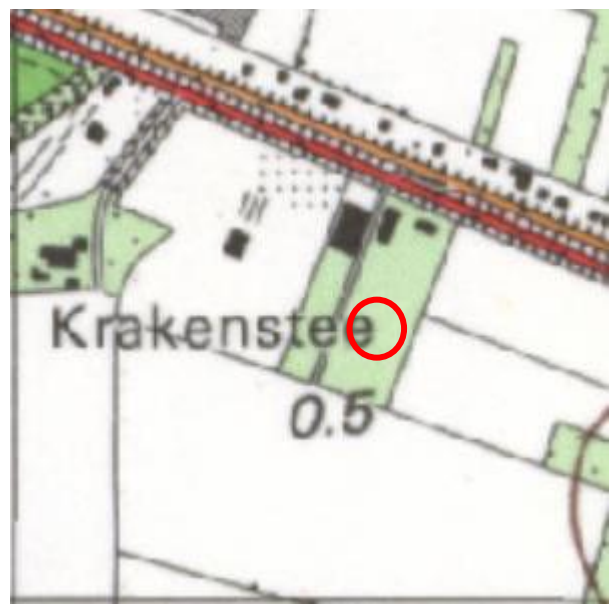
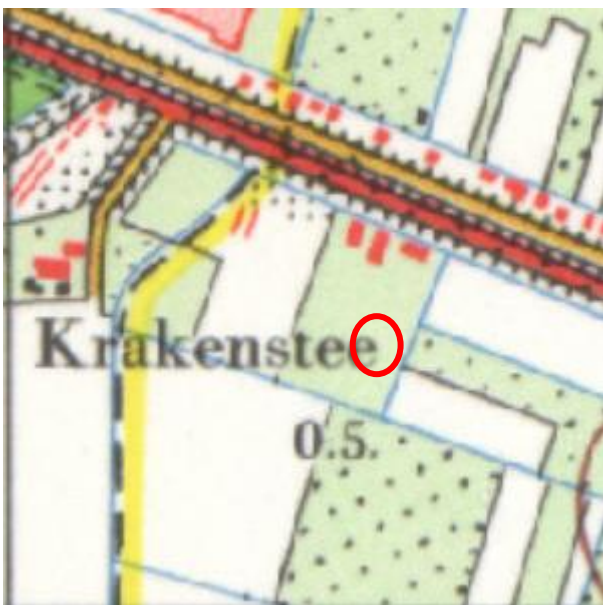
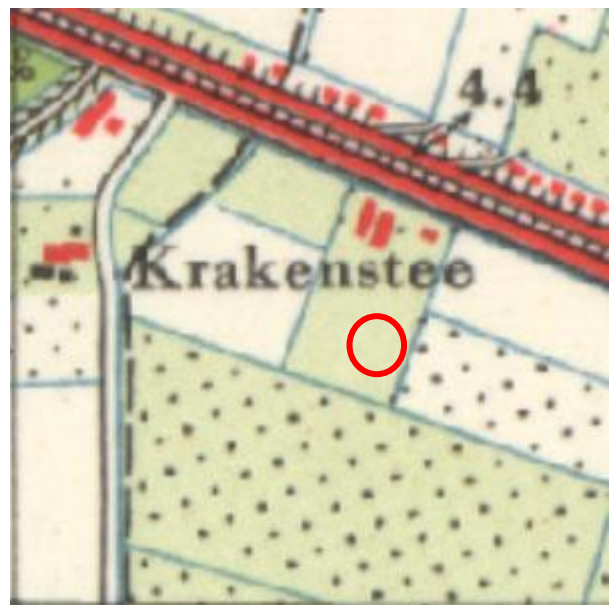
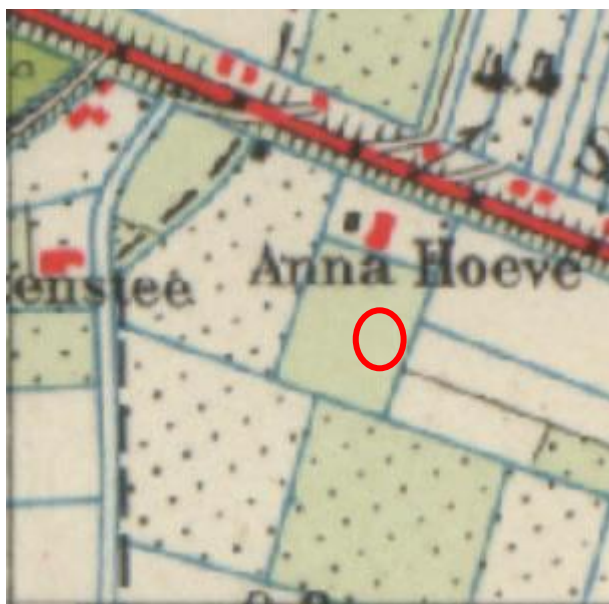
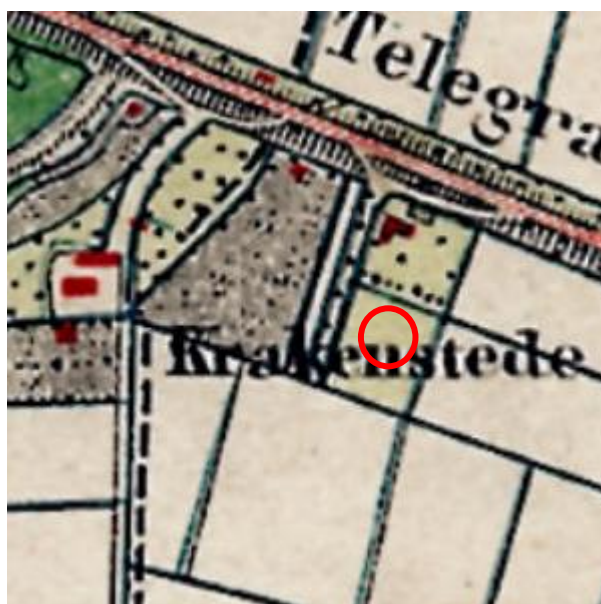
Afbeelding 2: geraadpleegde historische kaarten (Bron kaarten: topotijdreis.nl)

Uit kaartmateriaal van de geraadpleegde historische kadasterkaarten [[www.topotijdreis.nl](http://www.topotijdreis.nl)] is af te leiden dat de onderzoekslocatie sinds 1900 onbebouwd is. De omliggende percelen kennen een agrarisch gebruik. Op de kaart uit 1960 en 1985 is te zien dat enkele percelen ten zuiden en ten oosten van de onderzoekslocatie in gebruik zijn als (fruit-)boomgaard. Verder is op de kaart van 1990 te zien dat bebouwing ten noorden van de onderzoekslocatie is uitgebreid. Van belang is hierbij het perceel van het bedrijf 'Van der Hoek caravans' en 'Stichting Cavent', deze bedrijven liggen binnen een straal van 25 meter van de onderzoekslocatie. Op de kaart uit 2000 is te zien dat er 6 (3x2) woningen ten oosten van de onderzoekslocatie gerealiseerd zijn, deze zijn gelegen aan de Vestdijkstraat. Ook is op deze kaart te zien dat de woning aan de Kloosring 2 gerealiseerd is. Op alle kaarten is ten oosten van de onderzoekslocatie de aanwezigheid van een watergang aangegeven. De kaarten uit 2000 en 2017 geven de huidige situatie weer.

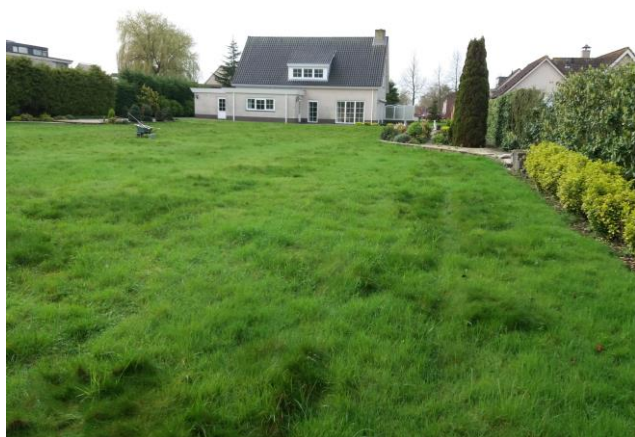
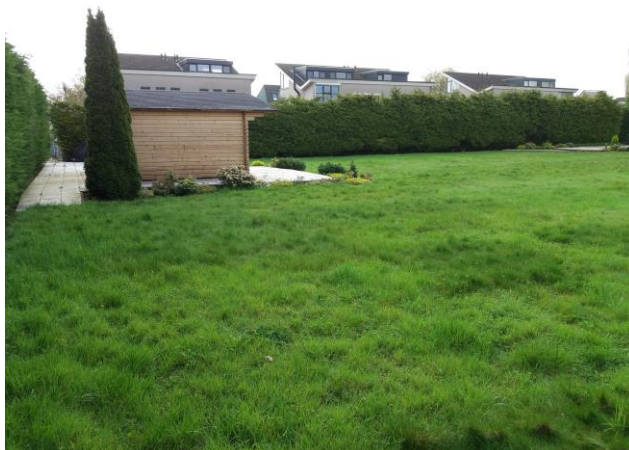
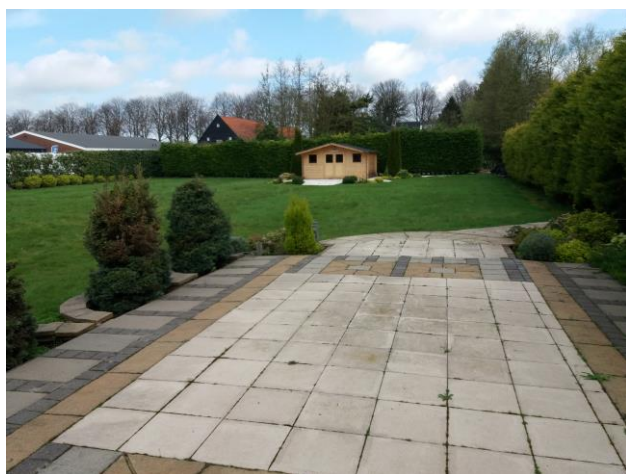
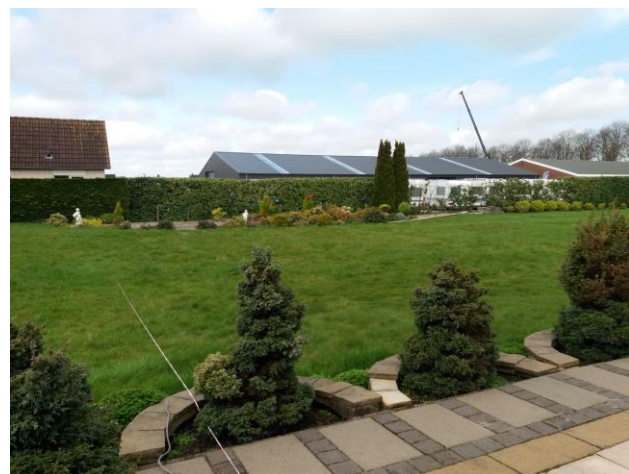
Foto's onderzoekslocatie

De onderzoekslocatie is onbebouwd (op een klein houten tuinhuisje na) en is in gebruik als tuin (grasveld).

Tijdens de veldinspectie is op het maaiveld geen asbestverdacht materiaal aangetroffen.

Er zijn geen waarnemingen gedaan welke wijzen op de aanwezigheid van bodemverontreinigingen of bronnen van verontreinigingen. Een fotoreportage van de onderzoekslocatie is opgenomen in bijlage 2.
