**VERKENNEND BODEMONDERZOEK  
BENEDEN OOSTDIJK 18-20  
OUD-BEIJERLAND**

**DS MILIEU-CONSULT BV  
RAPPORT NR. 16.07.113  
5 AUGUSTUS 2016**

**Opdrachtgever: Vastgoefprofs**

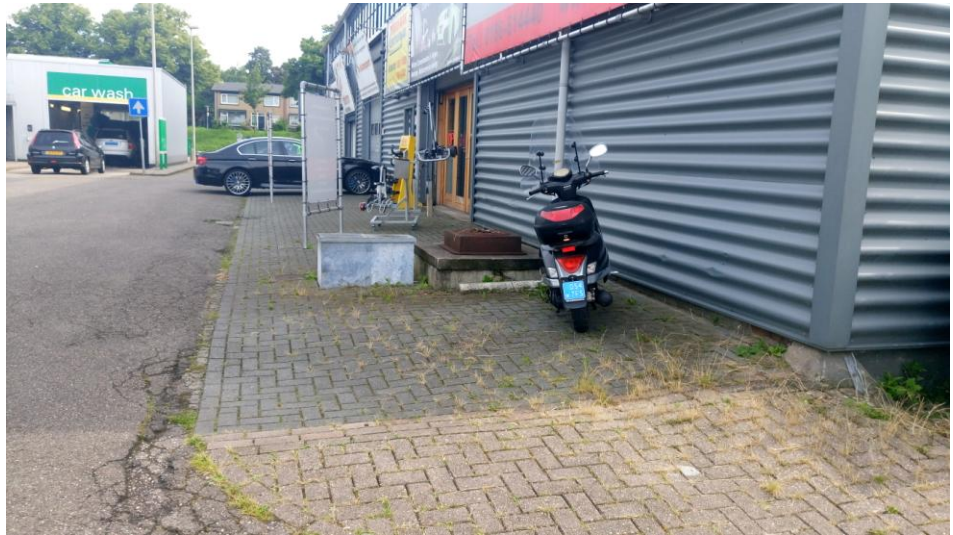
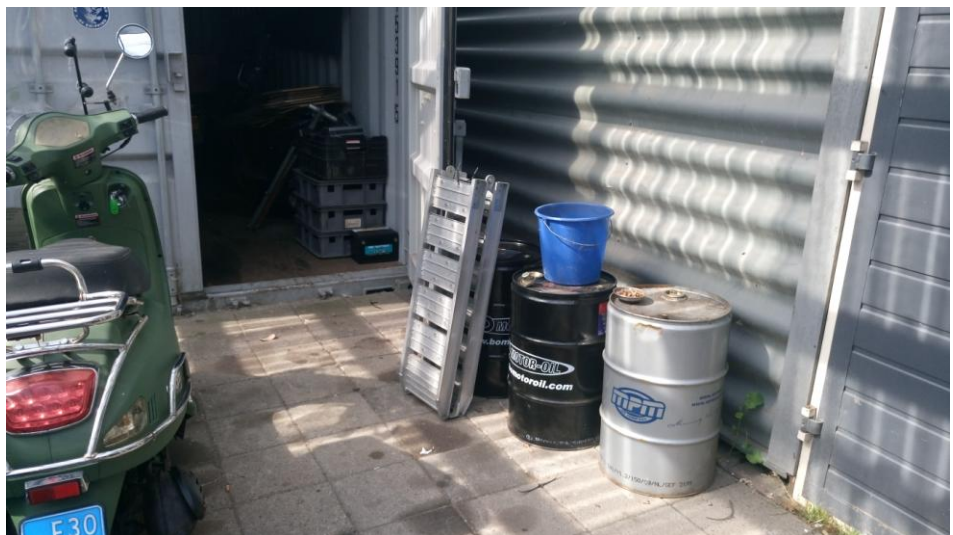
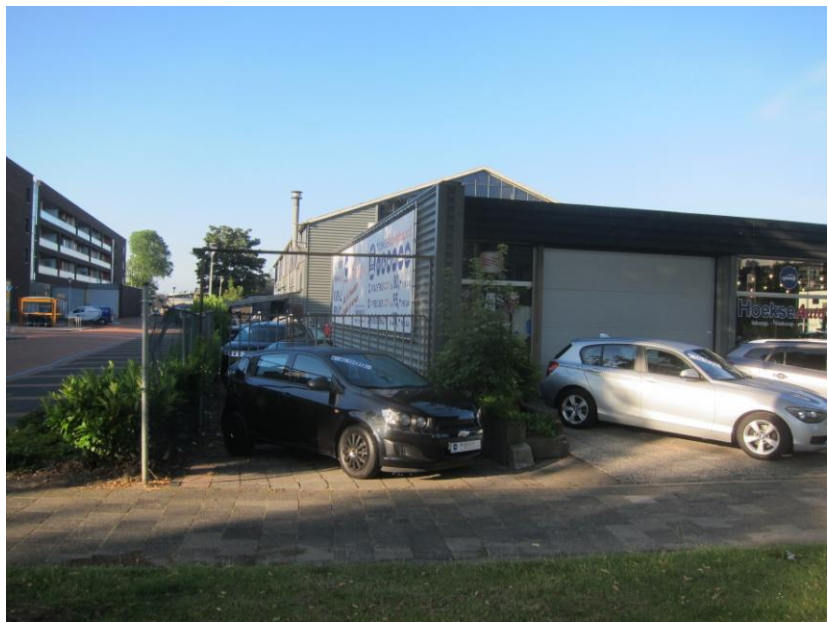
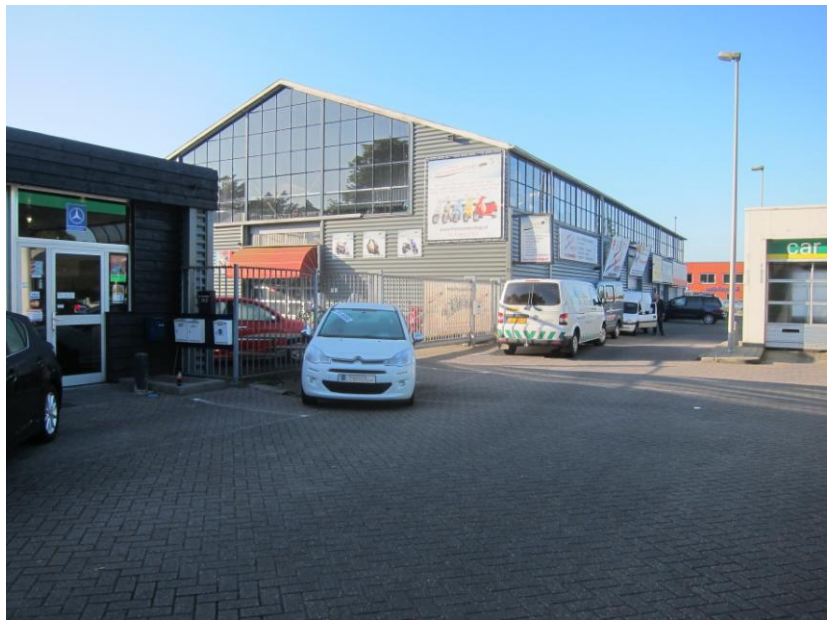
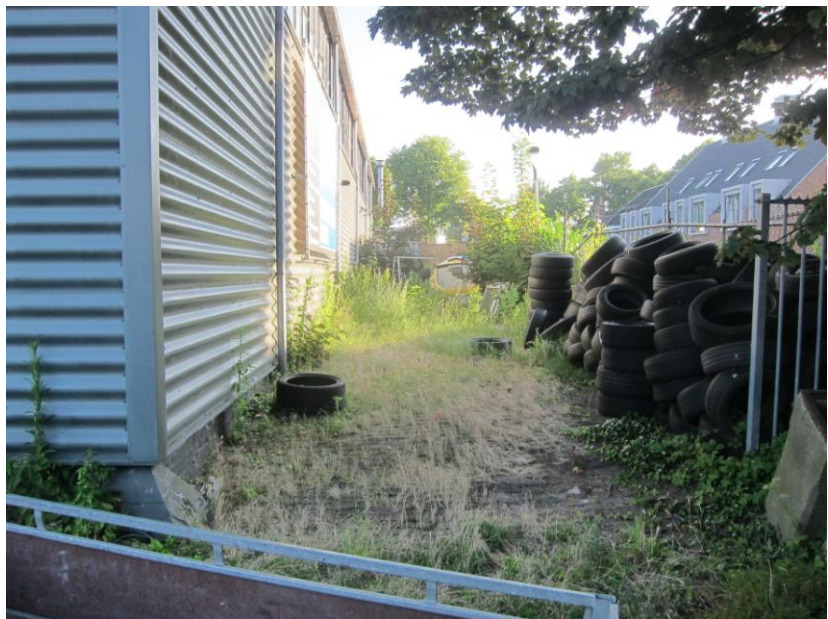
## **3. SITUATIEFOTO'S**

Op de locatie staan twee bedrijfsgebouwen (nummers 18 en 20) met een oppervlakte van 800 m<sup>2</sup> respectievelijk 240 m<sup>2</sup>, welke in gebruik zijn als autoshowroom, reparatieruimten voor auto's, scooters en motoren en een autopoets en –wasruimte. De gebouwen zijn voorzien van vloestofkerende betonnen vloeren. Het resterende terreindeel is onbebouwd en verhard met betonnen klinkers en tegels.

Nabij de zuidwesthoek van pand nummer 18 is op het buitenterrein een oliewaterscheider gesitueerd voor de zuivering van het water van de autowasplaats.

Tijdens de vooropname van de locatie, zijn aan de oostzijde (achterzijde) van de scooterwerkplaats, olievlekken op de tegelverharding waargenomen.
