**RAPPORT  
betreffende een  
historisch onderzoek  
conform NEN 5725  
Immanuelhof  
te 's-Gravendeel**

Datum : 25 februari 2015  
Kenmerk : 1502G949/GGE/rap1  
Auteur : drs. G. Gerrmann

Opdrachtgever : Rho adviseurs  
: mevrouw S. Verhagen  
: Postbus 150  
: 3000 AD Rotterdam

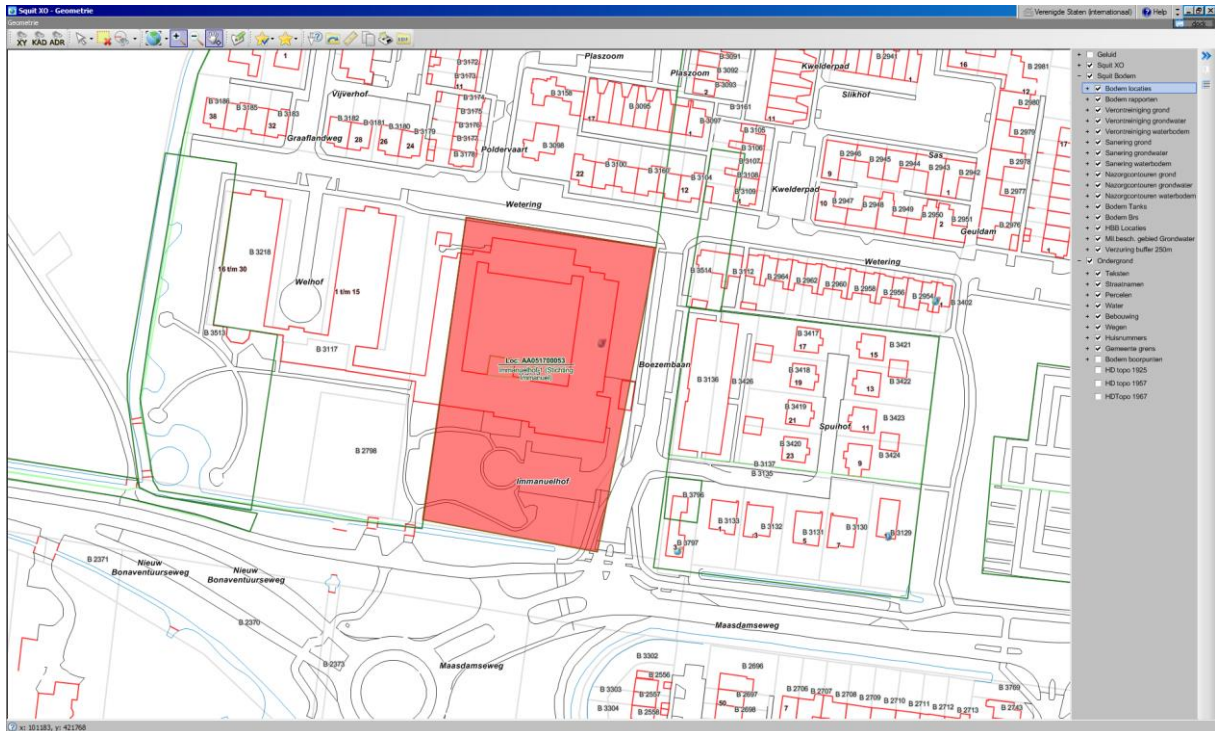
## Onderzoekslocatie 'Immanuelhof 1 (Stichting Immanuel)'

Immanuelhof 1 (Stichting Immanuel) (AA051700053)

Potentieel Ernstig

uitvoeren NO
