Vooronderzoek Conventionele Explosieven Bedrijvenpark Hoeksche Waard

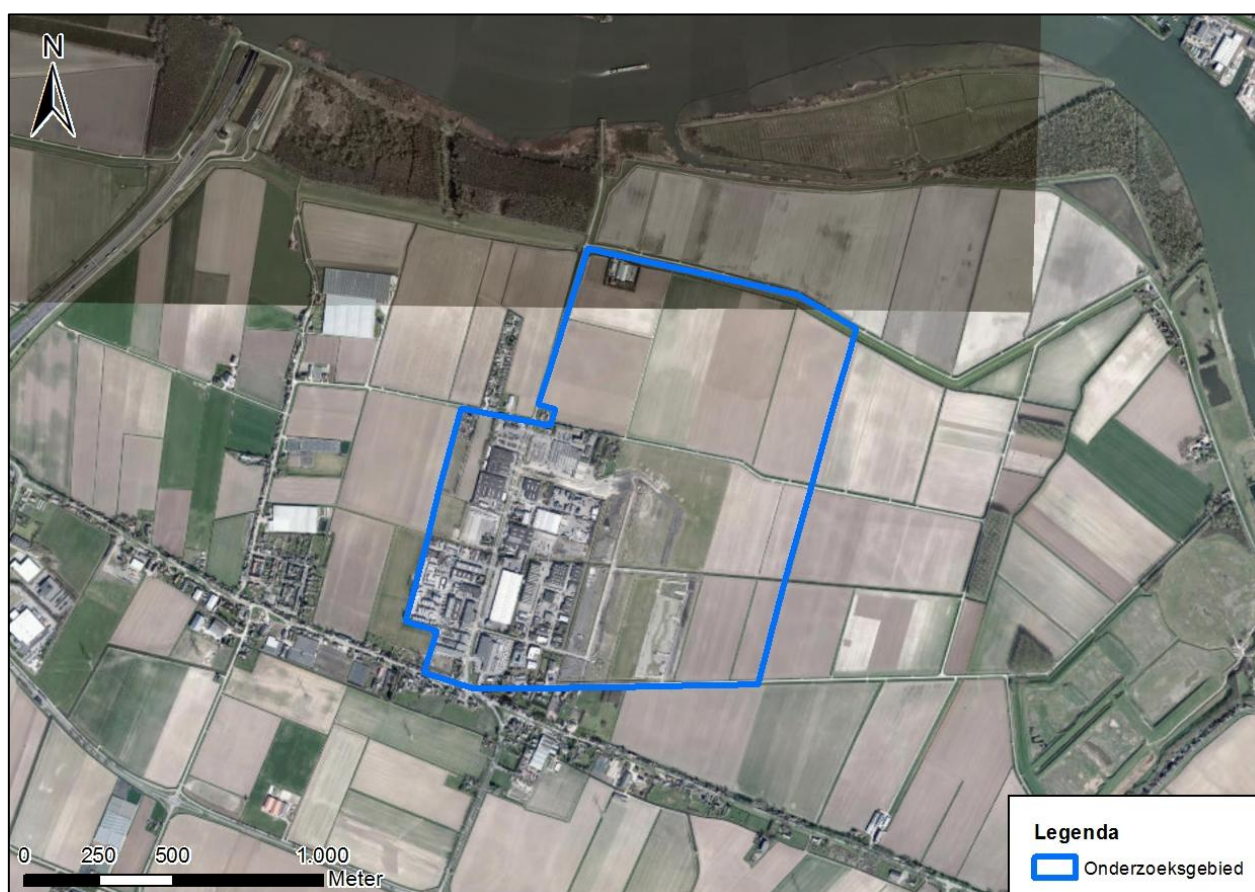
Figuur 1. De begrenzing van het onderzoeksgebied in de huidige topografie (Bron: World Imagery via Esri).

Het onderzoeksgebied is gelegen in de gemeente Binnenmaas, provincie Zuid-Holland. Het betreft een gebied gelegen tussen de Langeweg en de Buitengorzendijk. De begrenzing van het onderzoeksgebied is weergegeven in figuur 1.²

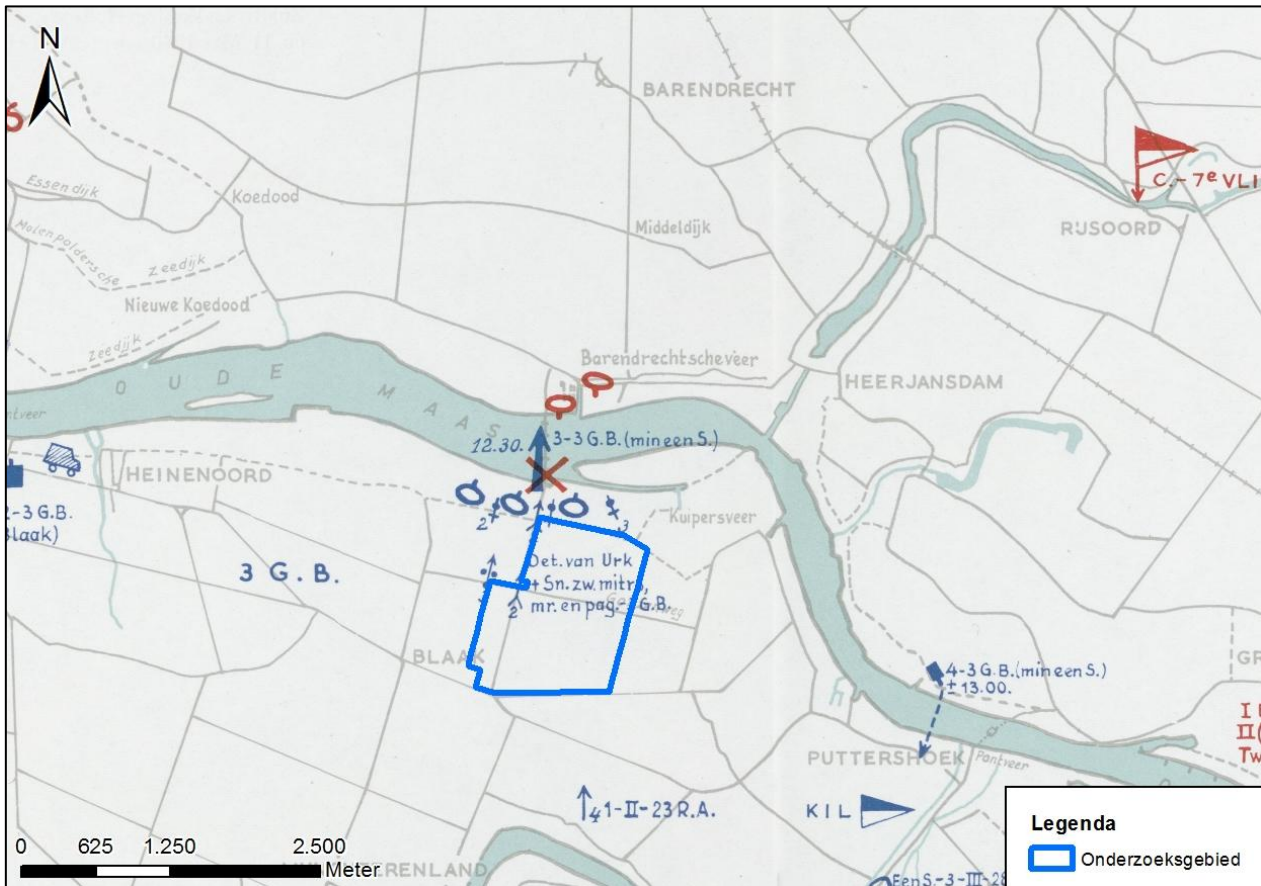
Figuur 6. Nederlandse en Duitse posities bij de Barendrechtse Brug, 11 mei 1940 omstreeks 12.00 uur (Bron: V.E. Nierstrasz (red.), *De Strijd op Nederlands Grondgebied*, Schetskaart Z. 9).

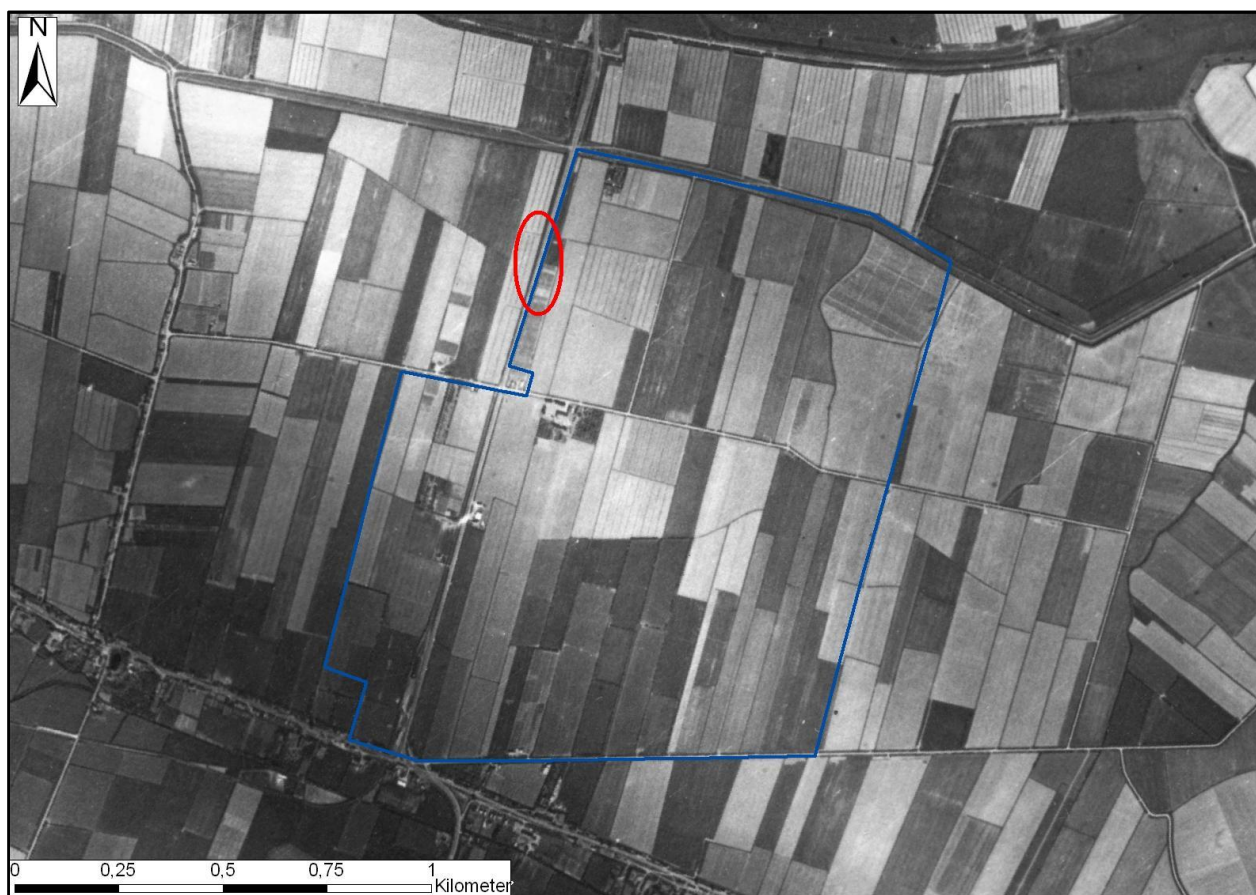
Figuur 11. Door Onderwater (bij benadering) aangewezen locaties van tijdelijke veldgraven van Nederlandse militairen

De Collectie Onderwater bevat een kaart opgemaakt door een Nederlandse sergeant waarop Nederlandse posities zijn ingetekend ten zuiden van de Barendrechtse Brug. Zie figuur 12. Ook is door Onderwater (bij benadering) de plaats aangewezen waar na de strijd Nederlandse veldgraven gesitueerd zijn geweest. De militairen die hier zijn begraven, zijn later elders herbegraven.

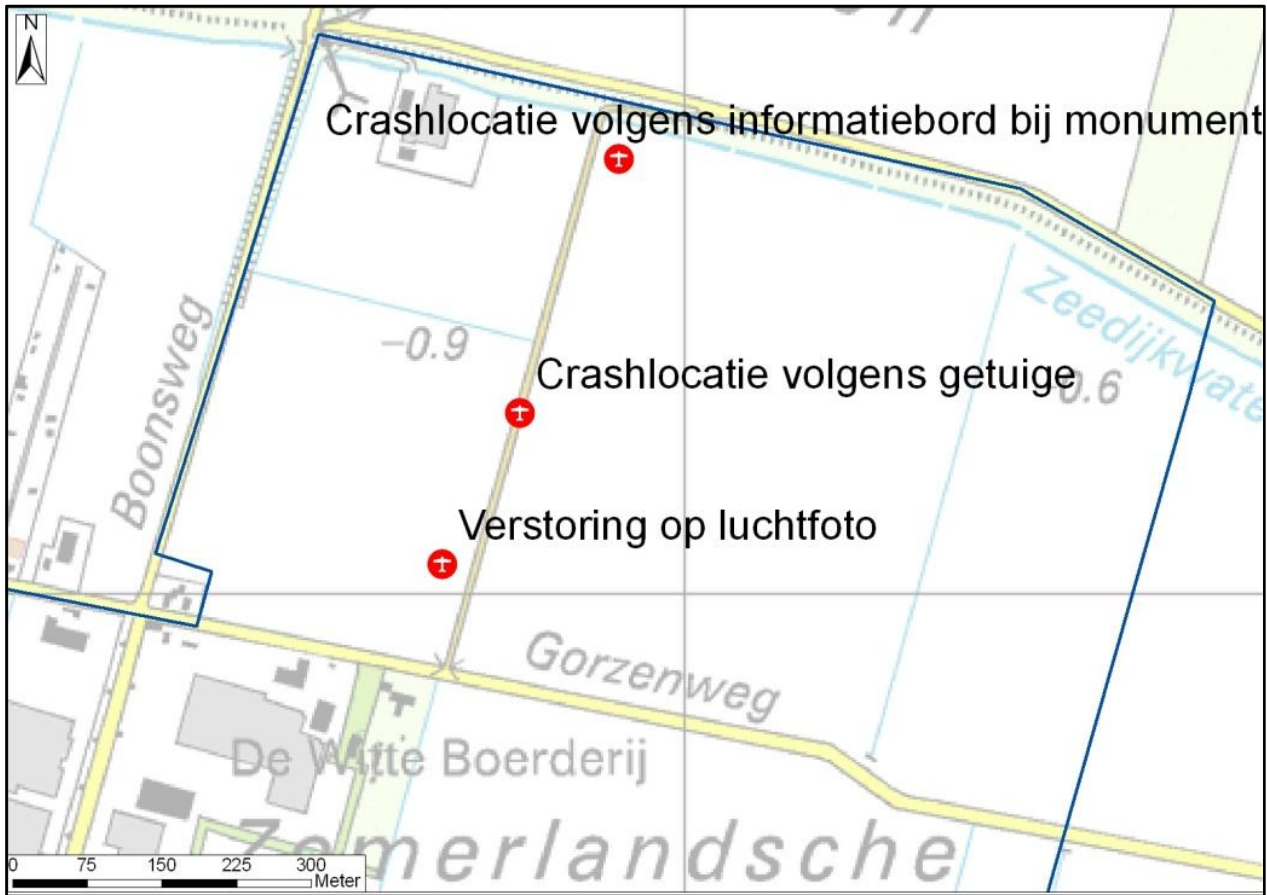
Figuur 14. Mogelijke crashlocaties van de Spitfire van Jack Dawson Green, volgens het informatiebord bij het monument, volgens gesprekken met Dhr. Onderwater en n.a.v. een mogelijke verstoring op de door Onderwater aangeleverde luchtfoto.

¹³ Bij de aanvullende luchtfoto-interpretatie die in het kader van dit onderzoek is uitgevoerd (zie paragraaf 3.18), bleek dat de verstoring die op de door Onderwater aangeleverde luchtfoto was waar te nemen, niet zichtbaar was op luchtfoto's van 15 en 19 maart 1945. Omdat de datum van de luchtfoto van Onderwater onbekend is, moet worden aangenomen dat deze waargenomen verstoring niet in verband staat met de vliegtuigcrash van Green.

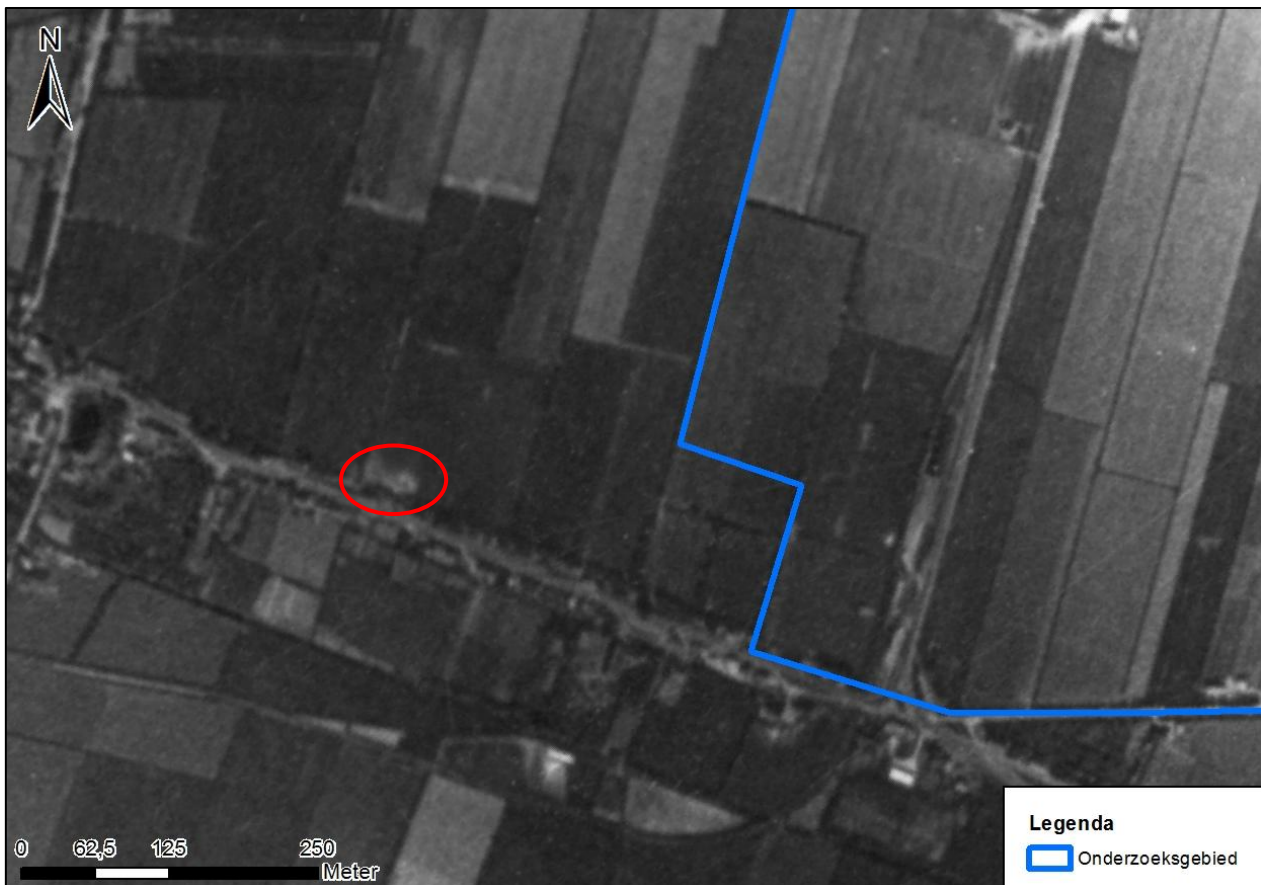
Figuur 19. Verstoringen langs de Blaaksedijk ten westen van het onderzoeksgebied op de luchtfoto van 19 mei 1940 (Bron: Luchtfoto HAA/023-57).

Om vast te stellen in hoeverre het onderzoeksgebied getroffen is door oorlogshandelingen bij de strijd rond de Barendrechtse Brug tussen 10 en 14 mei 1940, heeft Saricon luchtfoto's van het gebied verworven van 19 mei 1940. De foto's zijn over het algemeen minder goed te interpreteren op aanwezigheid van oorlogsschade dan de foto's uit 1944-45, toen de foto-opnametechniek verder ontwikkeld was. Op de foto's is op circa 230 en circa 320 meter ten westen van de zuidwestelijke hoekpunten van het onderzoeksgebied een niet definieerbare verstoring in het aardoppervlak te zien. Deze houdt mogelijk verband met de oorlogshandelingen van 10-14 mei 1940 in dit gebied. Zie figuur 18. Mogelijk betreft het bomkraters, al zien de verstoringen er anders uit dan bomkraters elders op dezelfde luchtfoto (op grote afstand van het onderzoeksgebied) die zijn weergegeven in figuur 19. Vanwege de afstand heeft deze grondverstoring, ook als het daadwerkelijk om bomkraters zou gaan, geen invloed op het onderzoeksgebied.

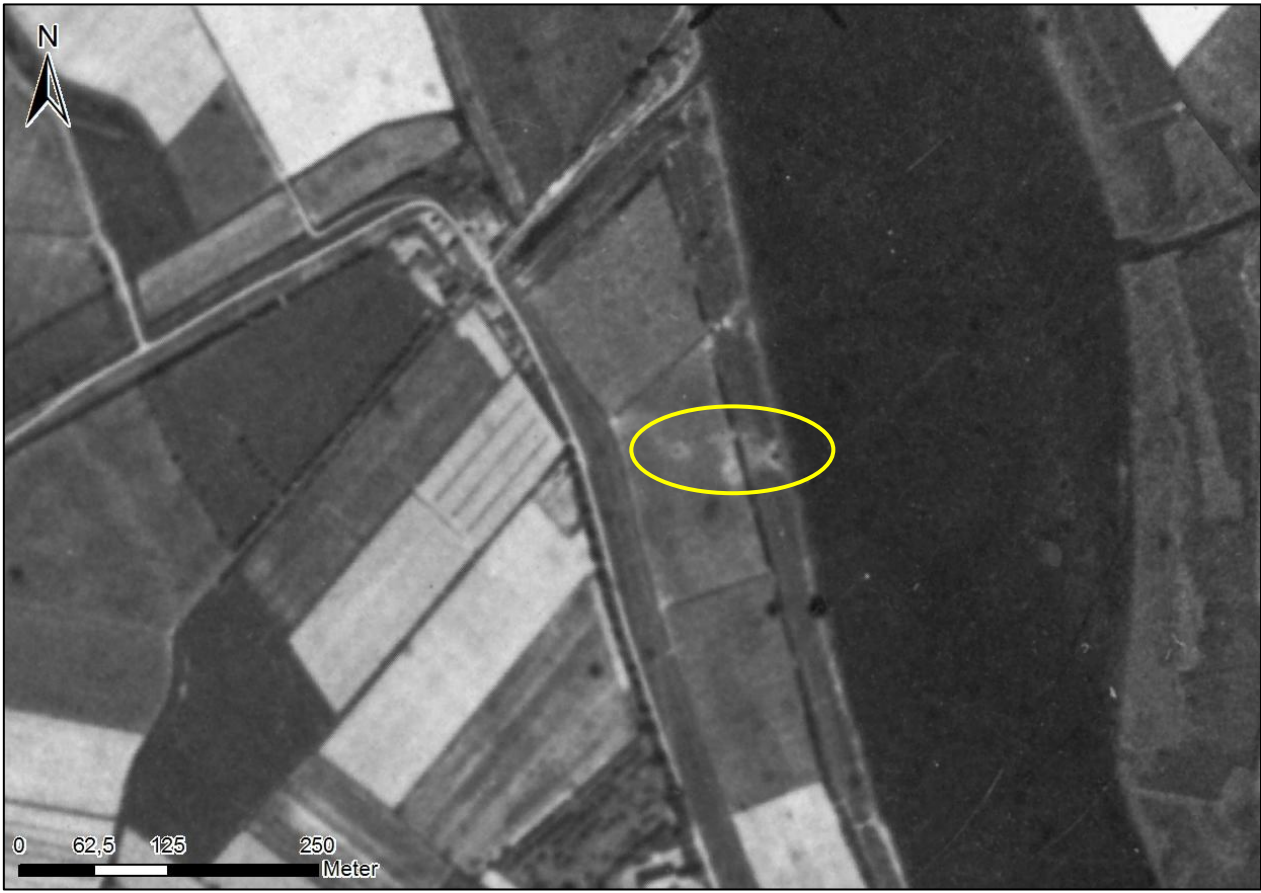
Figuur 20. Bomkraters langs de Oude Maas bij Kuipersveer. Bron: (Luchtfoto HAA/023-57).

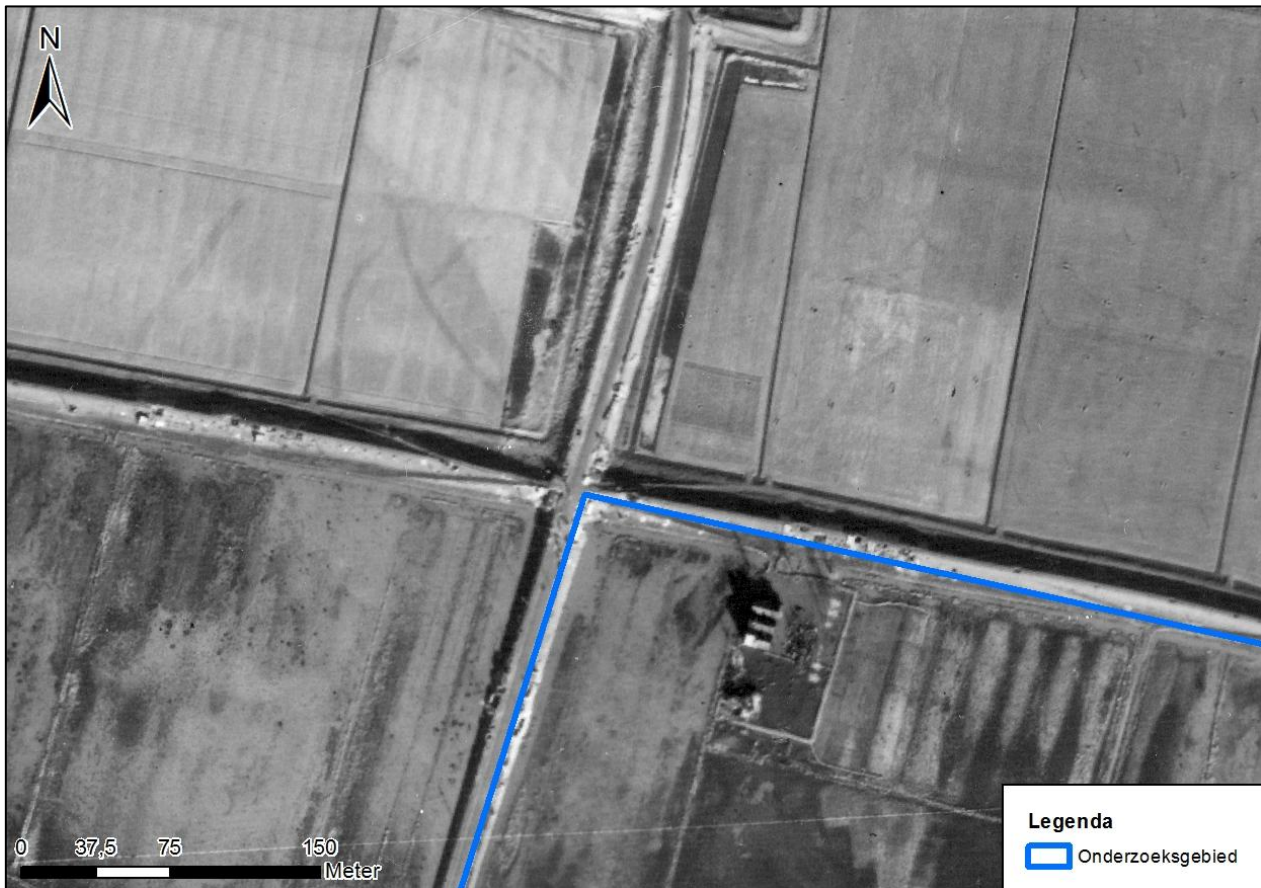
Figuur 22. Duitse stellingen en schuilgaten bij de kruising Boonsweg- Buitengorzendijk, waargenomen op de luchtfoto van 3 februari 1945 (Bron: Luchtfoto 4/1692-3067).

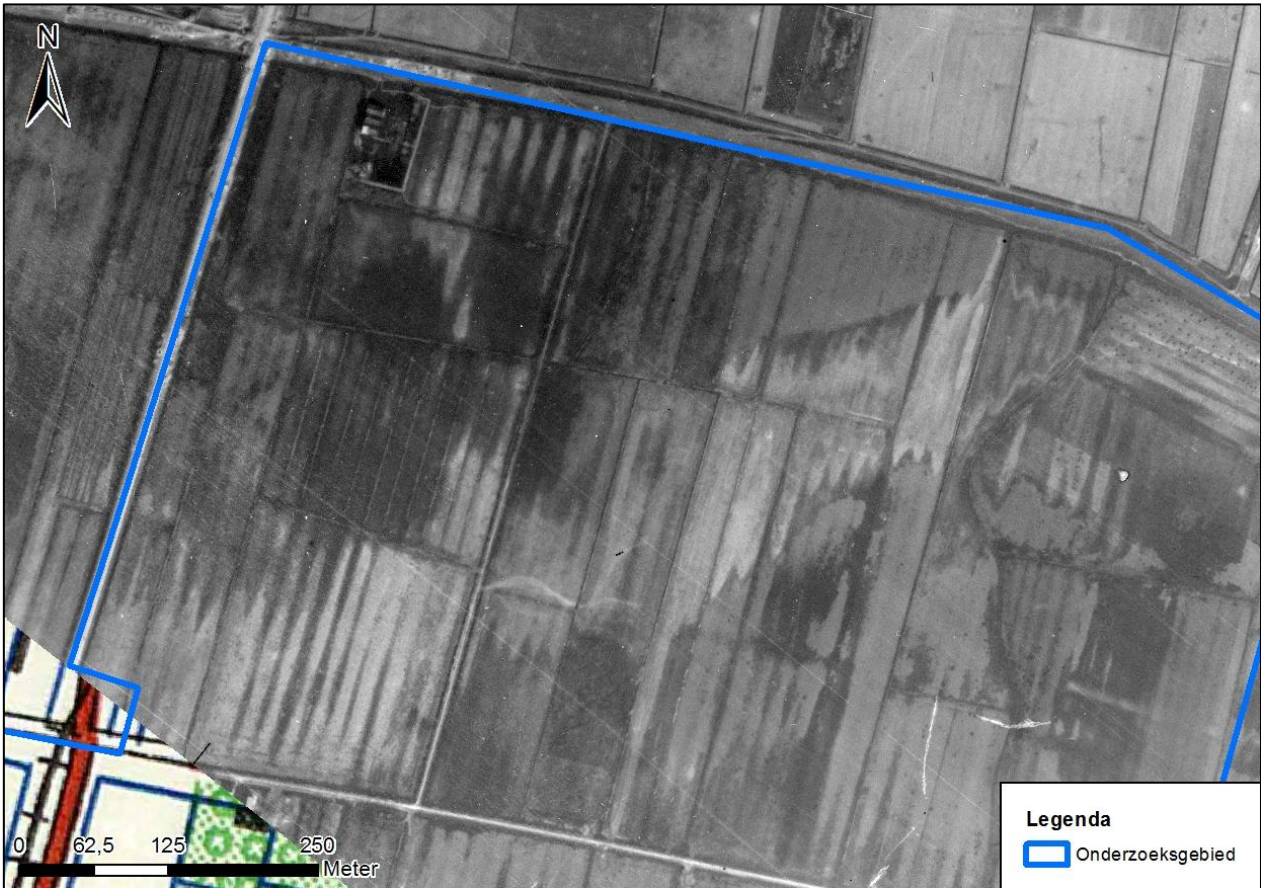
Figuur 25. De omgeving waar mogelijk de Spitfire van Jack Dawson Green is gecrasht op een luchtfoto van vóór de crash, 15 maart 1945 (Bron: Luchtfoto 4/1969-4061).

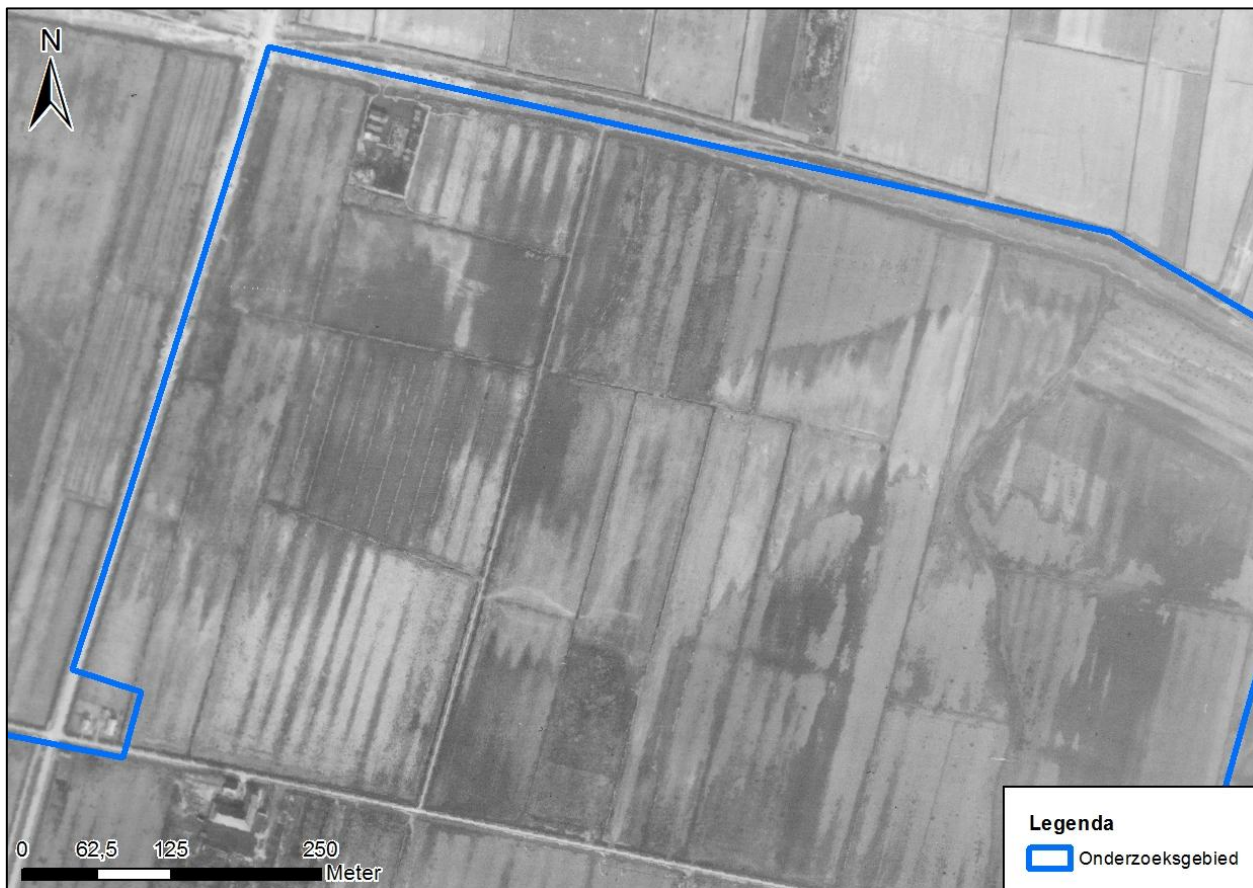
Figuur 26. Het zelfde gebied na de crash, op een luchtfoto van 19 maart 1945 (Bron: Luchtfoto 4/2026-3183).

De exacte crashlocatie kon op grond van de luchtfoto-interpretatie niet met voldoende zekerheid worden vastgesteld.

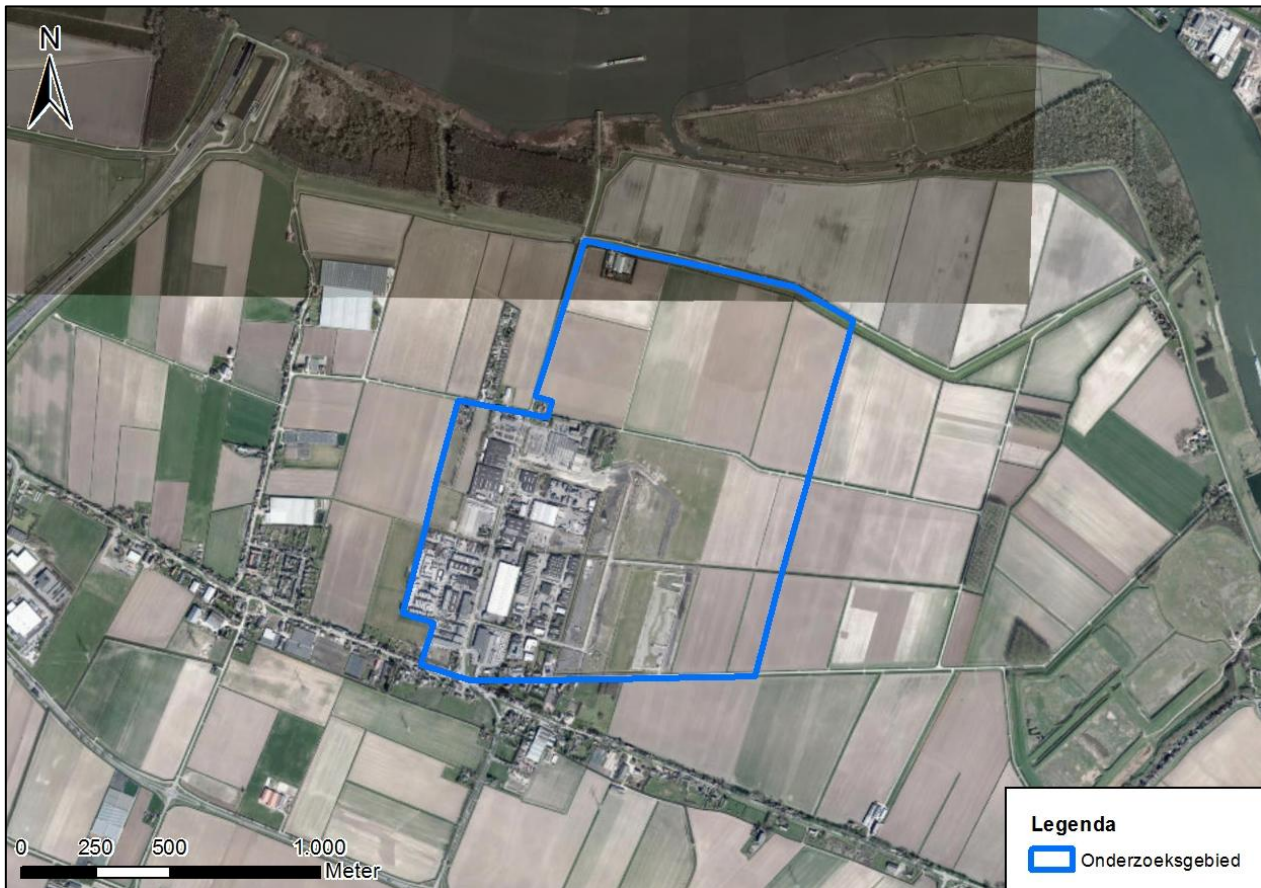
Figuur 27. Het onderzoeksgebied op actuele satellietbeelden (Bron: World Imagery via Esri).

De huidige situatie rond het onderzoeksgebied is weergegeven in figuur 27. Een vergelijking van de luchtfoto's uit de Tweede Wereldoorlog met actuele satellietbeelden laat zien dat er in het grootste deel van het onderzoeksgebied sinds de Tweede Wereldoorlog veel hetzelfde is gebleven. Het gebied is nog altijd grotendeels agrarisch, al is er wel een bedrijventerrein verschenen. Hoewel het wegenpatroon grotendeels gelijk is gebleven, zijn ook de wegen naoorlogs aangepast en verbreed.

Met name rond de kruising Blaaksedijk-Boonsweg-Langeweg heeft veel naoorlogs grondverzet plaatsgevonden. Aangenomen wordt dat eventueel aanwezige explosieven daarbij zijn opgemerkt en verwijderd.

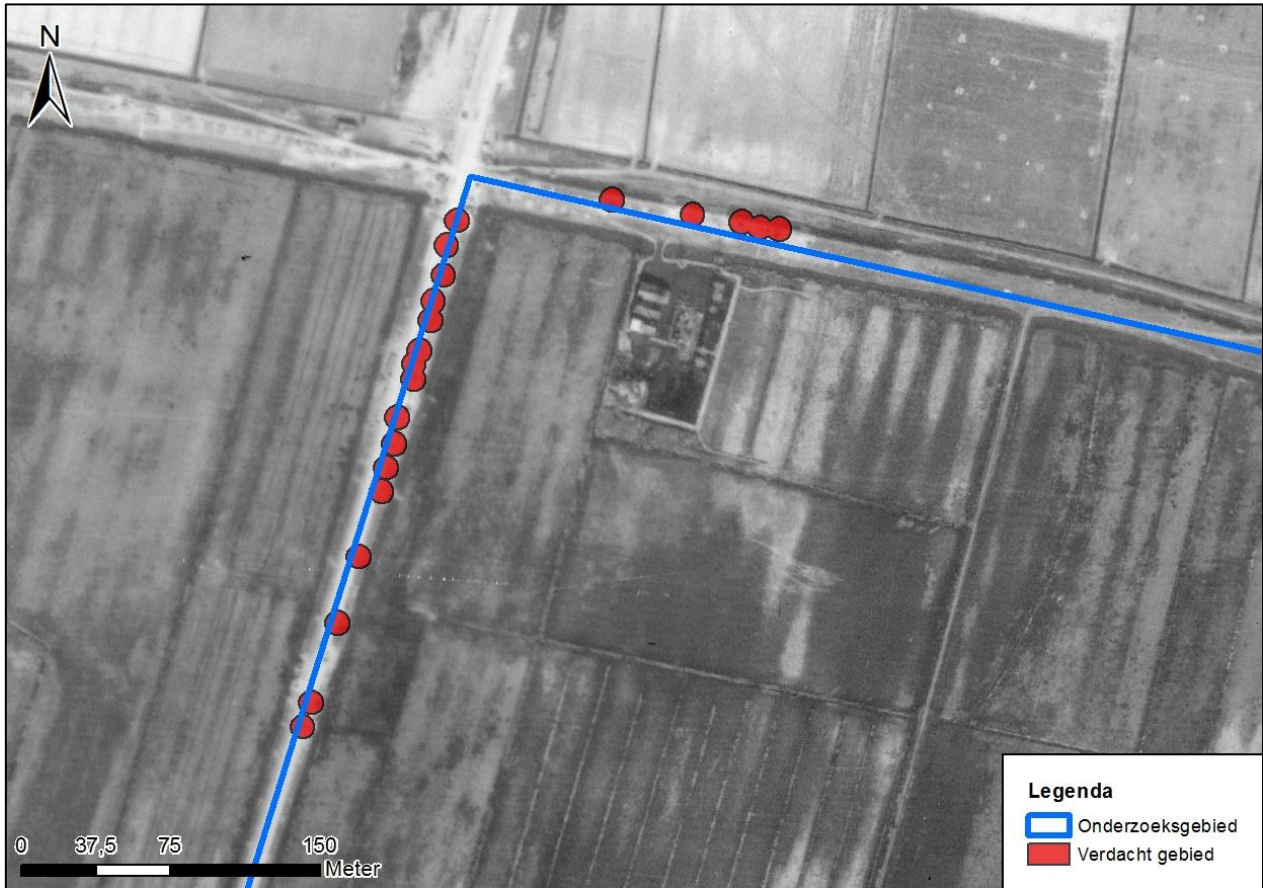
Figuur 28. Als verdacht aangemerkt gebied als gevolg van de aanwezigheid van wapenopstellingen..Rond de op luchtfoto's waargenomen stellingen is een buffer van 6 meter getrokken.

Conform de vigerende regelgeving, het WSCS-OCE 2012, zijn alleen de locaties van de stellingen verdacht. De horizontale begrenzing is, zoals reeds omschreven, teruggebracht naar 6 meter in plaats van 10 meter. Bovendien is er op grond van de huidige regelgeving geen aanleiding om de aan de stellingen grenzende watergangen als verdacht aan te merken.
