## RAPPORT

### Verkennd bodemonderzoek Westdijk 89a te Mijnsheerenland

**Projectnummer** : 16KL303

**Datum** : 31 augustus 2016

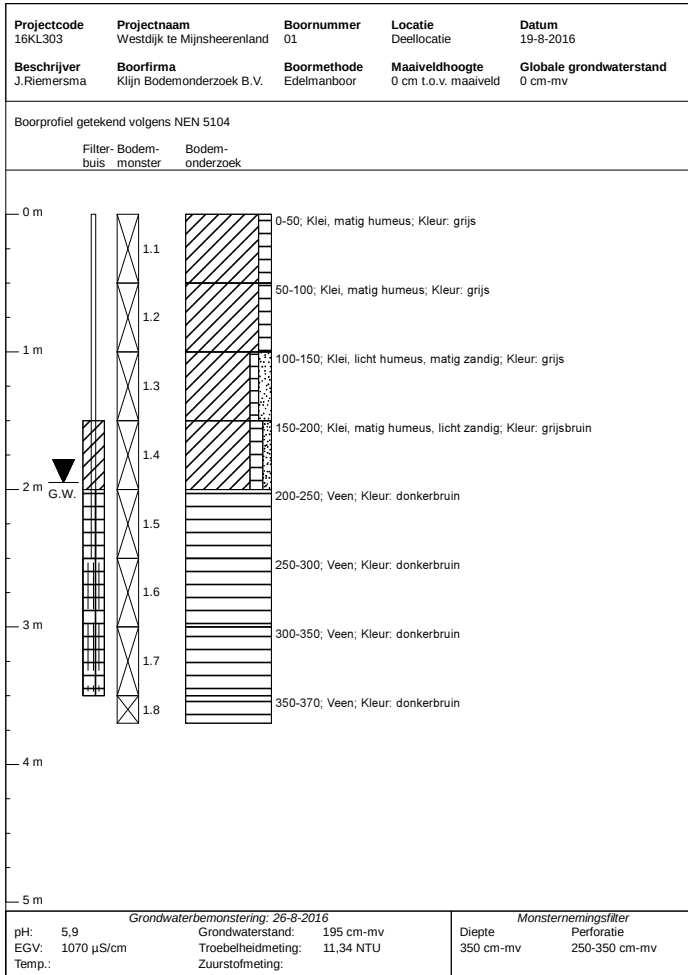
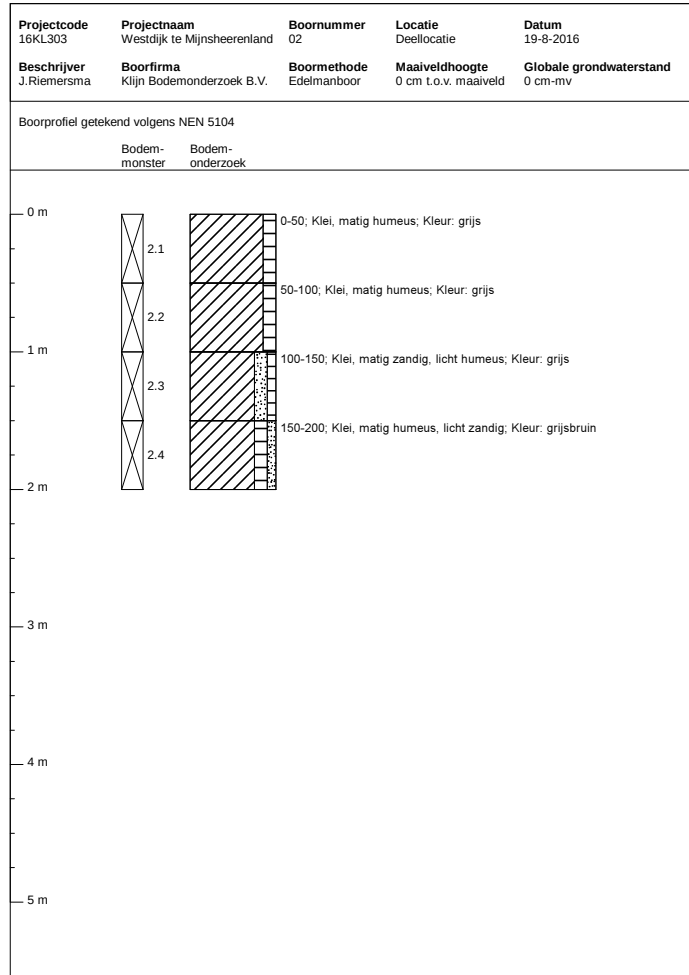
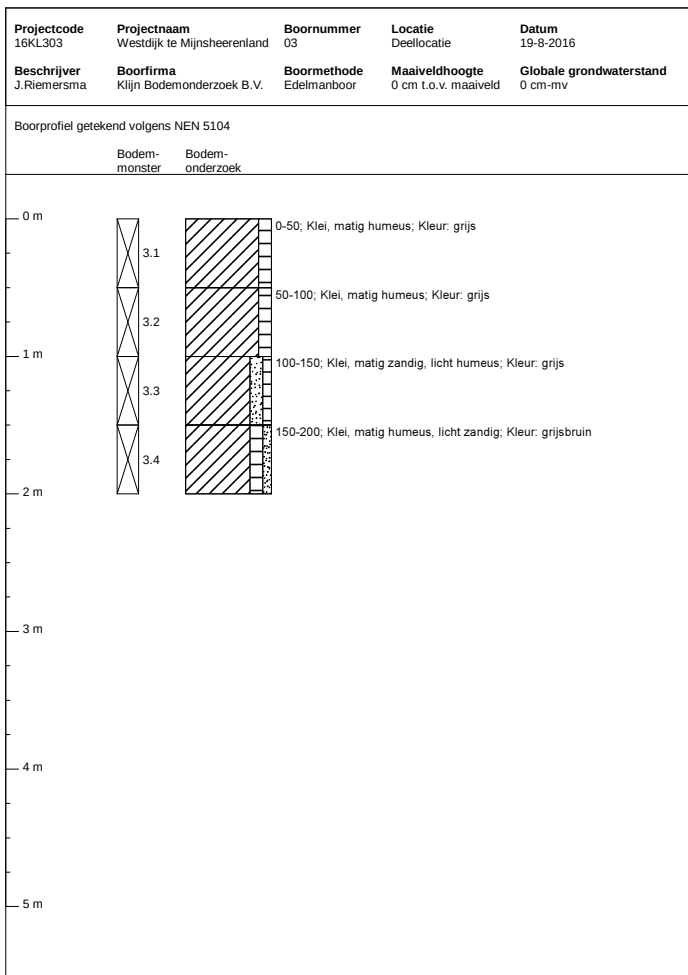
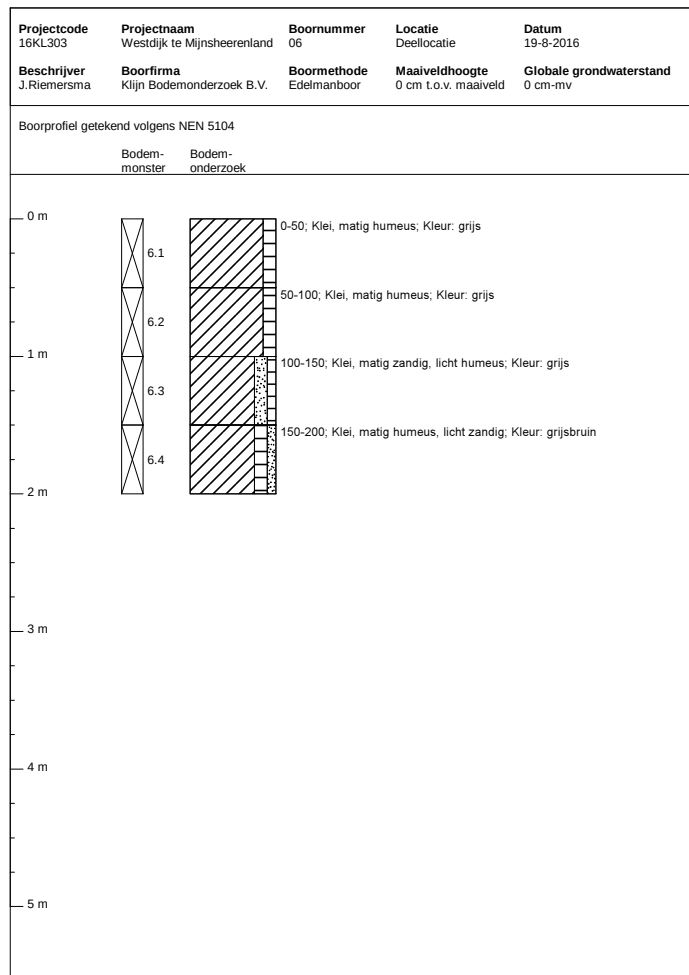
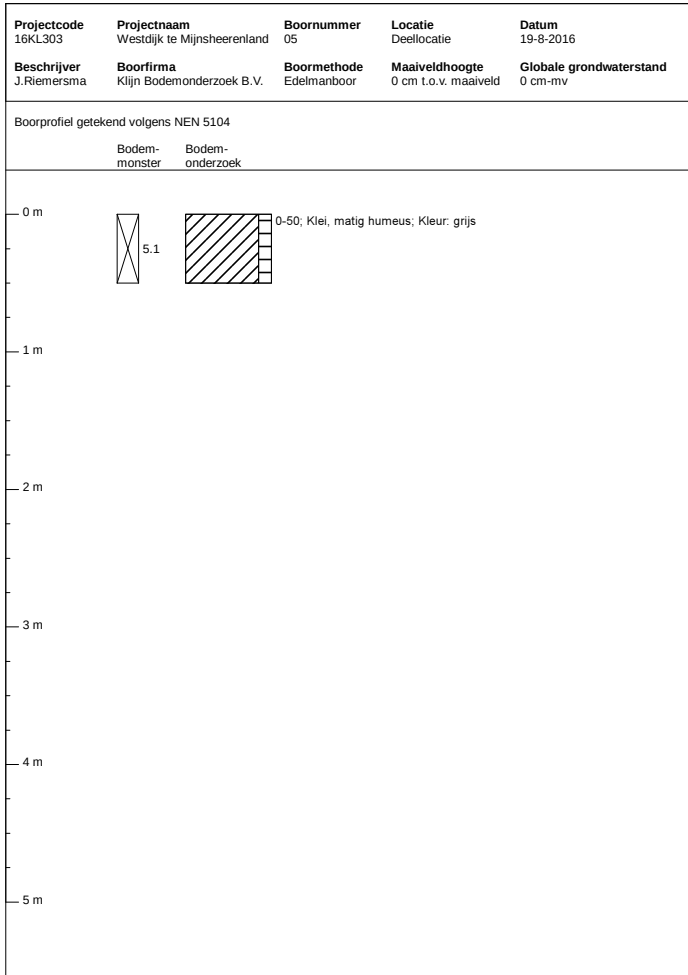
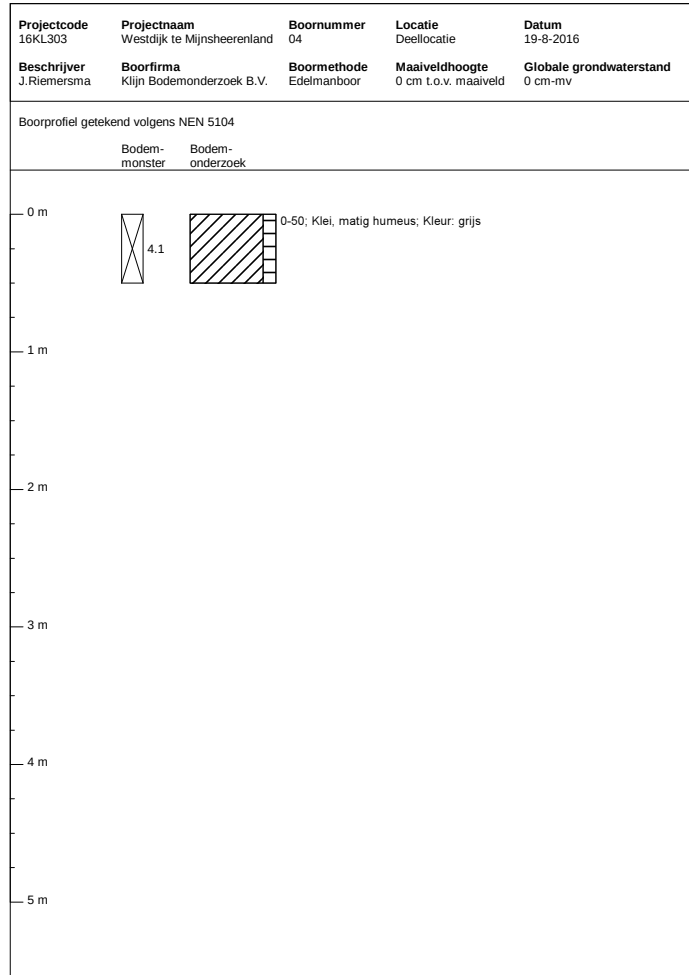
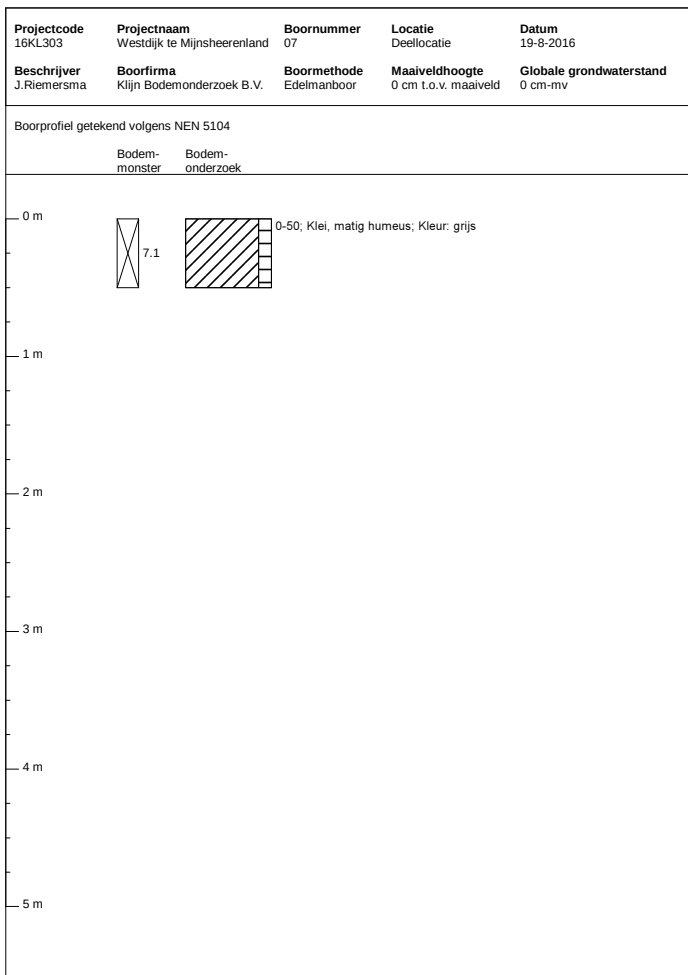
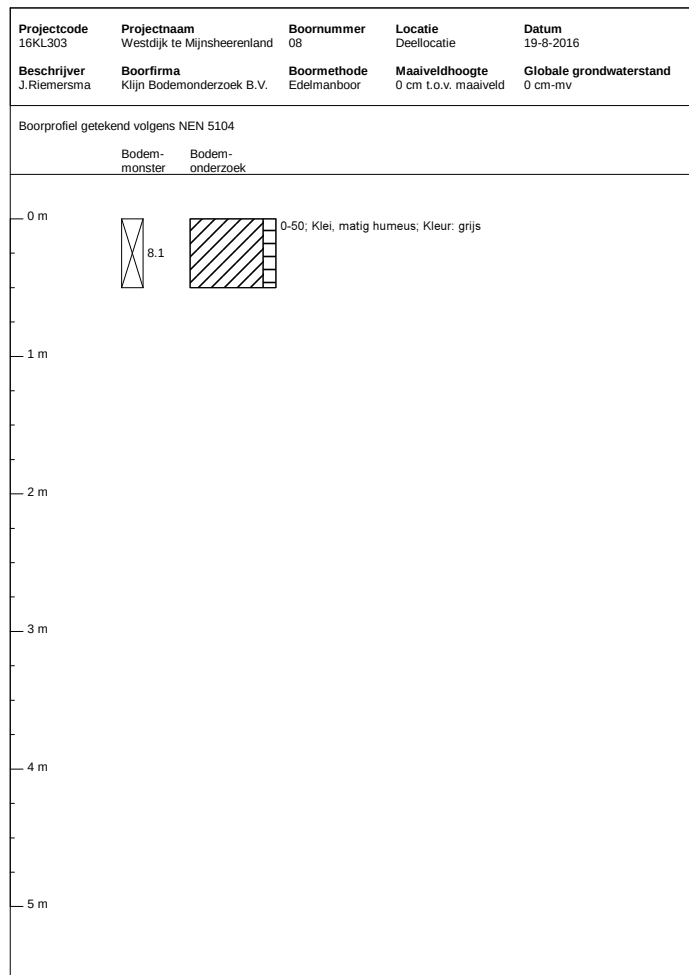
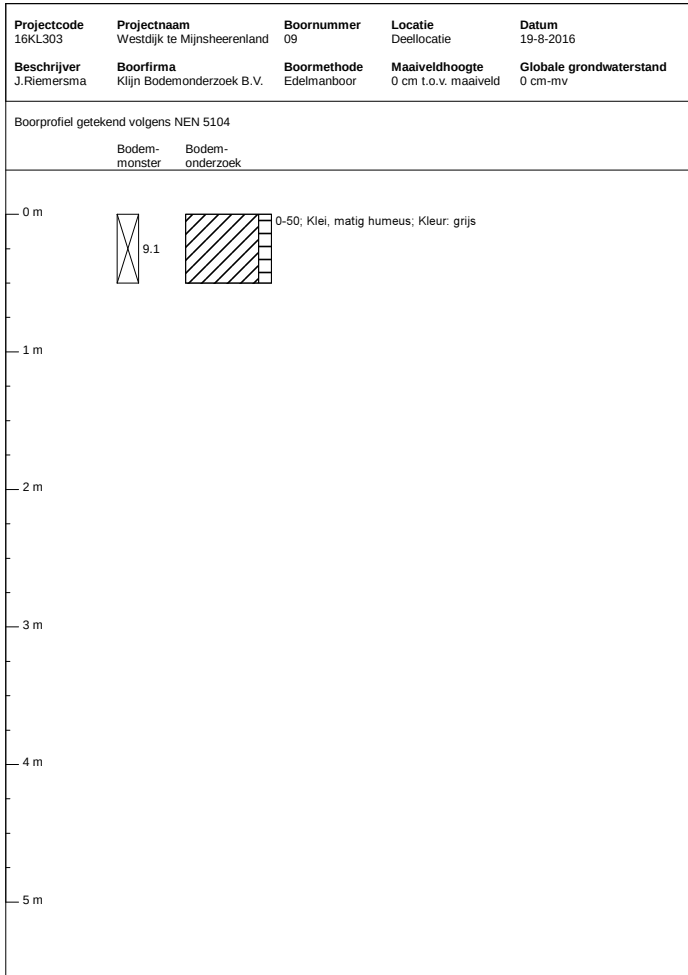
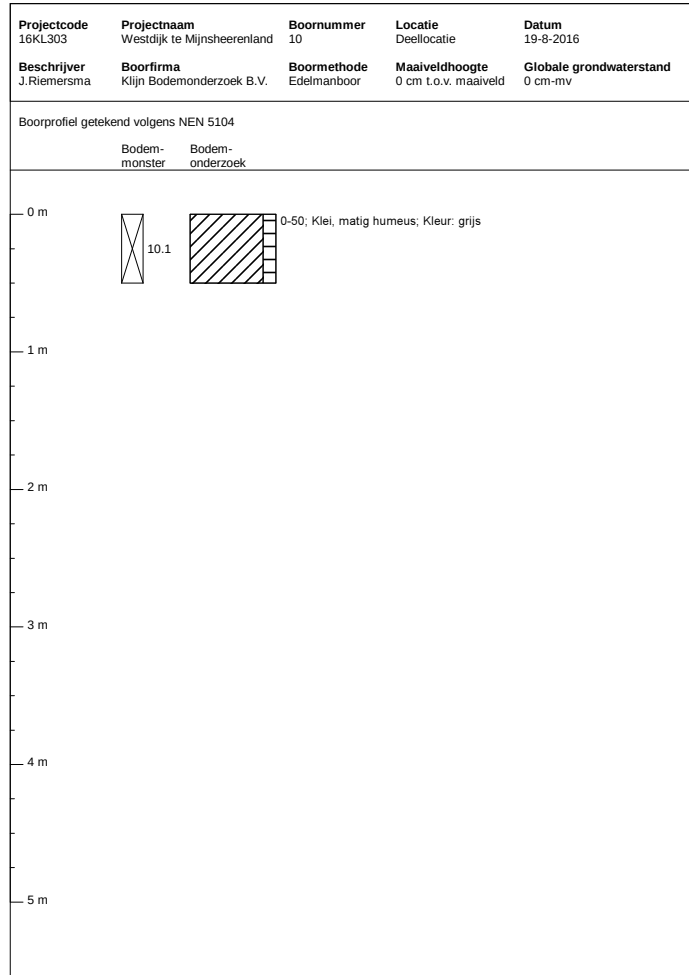
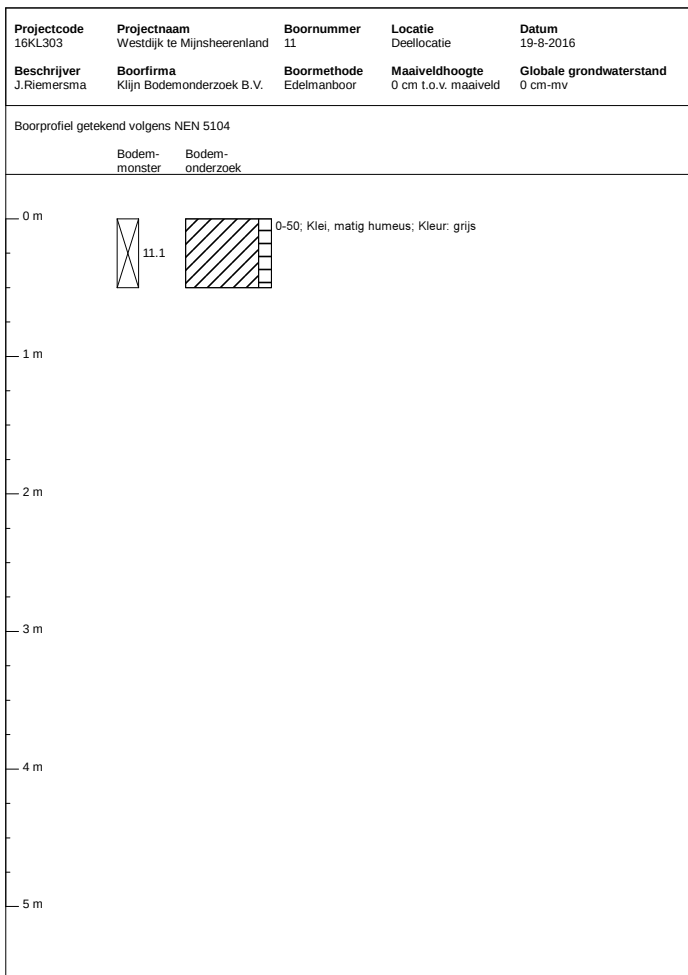
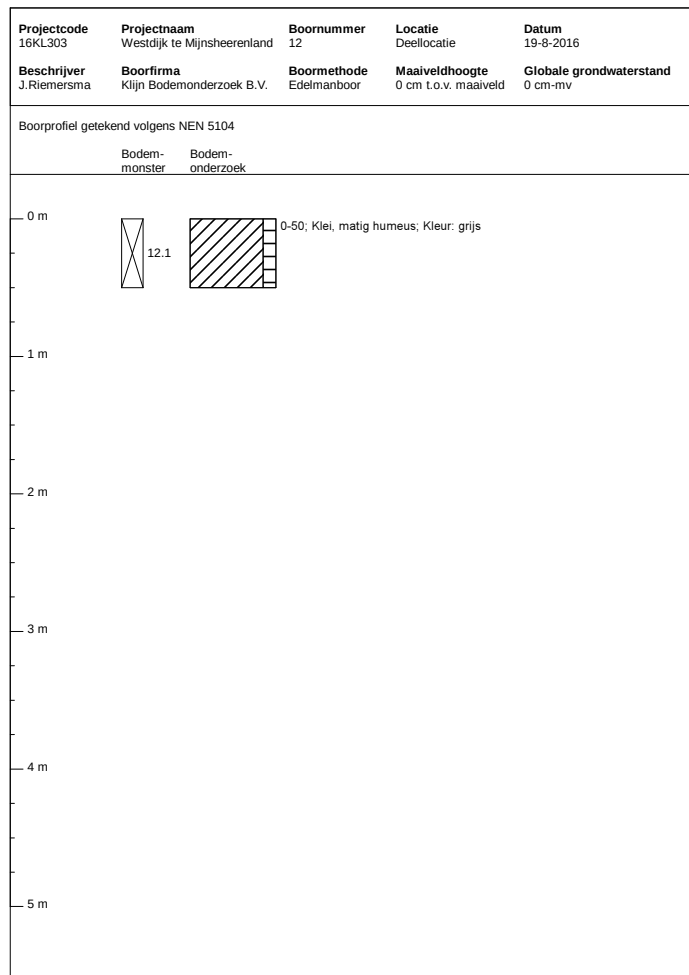
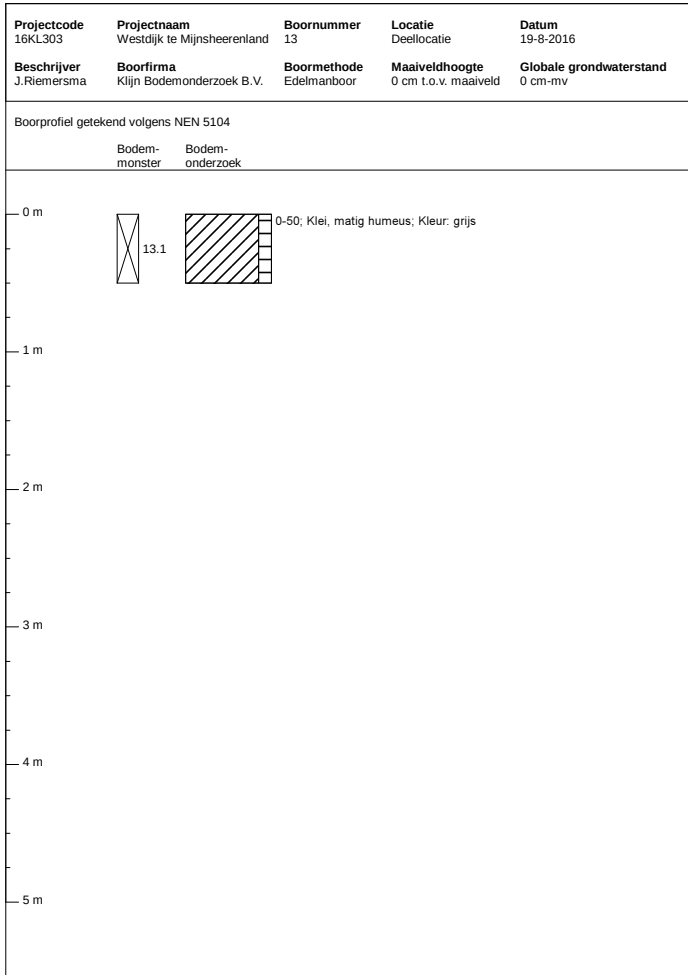
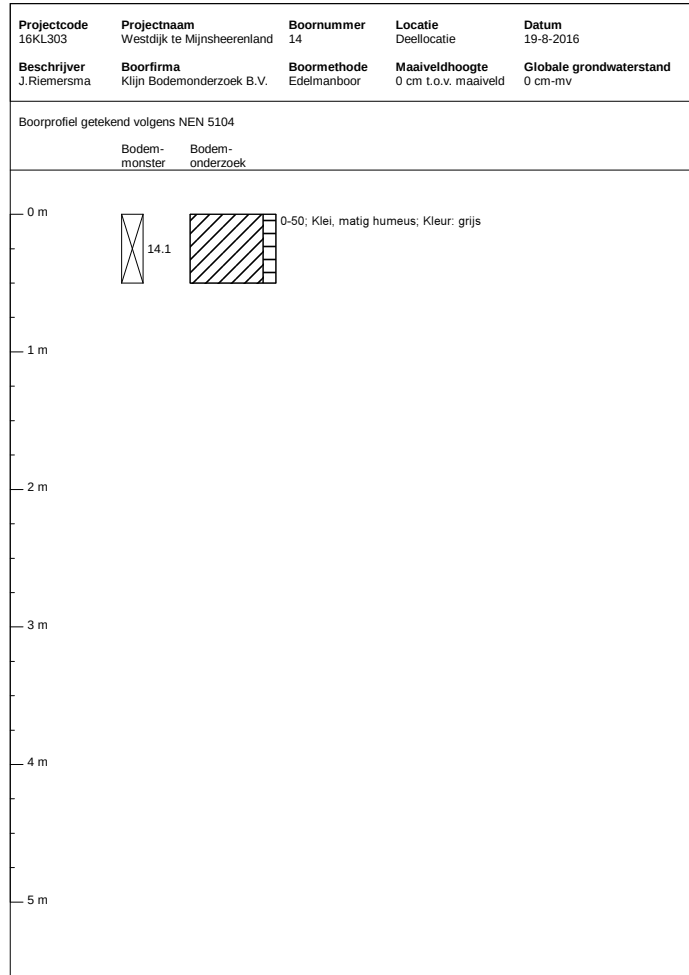
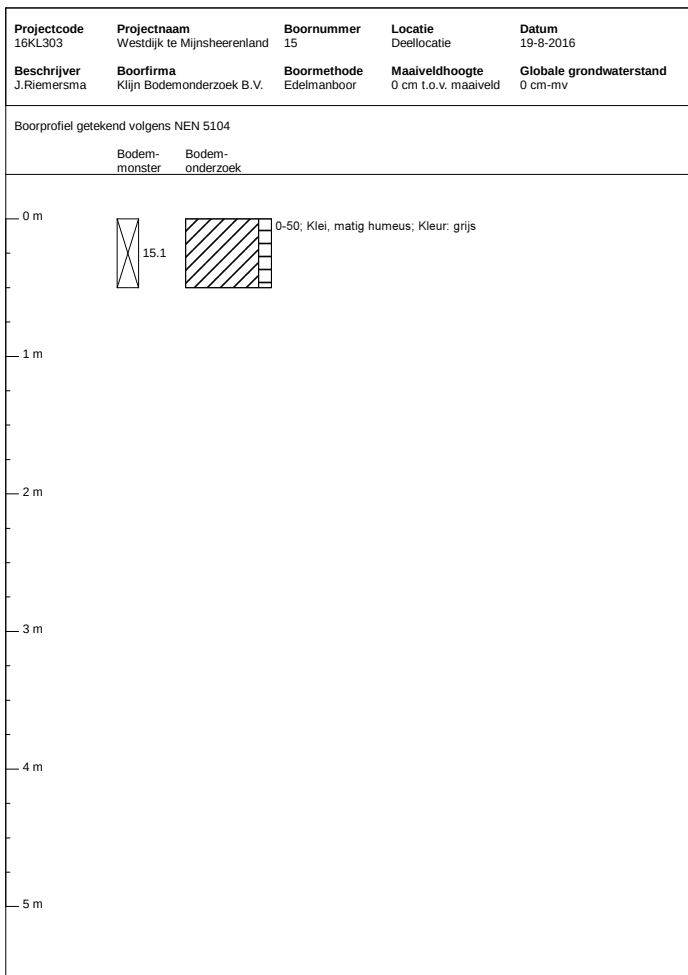
## **Bijlage 2: Boorprofielen en legenda**

Op basis van de historie van het perceel en het uitgevoerde vooronderzoek wordt geconcludeerd dat onderhavige locatie als een niet verdachte locatie voor de aanwezigheid van asbest kan worden beschouwd. Deze conclusie wordt bevestigd doordat tijdens de boorwerkzaamheden op of in de bodem op basis van zintuiglijke waarnemingen geen asbestverdacht materiaal is geconstateerd. Ook zijn er geen andere bijzonderheden in de bodem geconstateerd die kunnen duiden op een verontreiniging in de grond en/of het grondwater. De boorprofielen met veldwaarnemingen zijn opgenomen in bijlage 2.

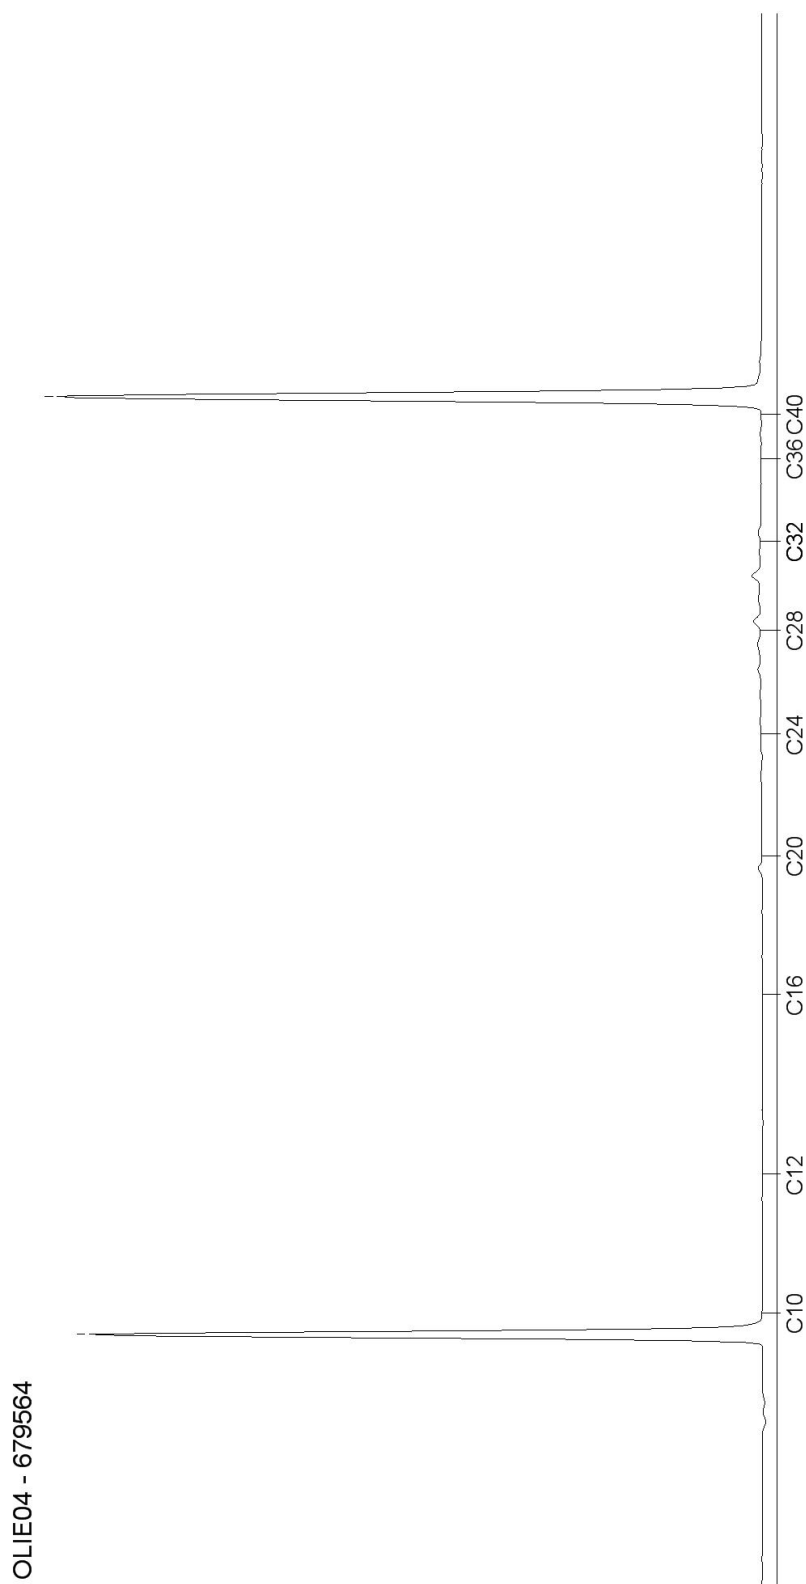
**Monsteromschrijving: 1.1, 2.1, 3.1, 9.1, 12.1, 14.1, 15.1>MM1**

Chromatogram for Order No. 603501, Analysis No. 679564, created at 25.08.2016 08:24:32

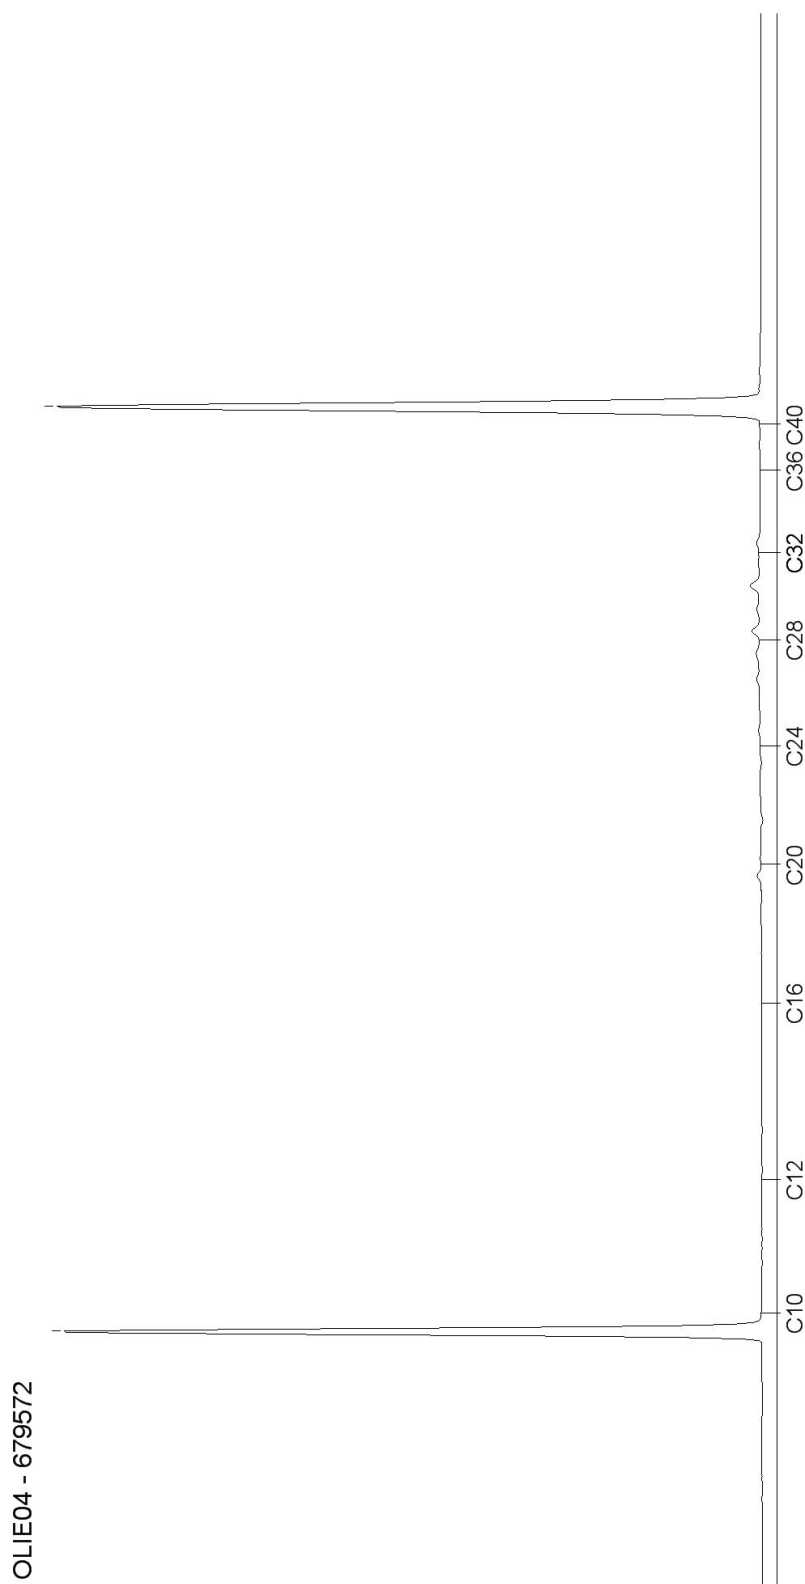
**Monsteromschrijving: 6.1, 5.1, 4.1, 7.1, 8.1, 10.1, 11.1, 13.1>MM2**

Chromatogram for Order No. 603501, Analysis No. 679572, created at 25.08.2016 08:24:33

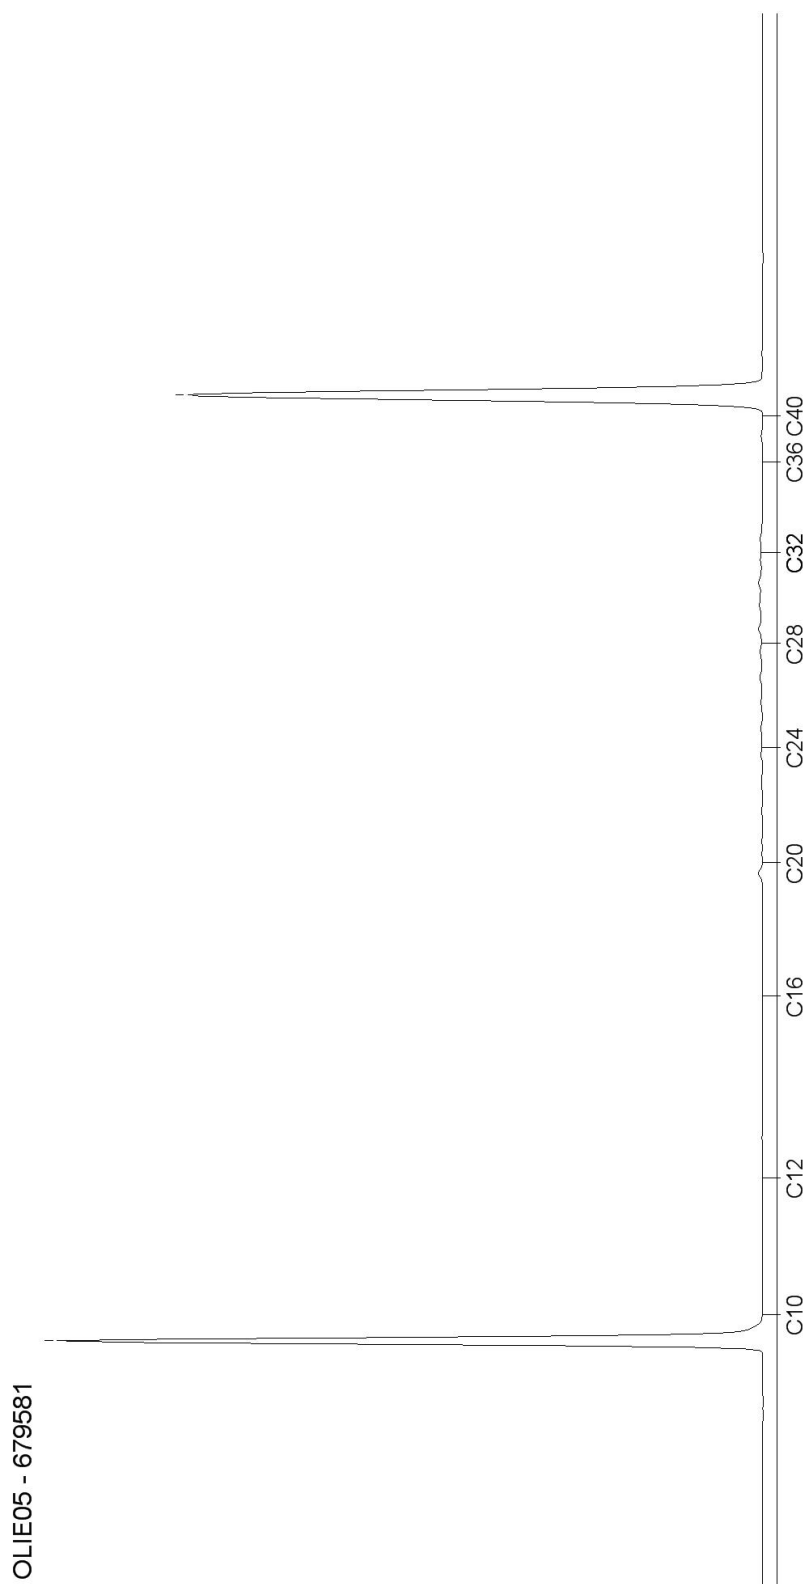
**Monsteromschrijving: 1.2, 1.3, 2.3, 2.4, 3.2, 3.3, 3.4, 6.2, 6.3, 6.4>MM3**

Chromatogram for Order No. 603501, Analysis No. 679581, created at 25.08.2016 08:16:13

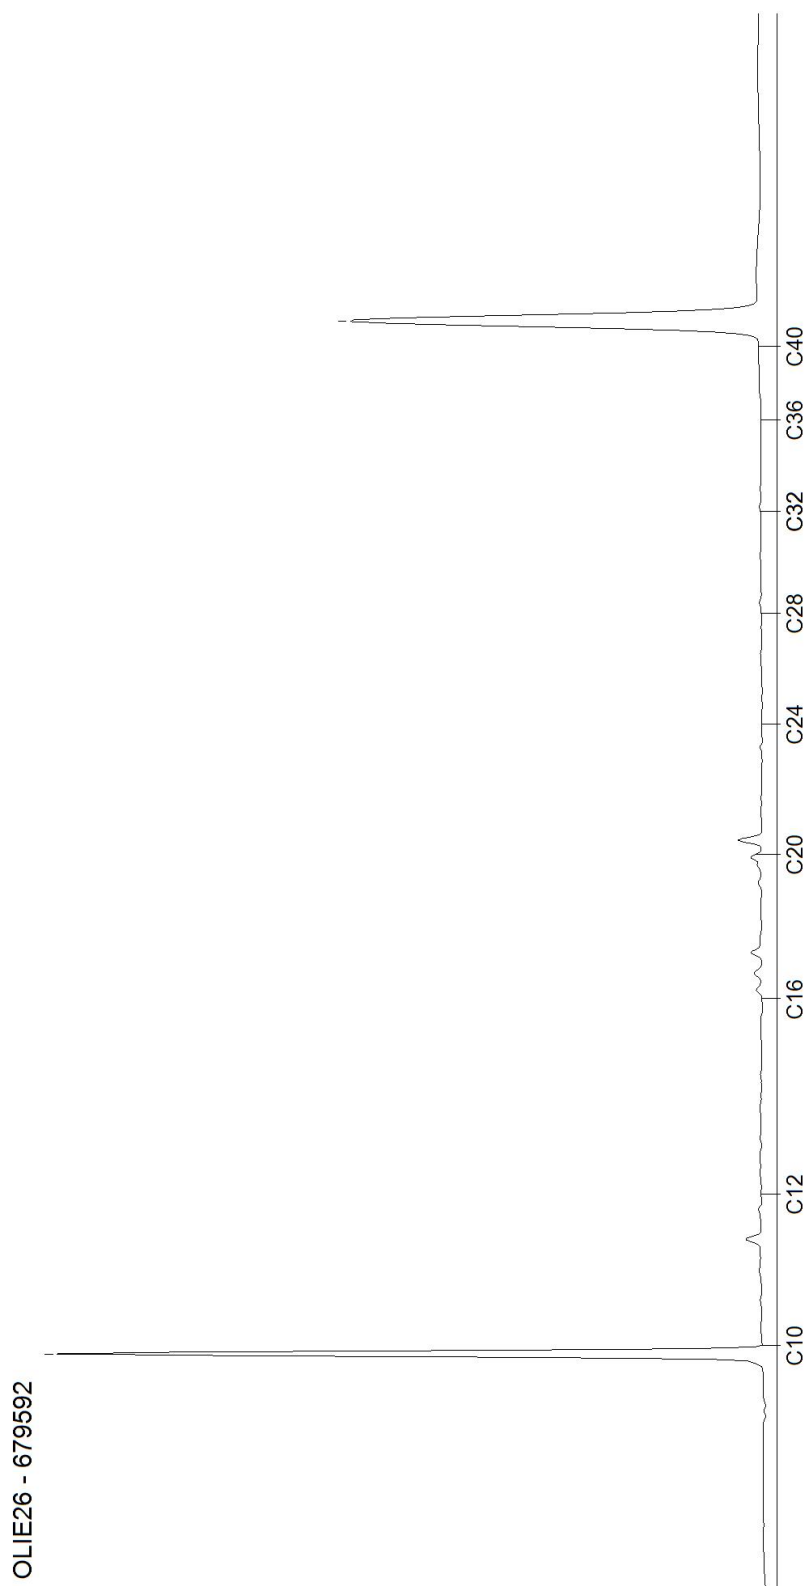
**Monsteromschrijving: 01-Peilbuis 1**

Chromatogram for Order No. 603502, Analysis No. 679592, created at 30.08.2016 05:36:53
