VERKENNEND BODEMONDERZOEK EN  
VERKENNEND ONDERZOEK ASBEST IN  
BODEM

ORANJEWEG 63

TE ZUID-BEIJERLAND

GEMEENTE KORENDIJK

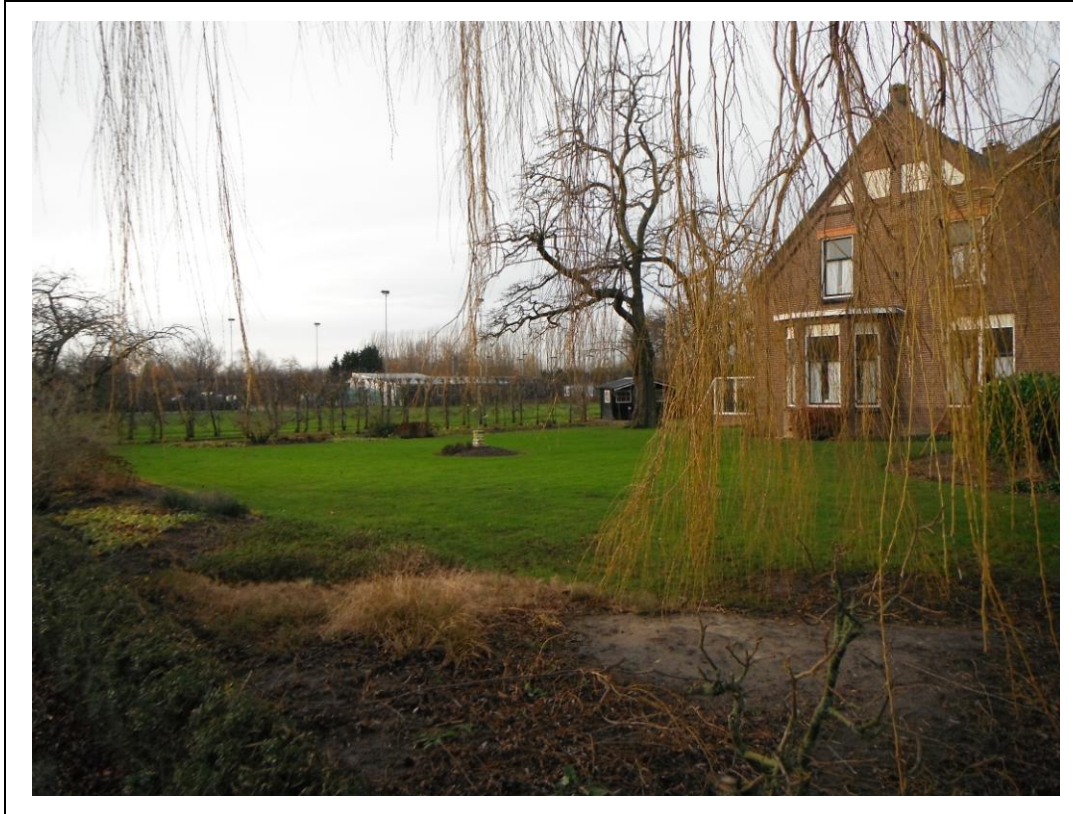
Foto 1.

In bijlage 2a is de huidige situatie op een locatieschets weergegeven. Bijlage 2b bevat enkele foto's van de onderzoekslocatie.

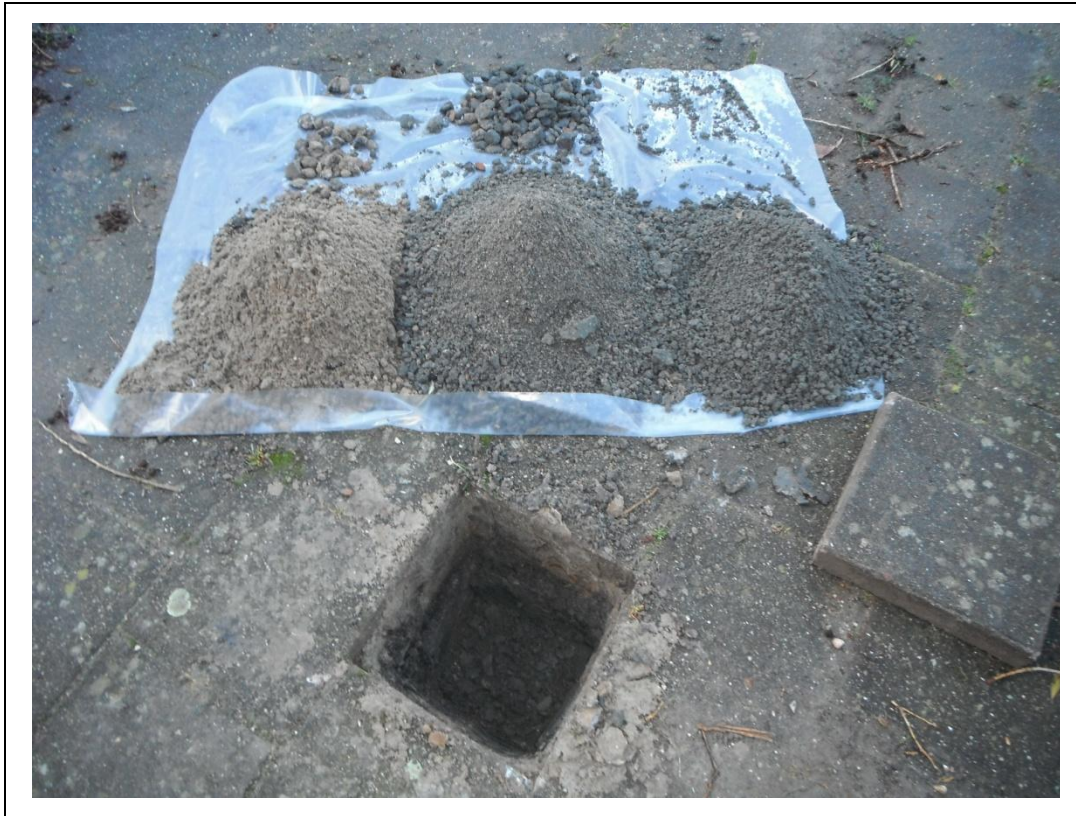
Foto 1.

Bijlage 2c bevat enkele foto's van de asbestgaten.
