**BB17-100-01 (DEFINITIEF)**

**VOORONDERZOEK CONVENTIONELE EXPLOSIEVEN**

**OUDEWATER - TAPPERSHEUL**

**GEMEENTE OUDEWATER**

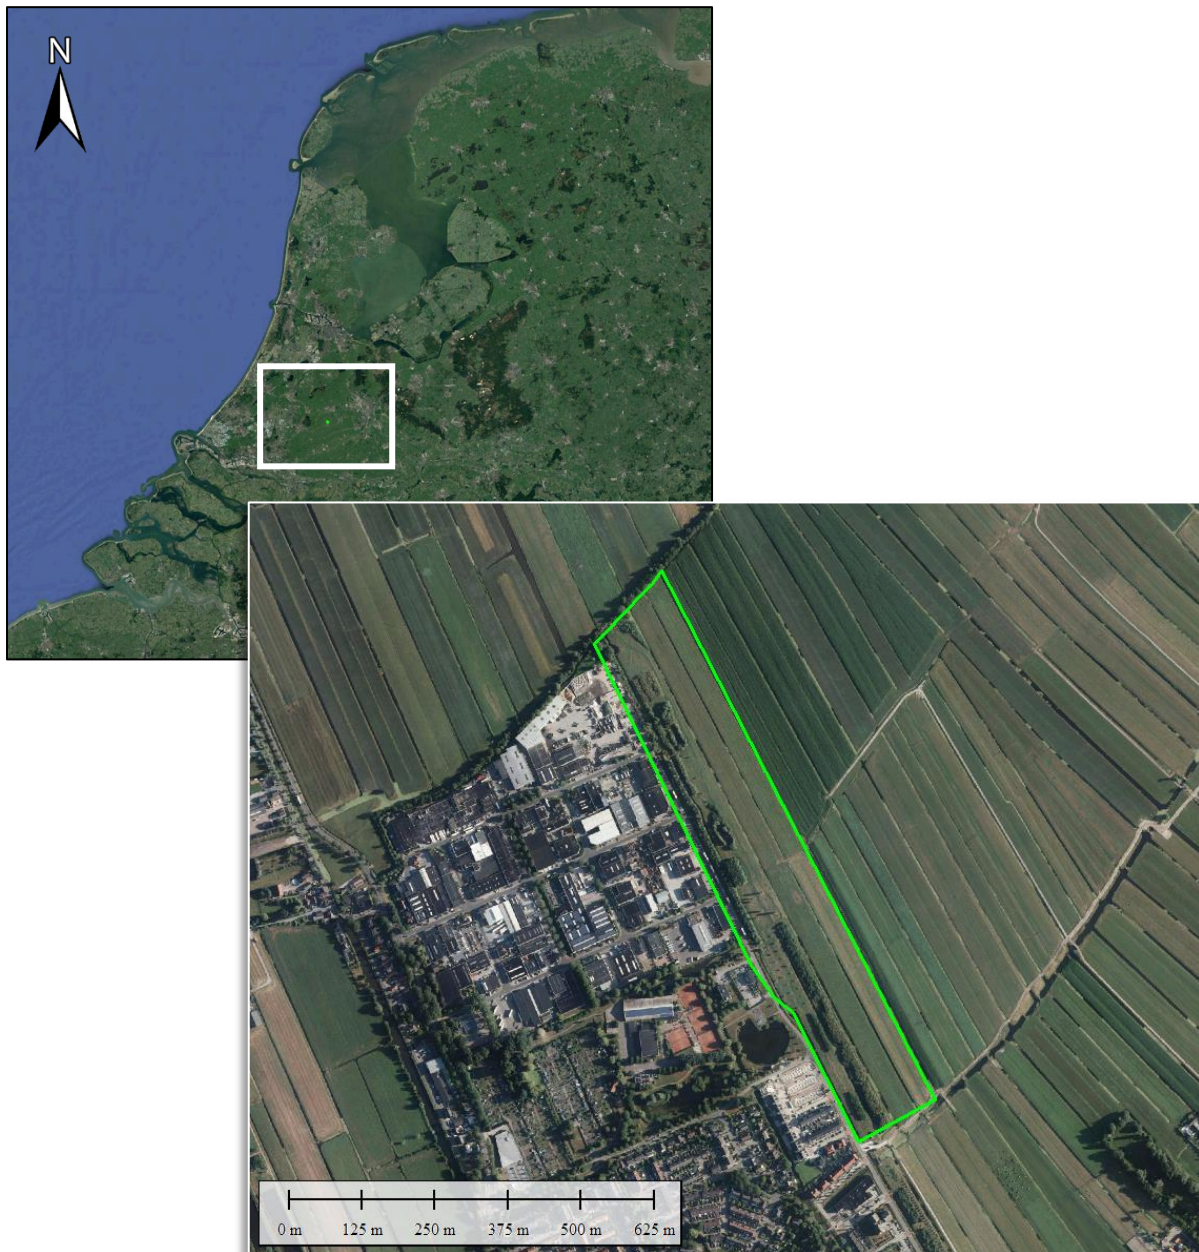
**Figuur 1.** De begrenzing van het projectgebied (groen) in twee zoomniveaus. Bron satellietbeeld: World Imagery.

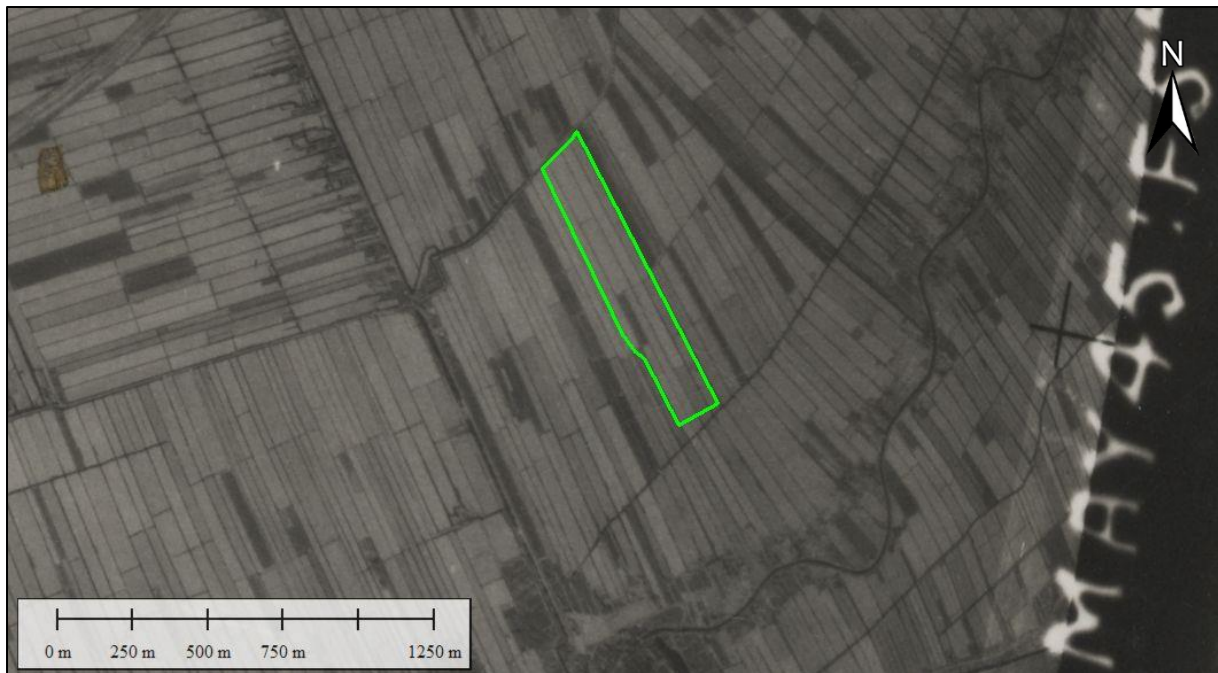
**Figuur 5.** De dekking van het projectgebied op 12 mei 1945, luchtfotonummer 1011. Bron satellietbeeld: World Imagery.

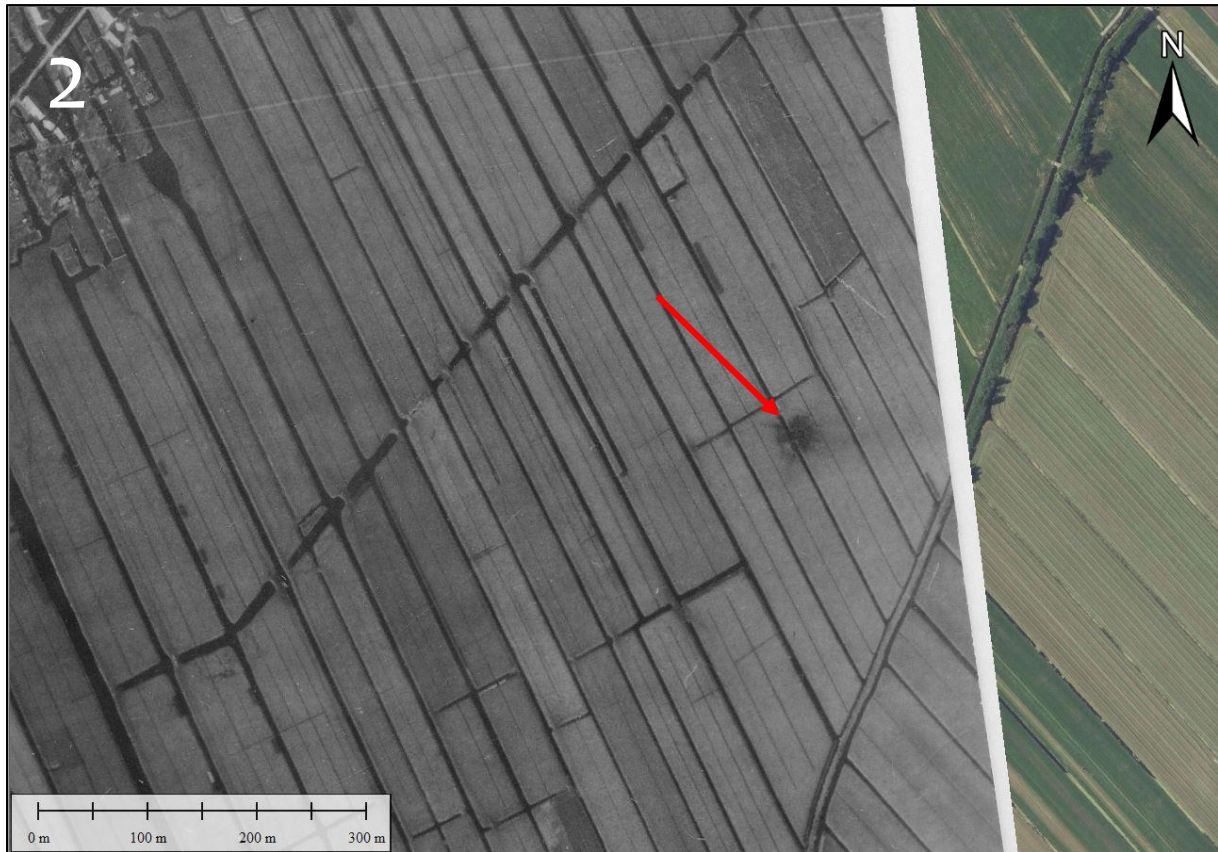
**Figuur 18.** Deze afbeelding toont de krater die op ongeveer een kilometer ten zuidoosten van het spoor zichtbaar is. Bron satellietbeeld: World Imagery. Luchtfoto 24 december 1944, luchtfotonummer 4108.

Op de luchtfoto van 24 december 1944 zijn enkele inslagen naast het spoor ter hoogte van Papekop zichtbaar. Deze kraters zijn waarschijnlijk afkomstig van het bombardement op het spoor van 5 december 1944. Op deze dag werd het spoor ter hoogte van Papekop gebombardeerd door vier *Typhoons* met 4 x 500 lb aan bommen. Op een kilometer afstand ten zuidoosten van het spoor is in een weiland een losse krater zichtbaar. Vermoedelijk is deze 'afzwaaiër' ook afkomstig van het bombardement op het spoor. Voorts is op het spoor te Papekop een lichte vlek ter grootte van een krater zichtbaar op de luchtfoto. Het zou hier om een herstelde bomkrater kunnen gaan.
