Datum 18 juni 2021 – revisie 15 oktober 2021

Kenmerk BE/2021/573/r

## Quickscan Wet natuurbescherming Papekopperstraatweg 18 te Papekop

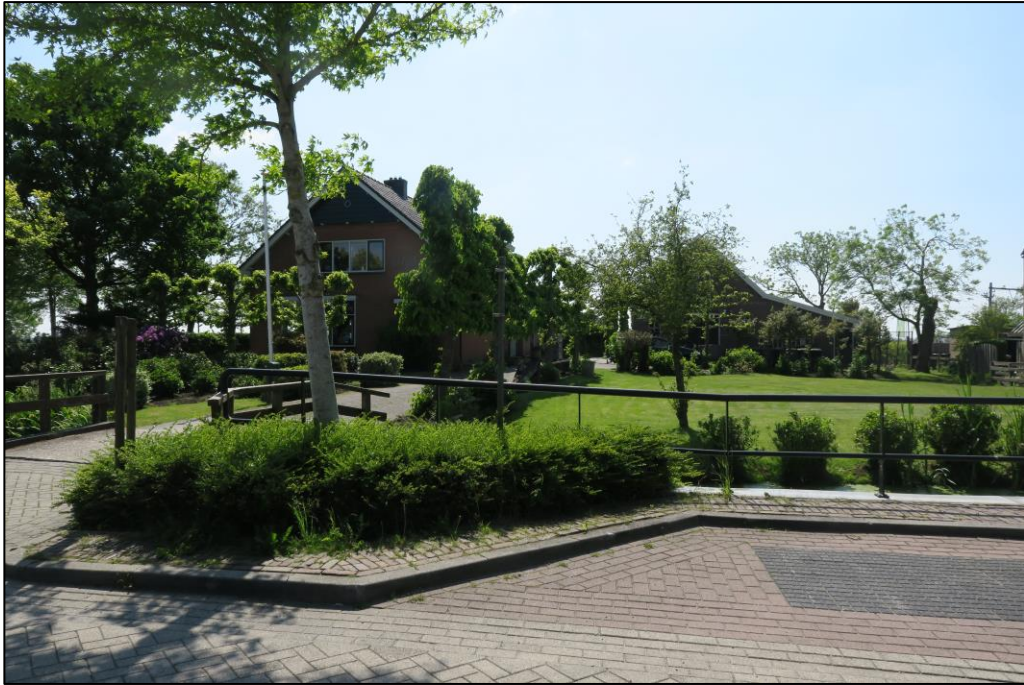
*Figuur 1 De planlocatie (rood omkaderd) is gelegen aan de Papekopperstraatweg 18 te Papekop. Links: de woning. Rechts: de schuur.*

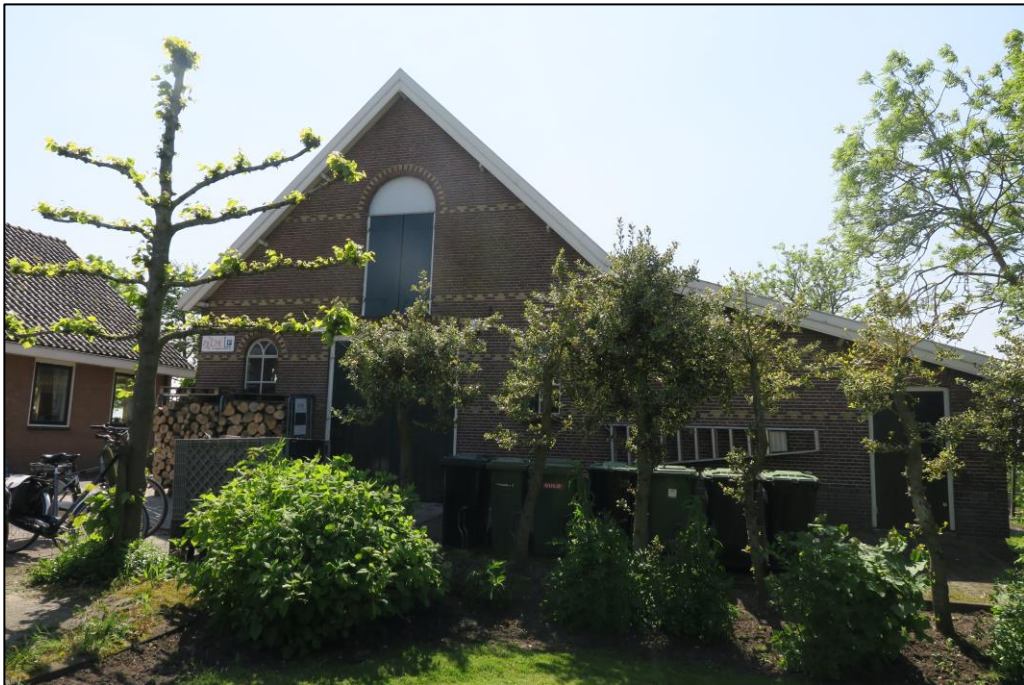
*Figuur 2 De schuur waarvan het dak vervangen zal worden.*

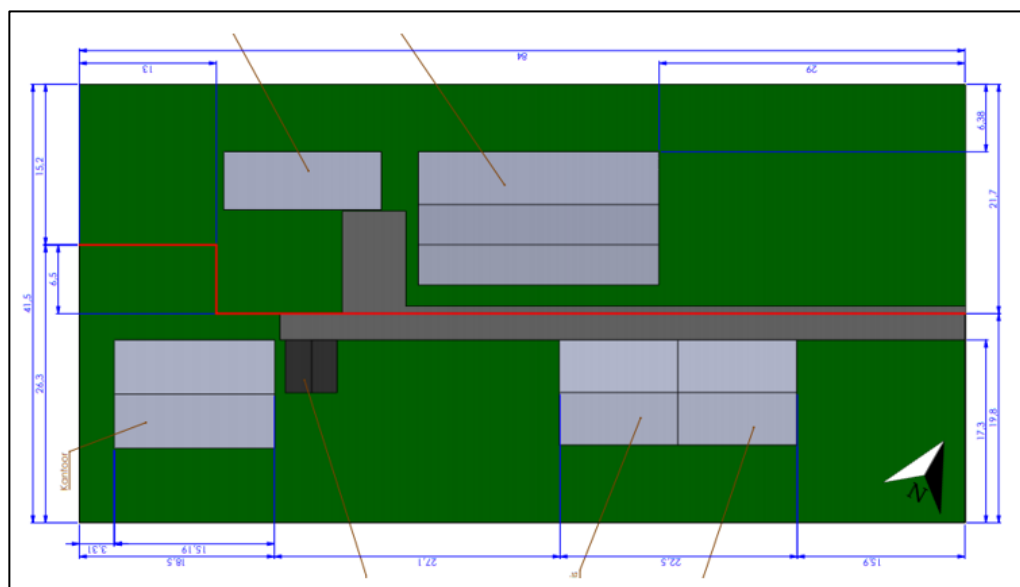
Figuur 4 Visuele representatie van de beoogde situatie. De rode lijn visualiseert de beoogde perceelsgrens tussen de twee woonpercelen (bron: Innoving).

De beoogde ingrepen zijn permanent van karakter. De beoogde ontwikkeling betreft het splitsen van het huidige perceel in twee losse woonpercelen. Tevens zal het dak van de schuur vernieuwd worden. De overige bebouwing blijft in de huidige staat behouden. Ten behoeve van de beoogde ontwikkeling dient de functie van het perceel te wijzigen.

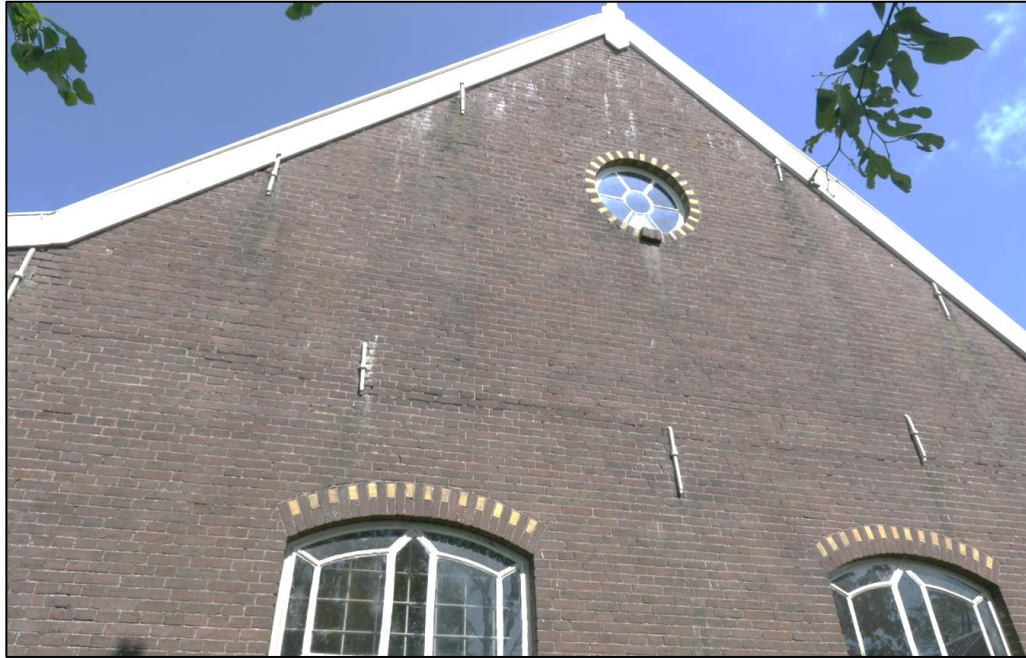
De schuur is opgebouwd uit stenen muren. Op basis van het bouwjaar (1957, bron: Basisregistratie Adressen en Gebouwen) is aannemelijk dat er een spouwruimte aanwezig is. De muren bevatten echter geen openingen, zoals open stootvoegen of ventilatieroosters, die toegang kunnen bieden aan vleermuizen (figuur 5). Ook sluit de daklijst strak op de bebouwing aan en zijn er geen kieren naast raam- en deurkozijnen aanwezig. Derhalve kan een ruimte in de spouw niet bereikt worden door vleermuizen.

*Figuur 5 De muren van de schuur bevatten geen ventilatieroosters, open stootvoegen of andere openingen of kieren die toegang kunnen verlenen tot een open spouwruimte. Tevens sluiten de daklijsten strak aan op de bebouwing, waardoor deze ook niet fungeren als invliegopening voor vleermuizen.*

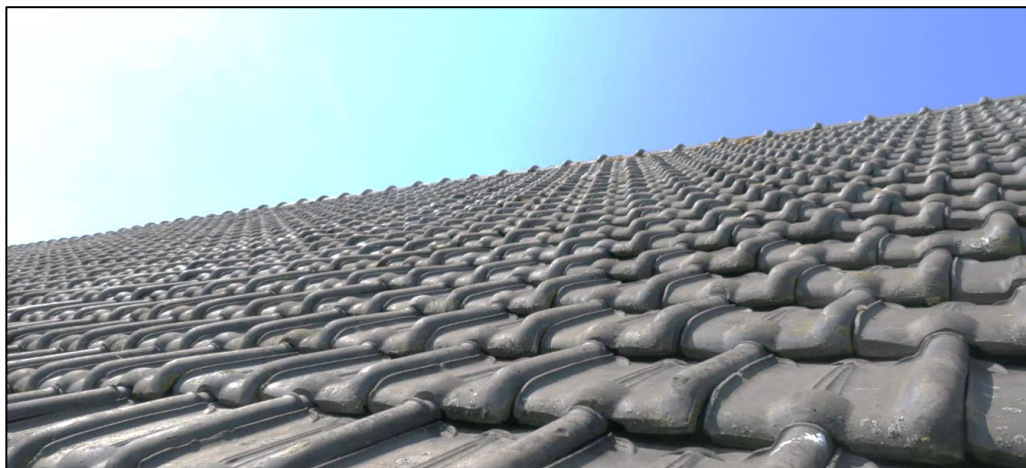
Aan de zuidzijde is het dak van de schuur voorzien van stormpannen. Deze pannen liggen zeer strak op de panlatten, sluiten strak op elkaar aan en tevens is er aansluitend op de onderste dakpannen een dakgoot aanwezig (figuur 6). Derhalve is er geen sprake van een geschikte aanvliegrouthe voor vleermuizen.

*Figuur 6 De zuidzijde van de schuur is voorzien van stormpannen. Deze pannen sluiten strak op elkaar aan.*

Aan de zuidzijde is de schuur voorzien van stormpannen. Deze pannen zijn erg plat en liggen strak op de panlatten (figuur 6). Hierdoor is er geen sprake van een geschikte ruimte voor een nestlocatie voor de huismus.

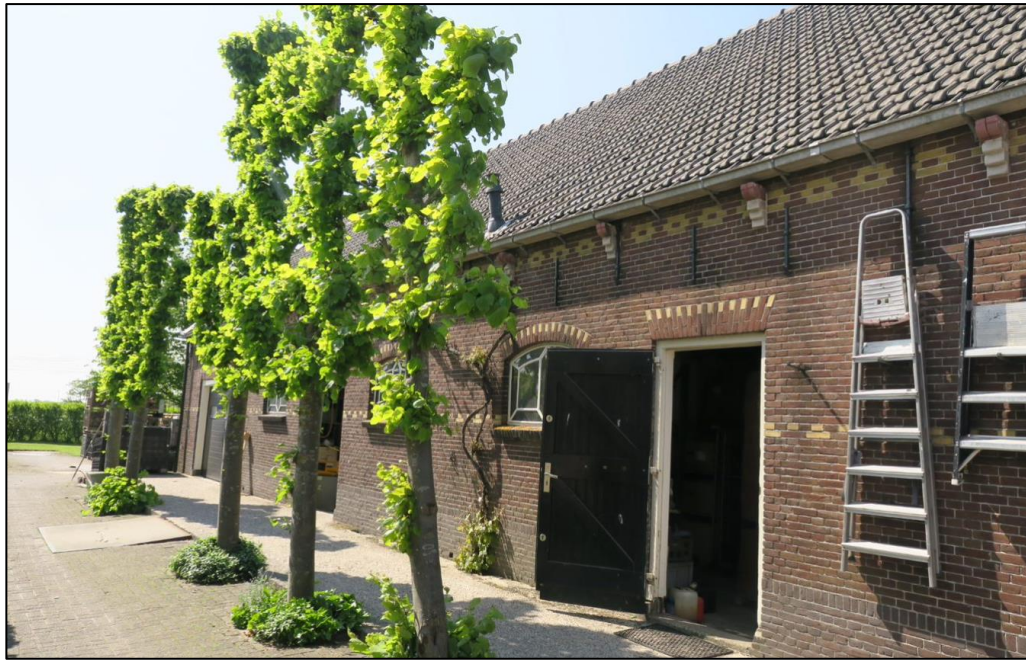
*Figuur 7 De zuidzijde van de schuur is voorzien van stormpannen. Tevens zijn er geen openingen, zoals ventilatieroosters en open stootvoegen, in de muren aanwezig. Er zijn geen kieren rondom raam- en deurkozijnen aanwezig.*

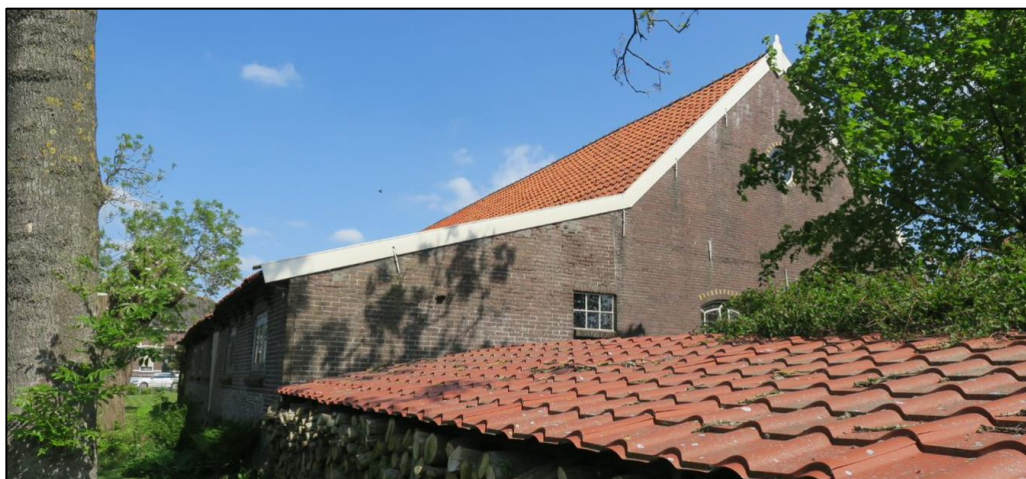
Aan de noordzijde is het dak voorzien een aangekapt dak met golvende dakpannen (figuur 8). Onder de dakpannen zijn een metalen golfplaat en een houten plank aangebracht. Tussen deze complexe dakconstructie zijn kieren aanwezig. Echter zijn deze kieren slecht aanvliegbaar. De invliegopening van een vleermuisverblijfplaats betreft doorgaans een verticale constructie waar de vleermuis op aanvliegt, en vervolgens een opening (zoals kantpan, vleermuiskast, kier onder daklijst etc.) betreedt. Aangezien de daklijsten strak aansluiten, en ventilatieroosters en open stootvoegen afwezig zijn, is er bij deze bebouwing geen sprake van een verticale aanvliegopening. De ruimte tussen de golvende dakconstructie aan de noordzijde is tevens niet aanvliegbaar via de horizontale muur aan de noordzijde, aangezien deze van de onderzijde afgetimmerd is met hout (figuur 9). De kieren tussen de complexe dakconstructie zijn derhalve niet goed aanvliegbaar wegens het ontbreken van een verticale structuur waaraan vast gegrepen kan worden. Derhalve kan worden geconcludeerd dat de bebouwing niet beschikt over openingen die goed aanvliegbaar zijn.

*Figuur 8 De noordzijde van de schuur betreft een aangekapt dak met helling. De daklijsten sluiten strak aan.*

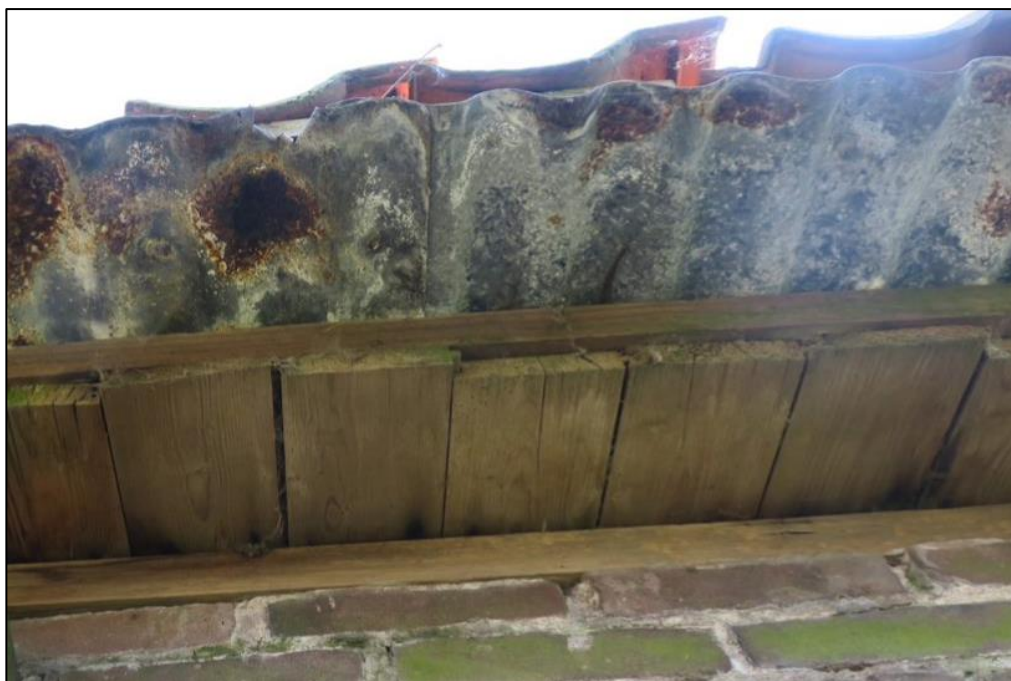
*Figuur 9 De noordzijde van de schuur. Het dak is van de onderzijde afgetimmerd met hout waardoor er niet aangevlogen kan worden op de horizontale muur om een opening te bereiken. De houten betimmering sluit strak aan.*

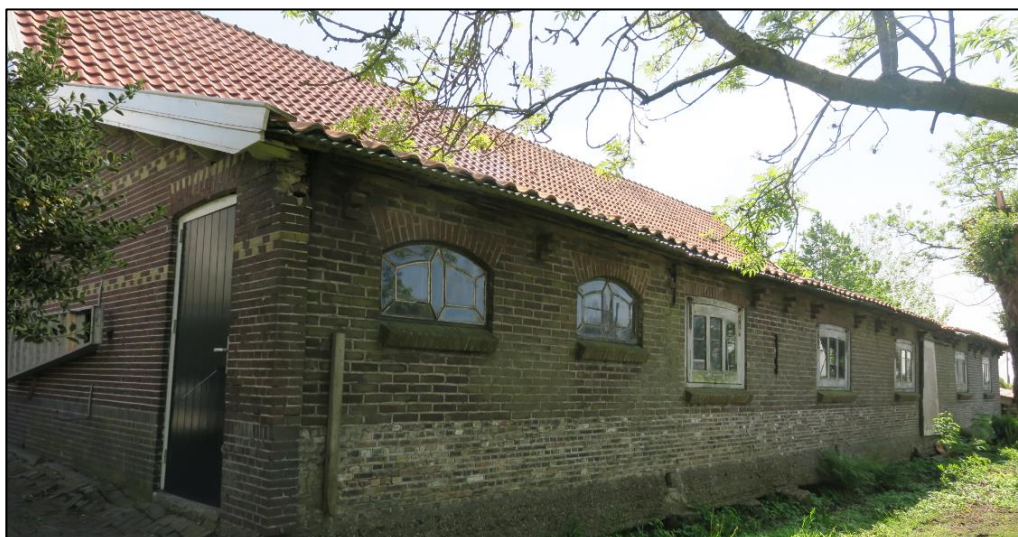
Tevens wordt, door het gebruik van verschillende materialen waaronder metaal, de ruimte tussen de complexe dakconstructie aan de noordzijde aannemelijk erg heet in de zomer. Een hoge temperatuur kan tevens het gevolg zijn van de helling bij dit deel van de schuur (figuur 10). Tevens is de schuur aan de noordzijde vrij laag (schatting 2/ 2,5 m) en prefereren vleermuizen invliegopeningen > 3 m. Wegens de bovengenoemde redenen is het uitgesloten dat vleermuizen gebruik maken van het dak van de schuur als verblijfplaats.

*Figuur 10 Visuele representatie van het aangekapte dak (noordzijde schuur). De dakconstructie bestaat uit golvende dakpannen waaronder metalen golfplaten en houten latten zijn aangebracht.*

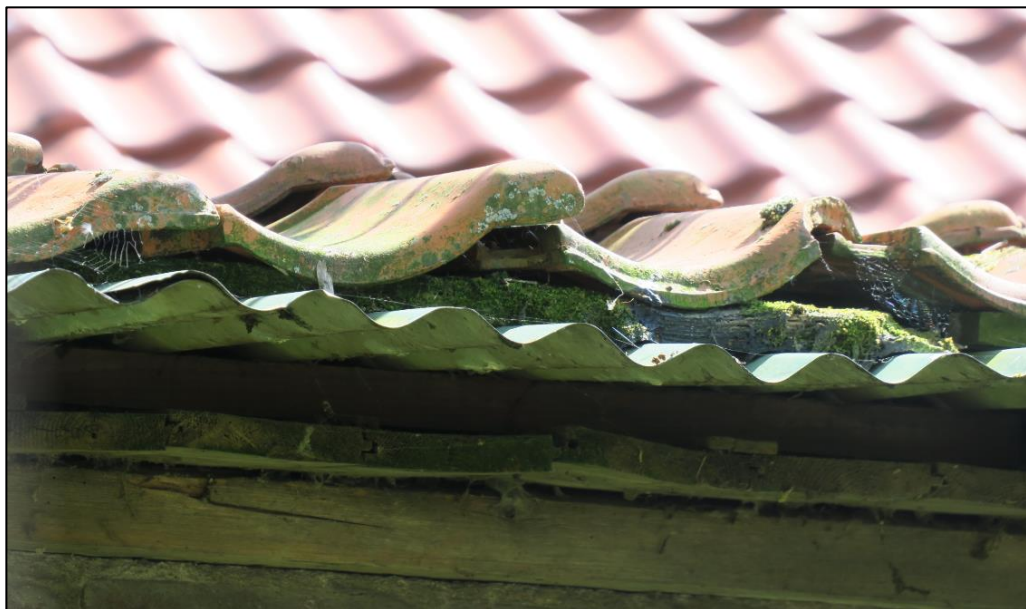
Aan de noordzijde is het dak voorzien van een complexe dakconstructie bestaande uit golvende dakpannen waaronder een metalen golfplaat en houten latten zijn aangebracht. Op de meeste plaatsen is deze complexe dakconstructie nauw aansluitend, waardoor er geen sprake is van een geschikte (invlieg)ruimte voor huismussen (figuur 11). Op sommige plaatsen zijn de dakpannen iets minder nauw aangesloten, maar alsnog is de ruimte die beschikbaar is zeer beperkt en te krap voor een nestlocatie van de huismus. Tevens wordt door de complexe dakconstructie bestaande uit diverse materialen, waaronder metaal, de ruimte onder de dakbedekking aannemelijk erg heet. Ook de zeer lichte helling van dit gedeelte draagt bij aan een aannemelijk hoge temperatuur. Dit resulteert in een ongeschikt klimaat voor de jongen.

*Figuur 11 Visuele representatie van het aangekapte dak. De dakconstructie bestaat uit golvende dakpannen waaronder metalen golfplaten en houten latten zijn aangebracht.*
