**VERKENNEND BODEMONDERZOEK  
WAARDESEDIJK 40  
TE SNELREWAARD**

**Rapport**

Kenmerk : 18.3660-A1  
Datum : 8 februari 2019

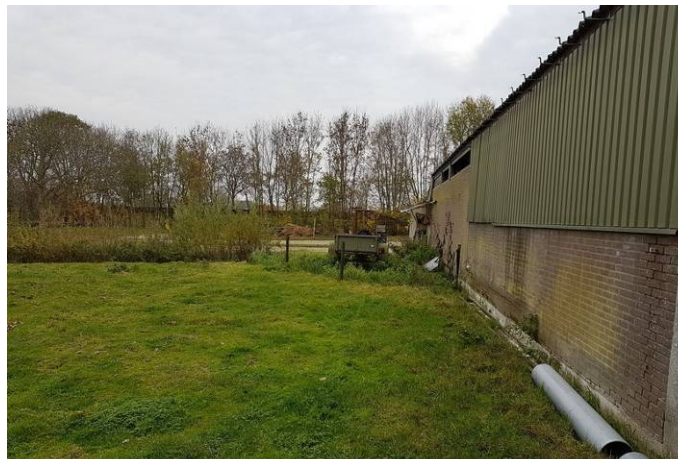
De kwaliteit van de bovenlaag van de afwateringzone onder de oostelijke dakrand van de voormalige werktuigenberging op het noordoostelijk gedeelte van de locatie is, vanwege het ontbreken van een dakgoot, mogelijk aangetast met asbest.

Foto 4: oostzijde voormalige werktuigenberging  
(vanaf noordzijde)

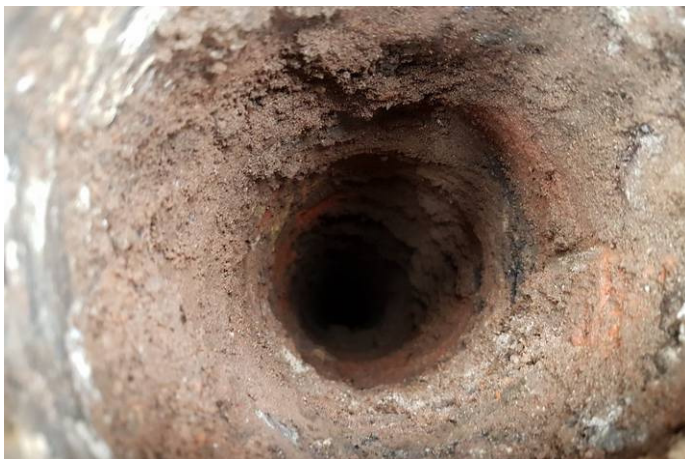
In het opgeboorde en vrijgegraven materiaal zijn visueel geen asbestverdachte bestanddelen waargenomen, behoudens aanwezigheid van puinresten. Onder de asfaltverharding is een puinfunderinglaag aanwezig met een laagdikte van 40 tot 70 cm (boringen 7, 10 en 12; uiterst puinhoudend).

Foto 5: inspectiegat GT12

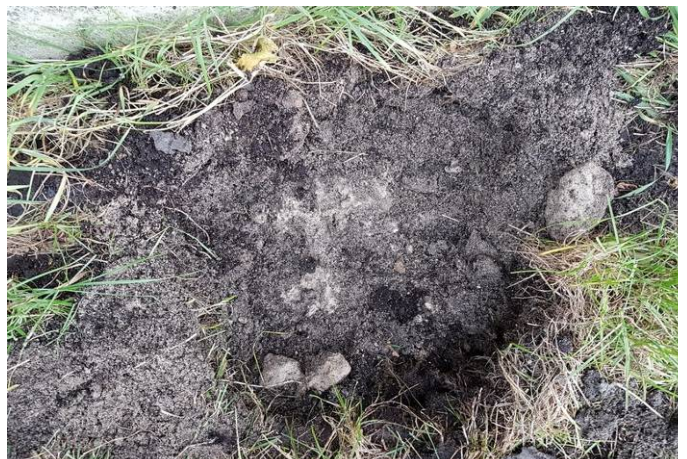
| Boring / inspectiegat | Einddiepte (m -mv) | Traject (m -mv) | Waargenomen bijzonderheden |
|---|---|---|---|
| 21 * | 0,20 | 0,00 - 0,20 | sporen grind, sporen beton |

Foto 6: inspectiegat GT21
