VERKENNEND ONDERZOEK ASBEST IN  
BODEM EN PUIN

OOSTEIND NAAST 74

TE PAPENDRECHT

| <b>Rapportnummer</b> | 13717.002 |

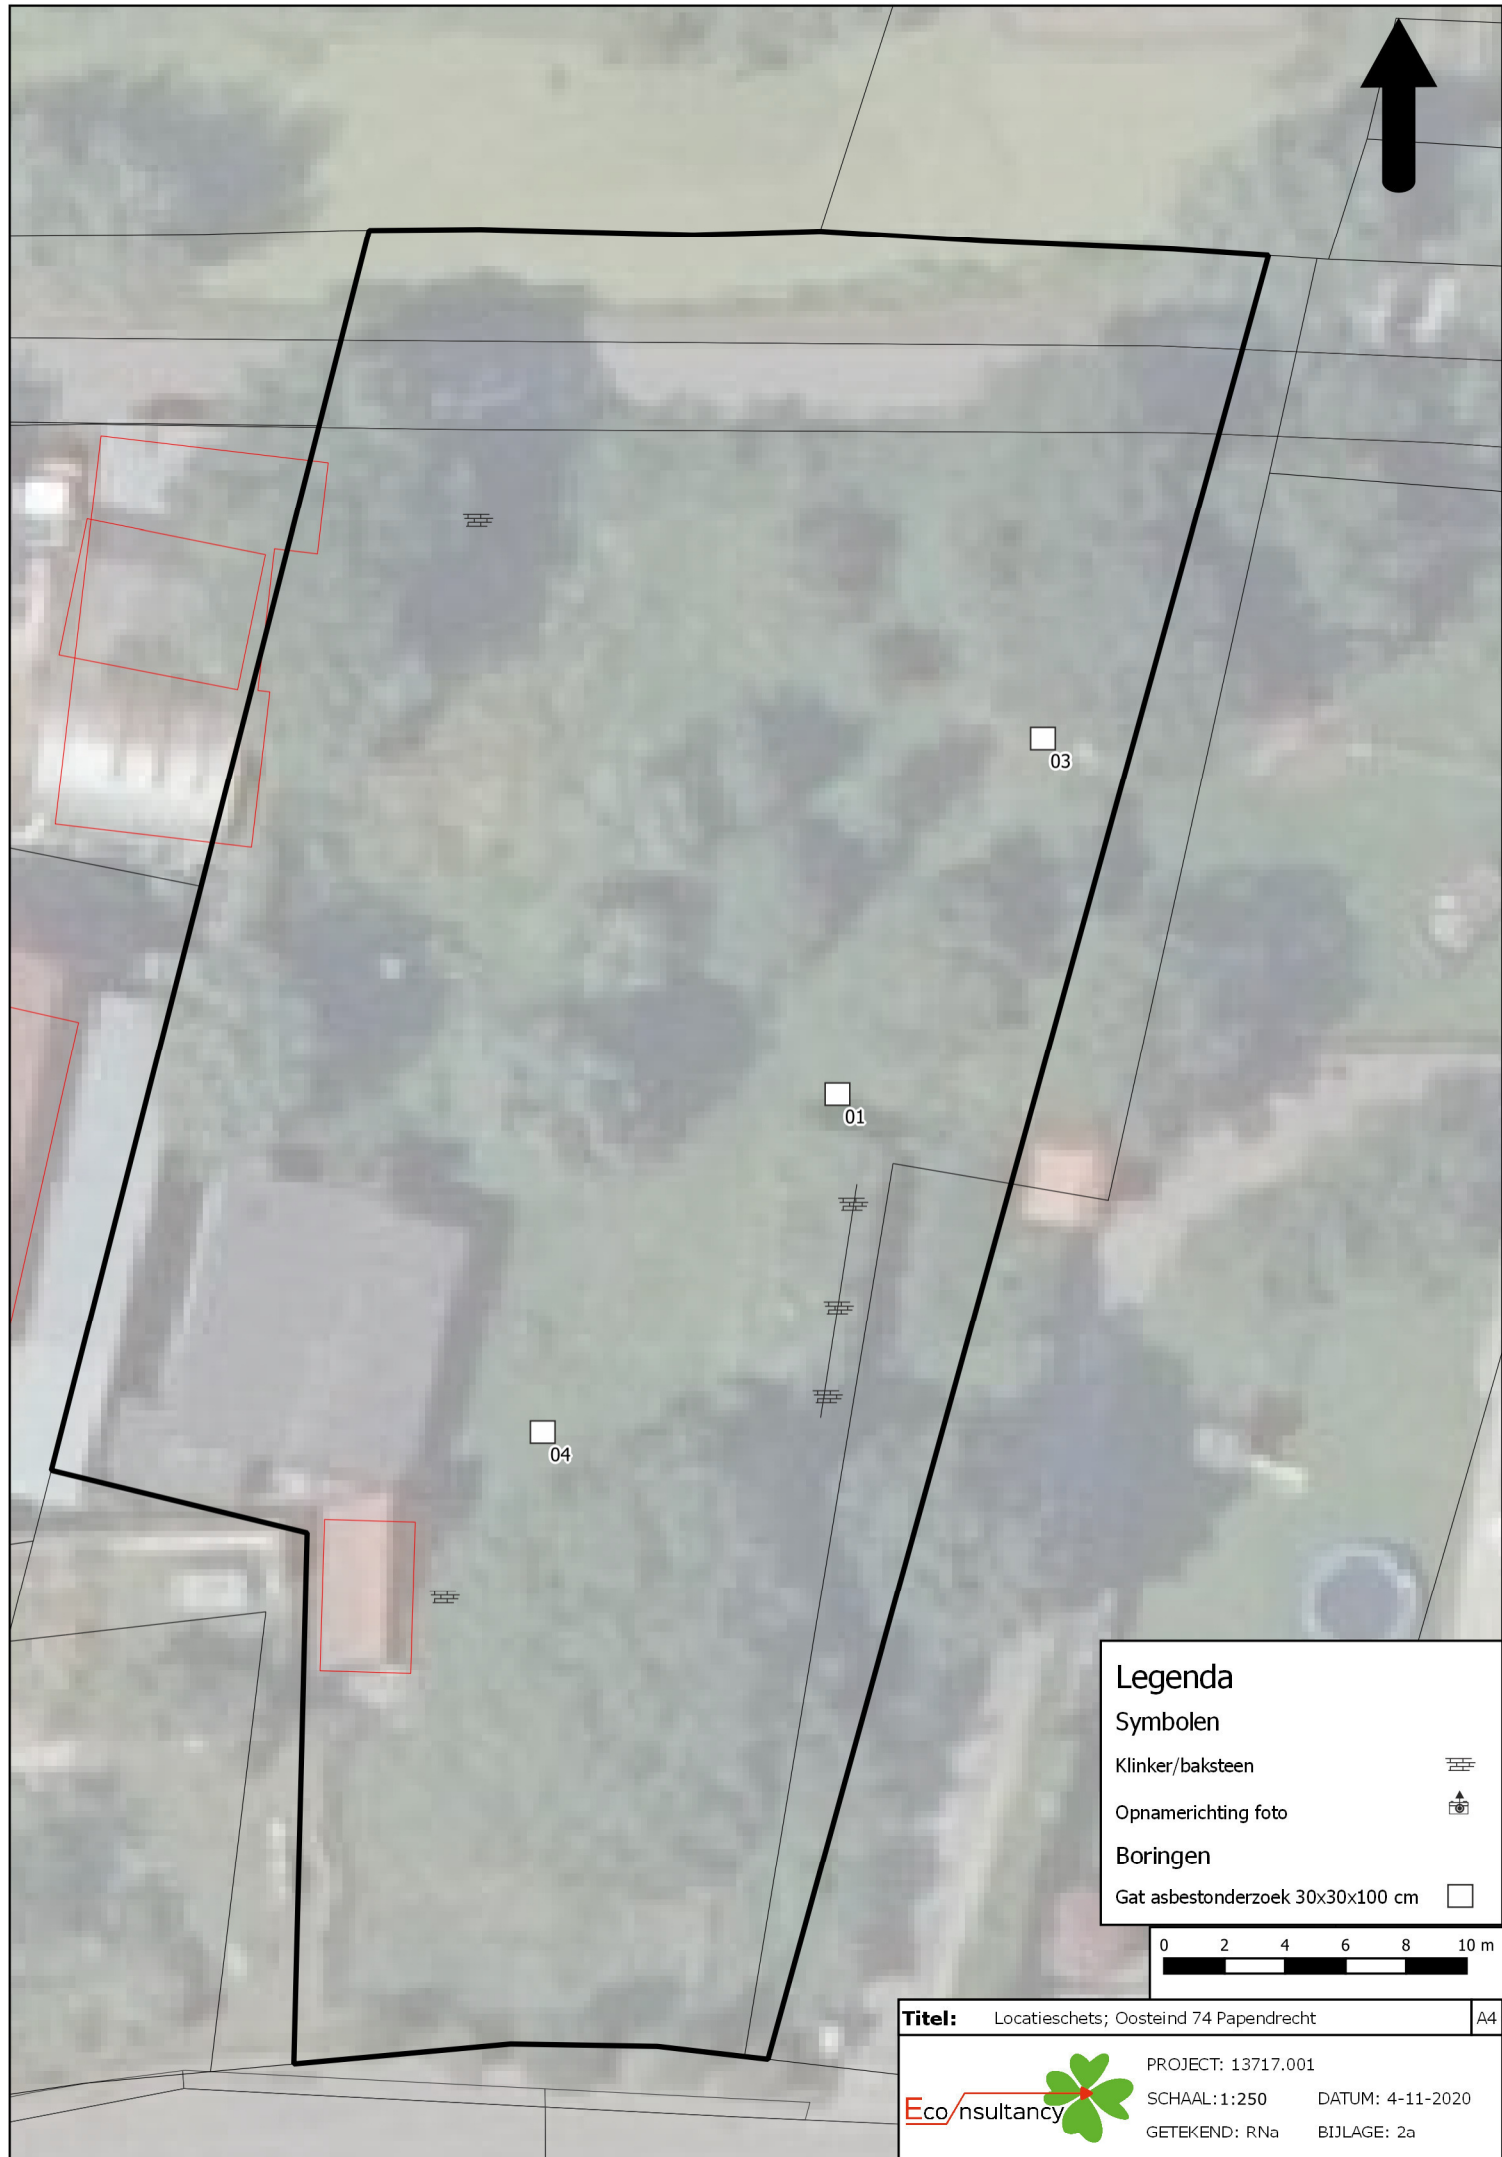
| SCHAAL: 1:250 | BIJLAGE: 2a |

| <b>Titel:</b> Locatieschets; Oosteind 74 Papendrecht | A4 |

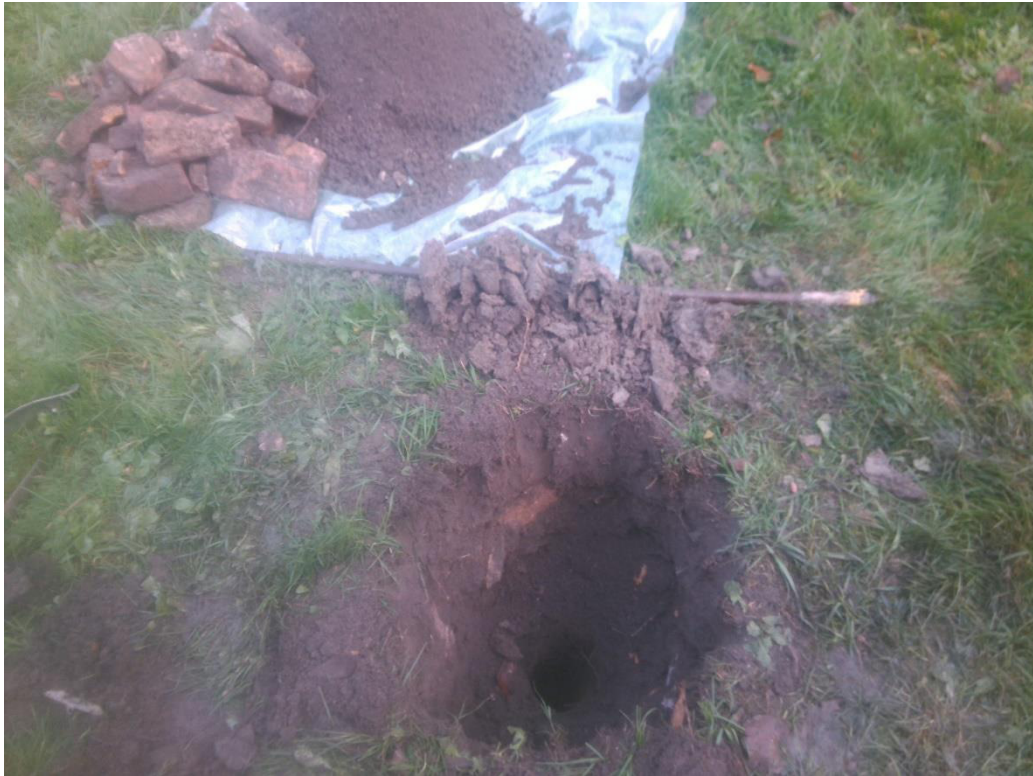
Foto 1. Gat 01.

| Gat/boring | Traject (m -mv) | Einddiepte (m -mv) | Waargenomen verontreinigingen | Asbestverdachte materialen waargenomen? | | |
|---|---|---|---|---|---|---|
| 01 | 0,0-0,5 | 1,0 | zwak puinhoudend | - | - | - |

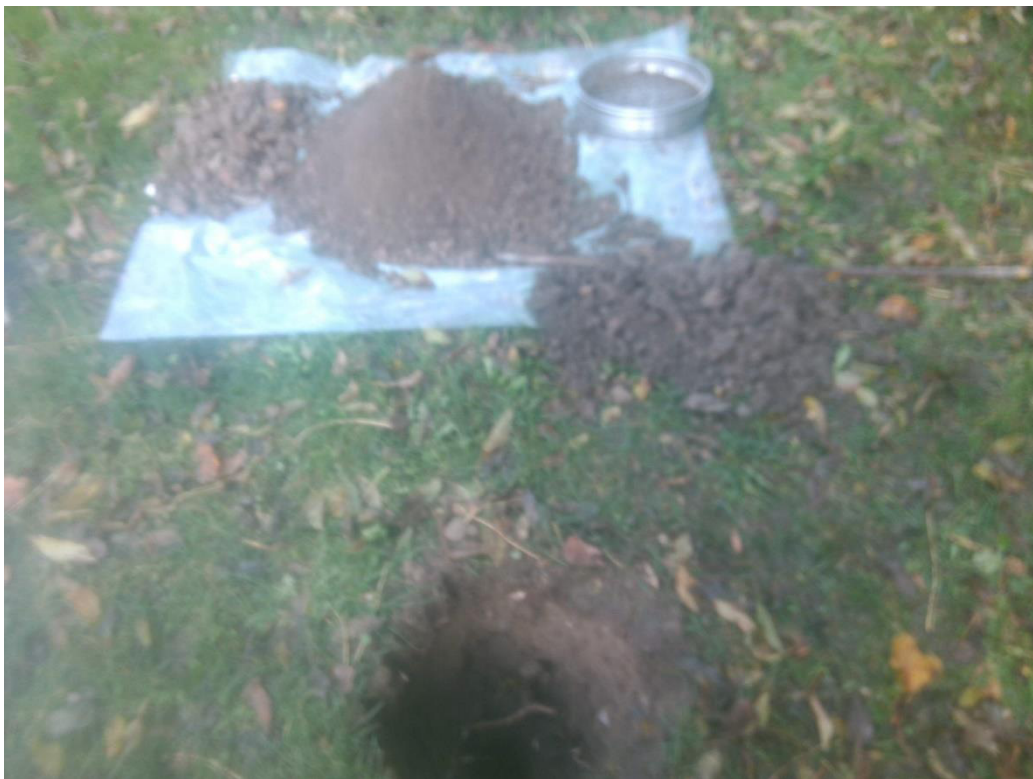
Foto 2. Gat 03.

| Gat/boring | Traject (m -mv) | Einddiepte (m -mv) | Waargenomen verontreinigingen | Asbestverdachte materialen waargenomen? | | |
|---|---|---|---|---|---|---|
| 03 | 0,0-0,4 | 0,8 | volledig puin | - | - | - |
| | 0,4-0,8 | | zwak aardewerk- en koolashoudend | - | - | - |

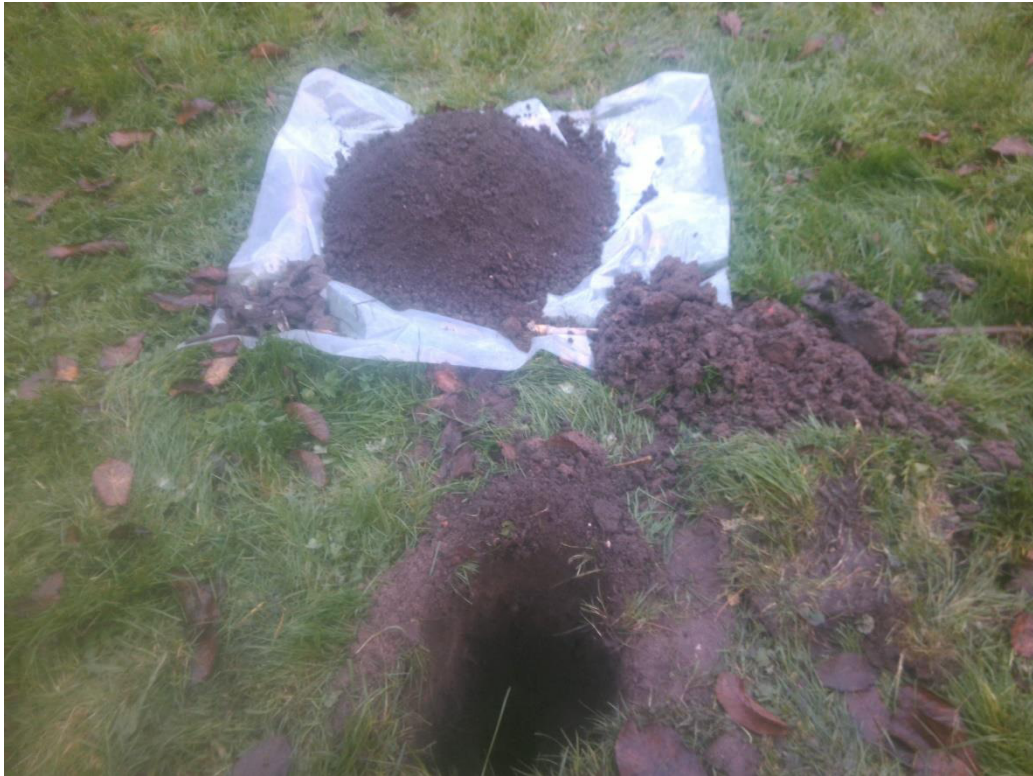
Foto 3. Gat 04.

| Gat/boring | Traject (m -mv) | Einddiepte (m -mv) | Waargenomen verontreinigingen | Asbestverdachte materialen waargenomen? | | |
|---|---|---|---|---|---|---|
| 04 | 0,0-0,5 | 1,0 | zwak puinhoudend | - | - | - |
| | 0,5-0,9 | | zwak puinhoudend | - | - | - |
