**RAPPORT**  
**Verkennd bodemonderzoek**  
**Zaling 8a te Papendrecht**

Aeres Milieu projectnummer AM17067

| Soort onderzoek | : Verkennd bodemonderzoek |
| Adres onderzoekslocatie | : Zaling 8a, Papendrecht |

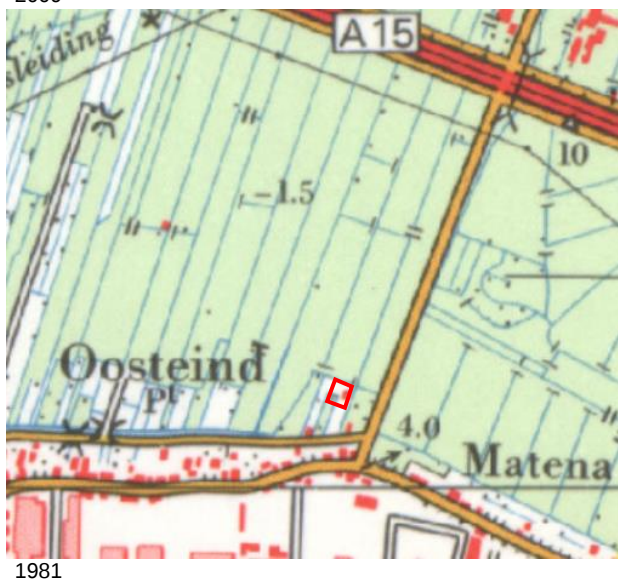
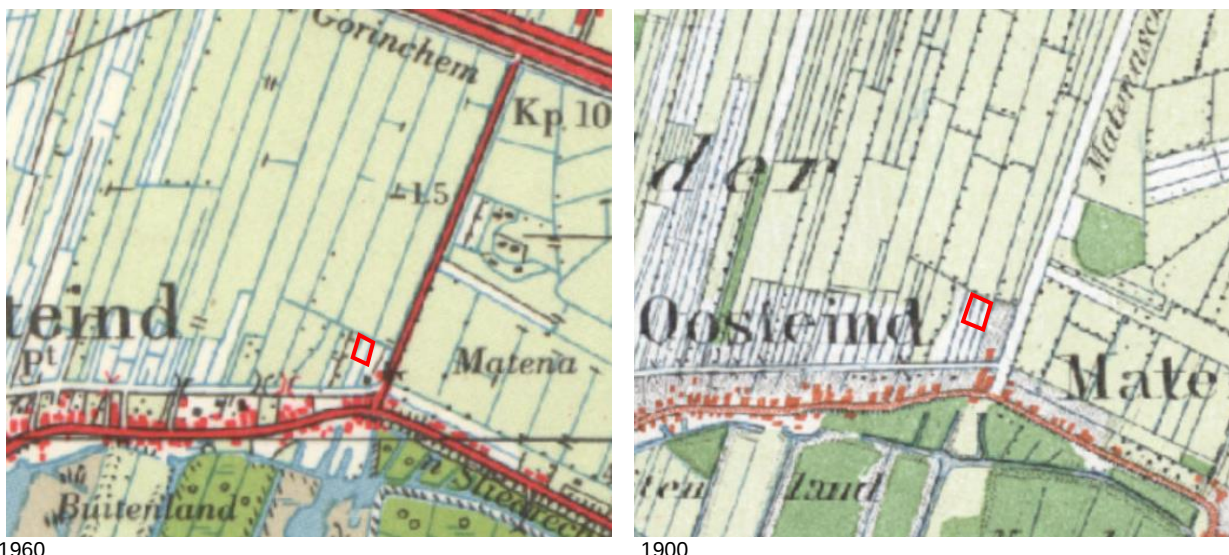
Afbeelding 2: geraadpleegde historische kaarten (Bron kaarten: topotijdreis.nl)

Uit kaartmateriaal van de geraadpleegde historische kadasterkaarten [www.watwaswaar.nl] is af te leiden dat de omgeving van de onderzoekslocatie in de loop der jaren is ontwikkeld en bebouwd. Omstreeks 1900 is het perceel in gebruik als weiland en is zuidoostelijk een gebouw zichtbaar. In de jaren '60 is op het perceel een gebouw zichtbaar. Door de jaren is de bebouwing in de omgeving sterk toegenomen met als laatste de aanleg van een woonwijk noordelijk van het plangebied. Op de onderzoekslocatie zelf hebben zover zichtbaar in de loop der jaren weinig wijzigingen in het gebruik plaatsgevonden.

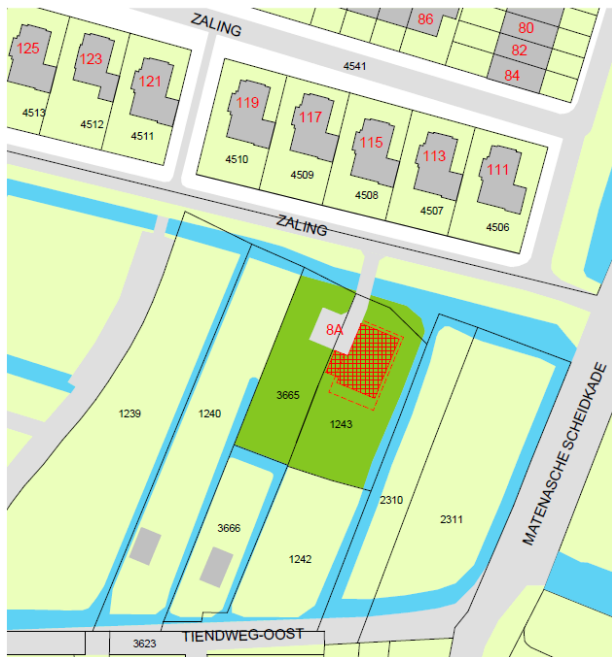
Afbeelding 3: toekomstige situatie (bron: opdrachtgever)

Ter plaatse van de onderzoekslocatie zal een woonhuis met tuin worden gerealiseerd. Op afbeelding 3 is een situatietekening met de toekomstige situatie opgenomen.
