**Nader Asbest in grond onderzoek  
Ruimtelijke eenheid RE1  
Waalweg 7 te Rijsoord**

**Projectnummer: 15848**

Berg Sloopwerken B.V.  
T.a.v. A. van der Berg  
Hoge Noordweg 30  
2671 DZ Naaldwijk

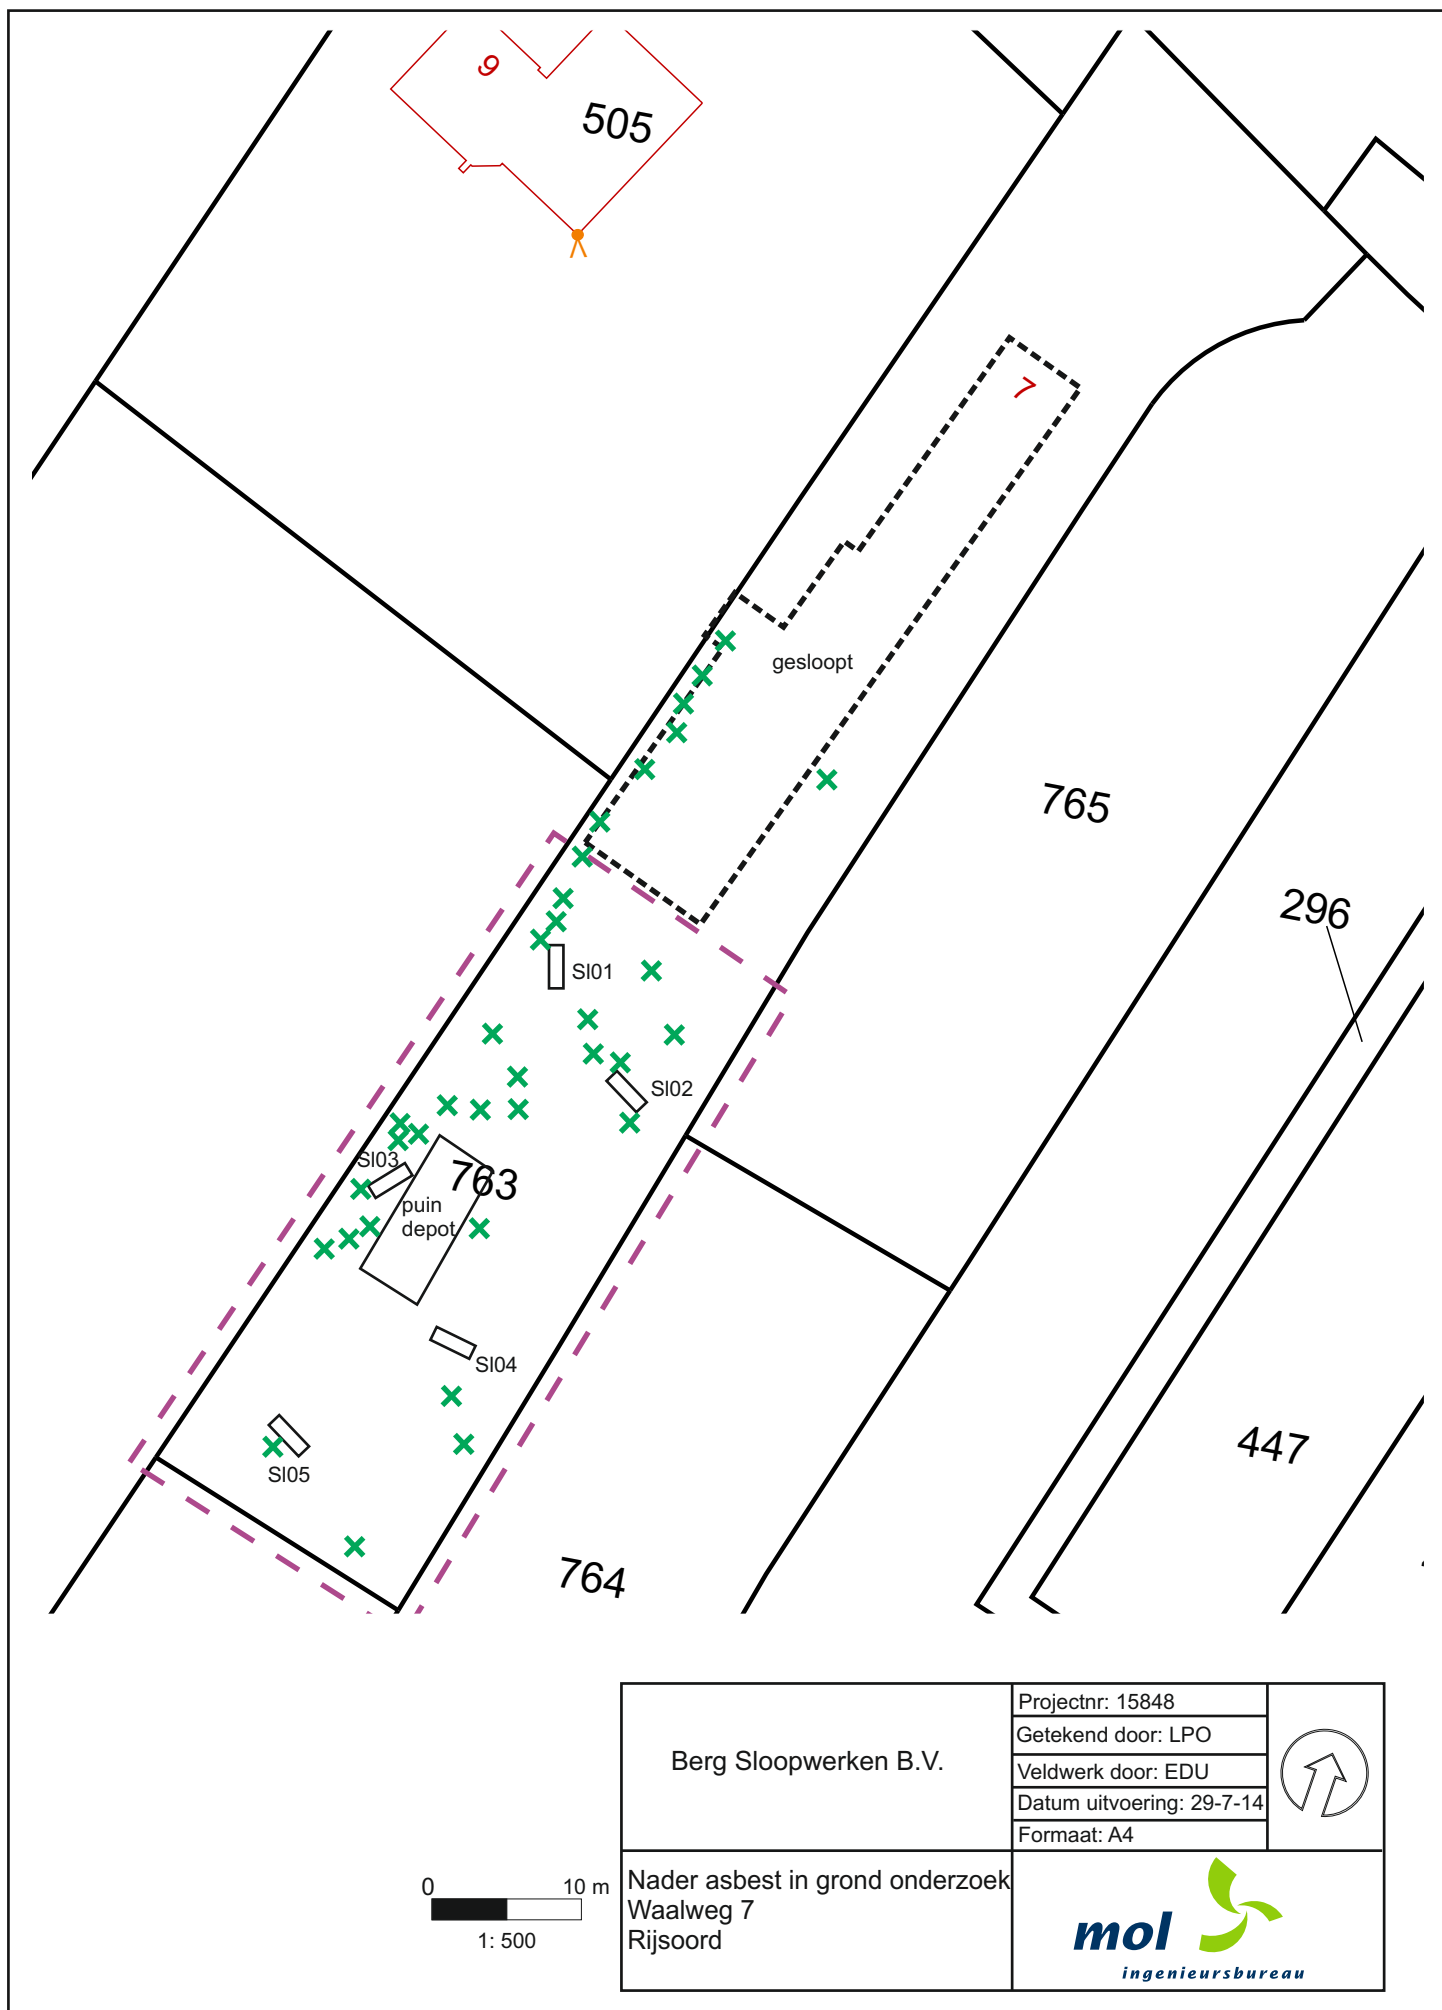
**Bijlage B:**  
**Overzichtstekening onderzoekslocatie**

Het onderzoek bestaat uit het visueel inspecteren van de grond. De visuele inspectie van de toplaag wordt uitgevoerd conform NEN 5707 (§ 7.2). De toplaag van de onderzoekslocatie wordt ingedeeld in 'inspectiestroken' van maximaal 1,5 m en strook voor strook, haaks op elkaar, geïnspecteerd. Tijdens de maaiveld inspectie zijn 33 stukjes hechtgebonden asbesthoudend plaatmateriaal aangetroffen en is één stukje niet hechtgebonden asbesthoudend colovinyl met lijmlaag aangetroffen. Op de tekening in bijlage B zijn de bevindingen van de maaiveldinspectie weergegeven.

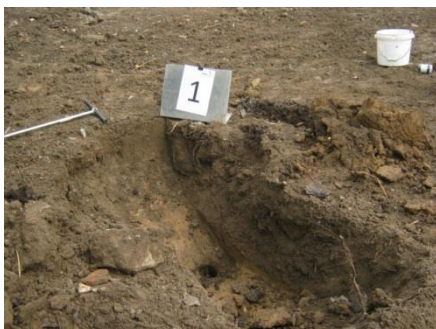
Foto 1: Sleuf 01

| Gat | Laag | Hechtgebonden | Soort asbest | Concentratie (mg/kg ds) | Toetsing |
|---|---|---|---|---|---|
| SL01 | 0-50 cm-mv | Ja | Chrysotiel | 110 | > Interventiewaarde |

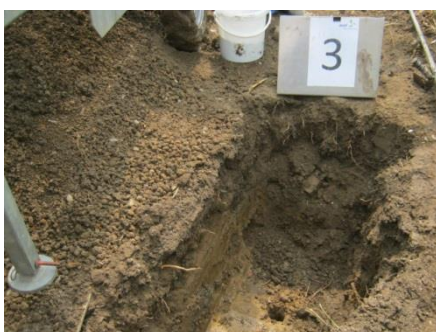
Foto 3: Sleuf 03

| Gat | Laag | Hechtgebonden | Soort asbest | Concentratie (mg/kg ds) | Toetsing |
|---|---|---|---|---|---|
| SL03 | 0-50 cm-mv | Ja | Chrysotiel | 290 | > Interventiewaarde |

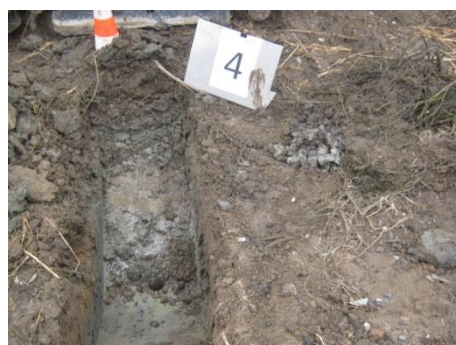
Foto 4: Sleuf 04

| Gat | Laag | Hechtgebonden | Soort asbest | Concentratie (mg/kg ds) | Toetsing |
|---|---|---|---|---|---|
| SL04 | 0-50 cm-mv | Ja | Chrysotiel/crocidoliet | 110 | > Interventiewaarde |

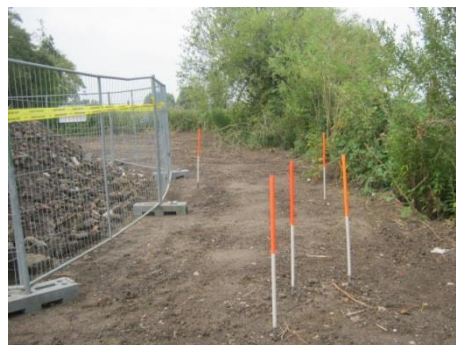
- Tijdens de visuele inspectie van het maaiveld zijn binnen RE1, 33 stukjes hechtgebonden en één stukje niet-hechtgebonden asbestplaatmateriaal waargenomen;
- In de sleuven SL01, SL03 en SL04 zijn in de laag van 0 tot 50 cm-mv, visueel asbesthoudende materialen aangetroffen;
- In de bovengrond van 0 tot 50 cm-mv van RE1 is in de fijne fractie < 16/20 mm 97 mg/kg ds asbest waargenomen.

Foto 6: Puindepot en ligging asbestplaatjes op maaiveld, aangegeven met sjalonstokken

Voordat de verdere graafwerkzaamheden ten behoeve van de herinrichting plaats kunnen vinden, dient een saneringsplan te worden opgesteld en ter goedkeuring te worden ingediend bij de DCMR Milieudienst Rijnmond als zijnde het bevoegd gezag. In dit geval kan volstaan worden met een Melding sanering immobiel volgens het Besluit Uniforme Saneringen. De wettelijke proceduretijd bedraagt 6 weken.
