BIJLAGENBUNDEL

# BESTEMMINGSPLAN WIELEWAAL OOST

Akoestisch onderzoek wegverkeers- en industrielawaai
-

Bestemmingsplan “Wielewaal, onderdeel Sportvelden”,  
gemeente Rotterdam

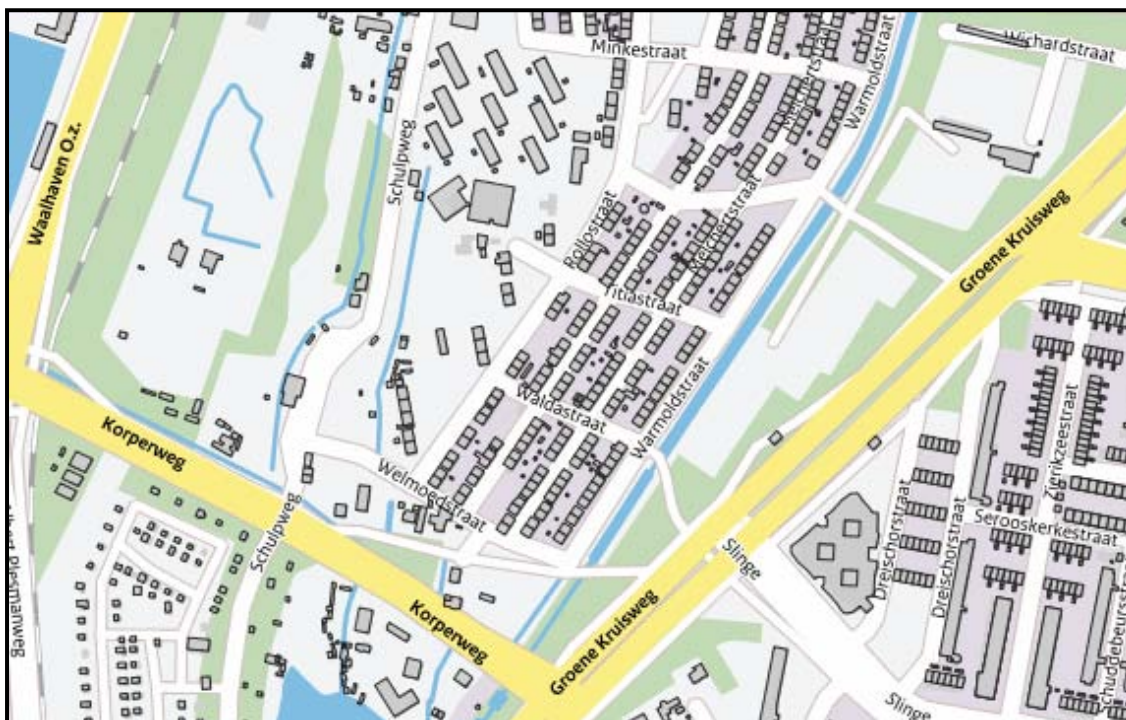
*Figuur 1: Huidige situatie (bron: Bagviewer).*

Het bestemmingsplan Wielewaal, onderdeel Sportvelden, is gelegen langs de Groene Kruisweg en wordt in het zuiden omsloten door de Korperweg, in het noorden door de Wichardstraat en in het westen door de Warmoldstraat. Figuur 1 toont de huidige situatie.

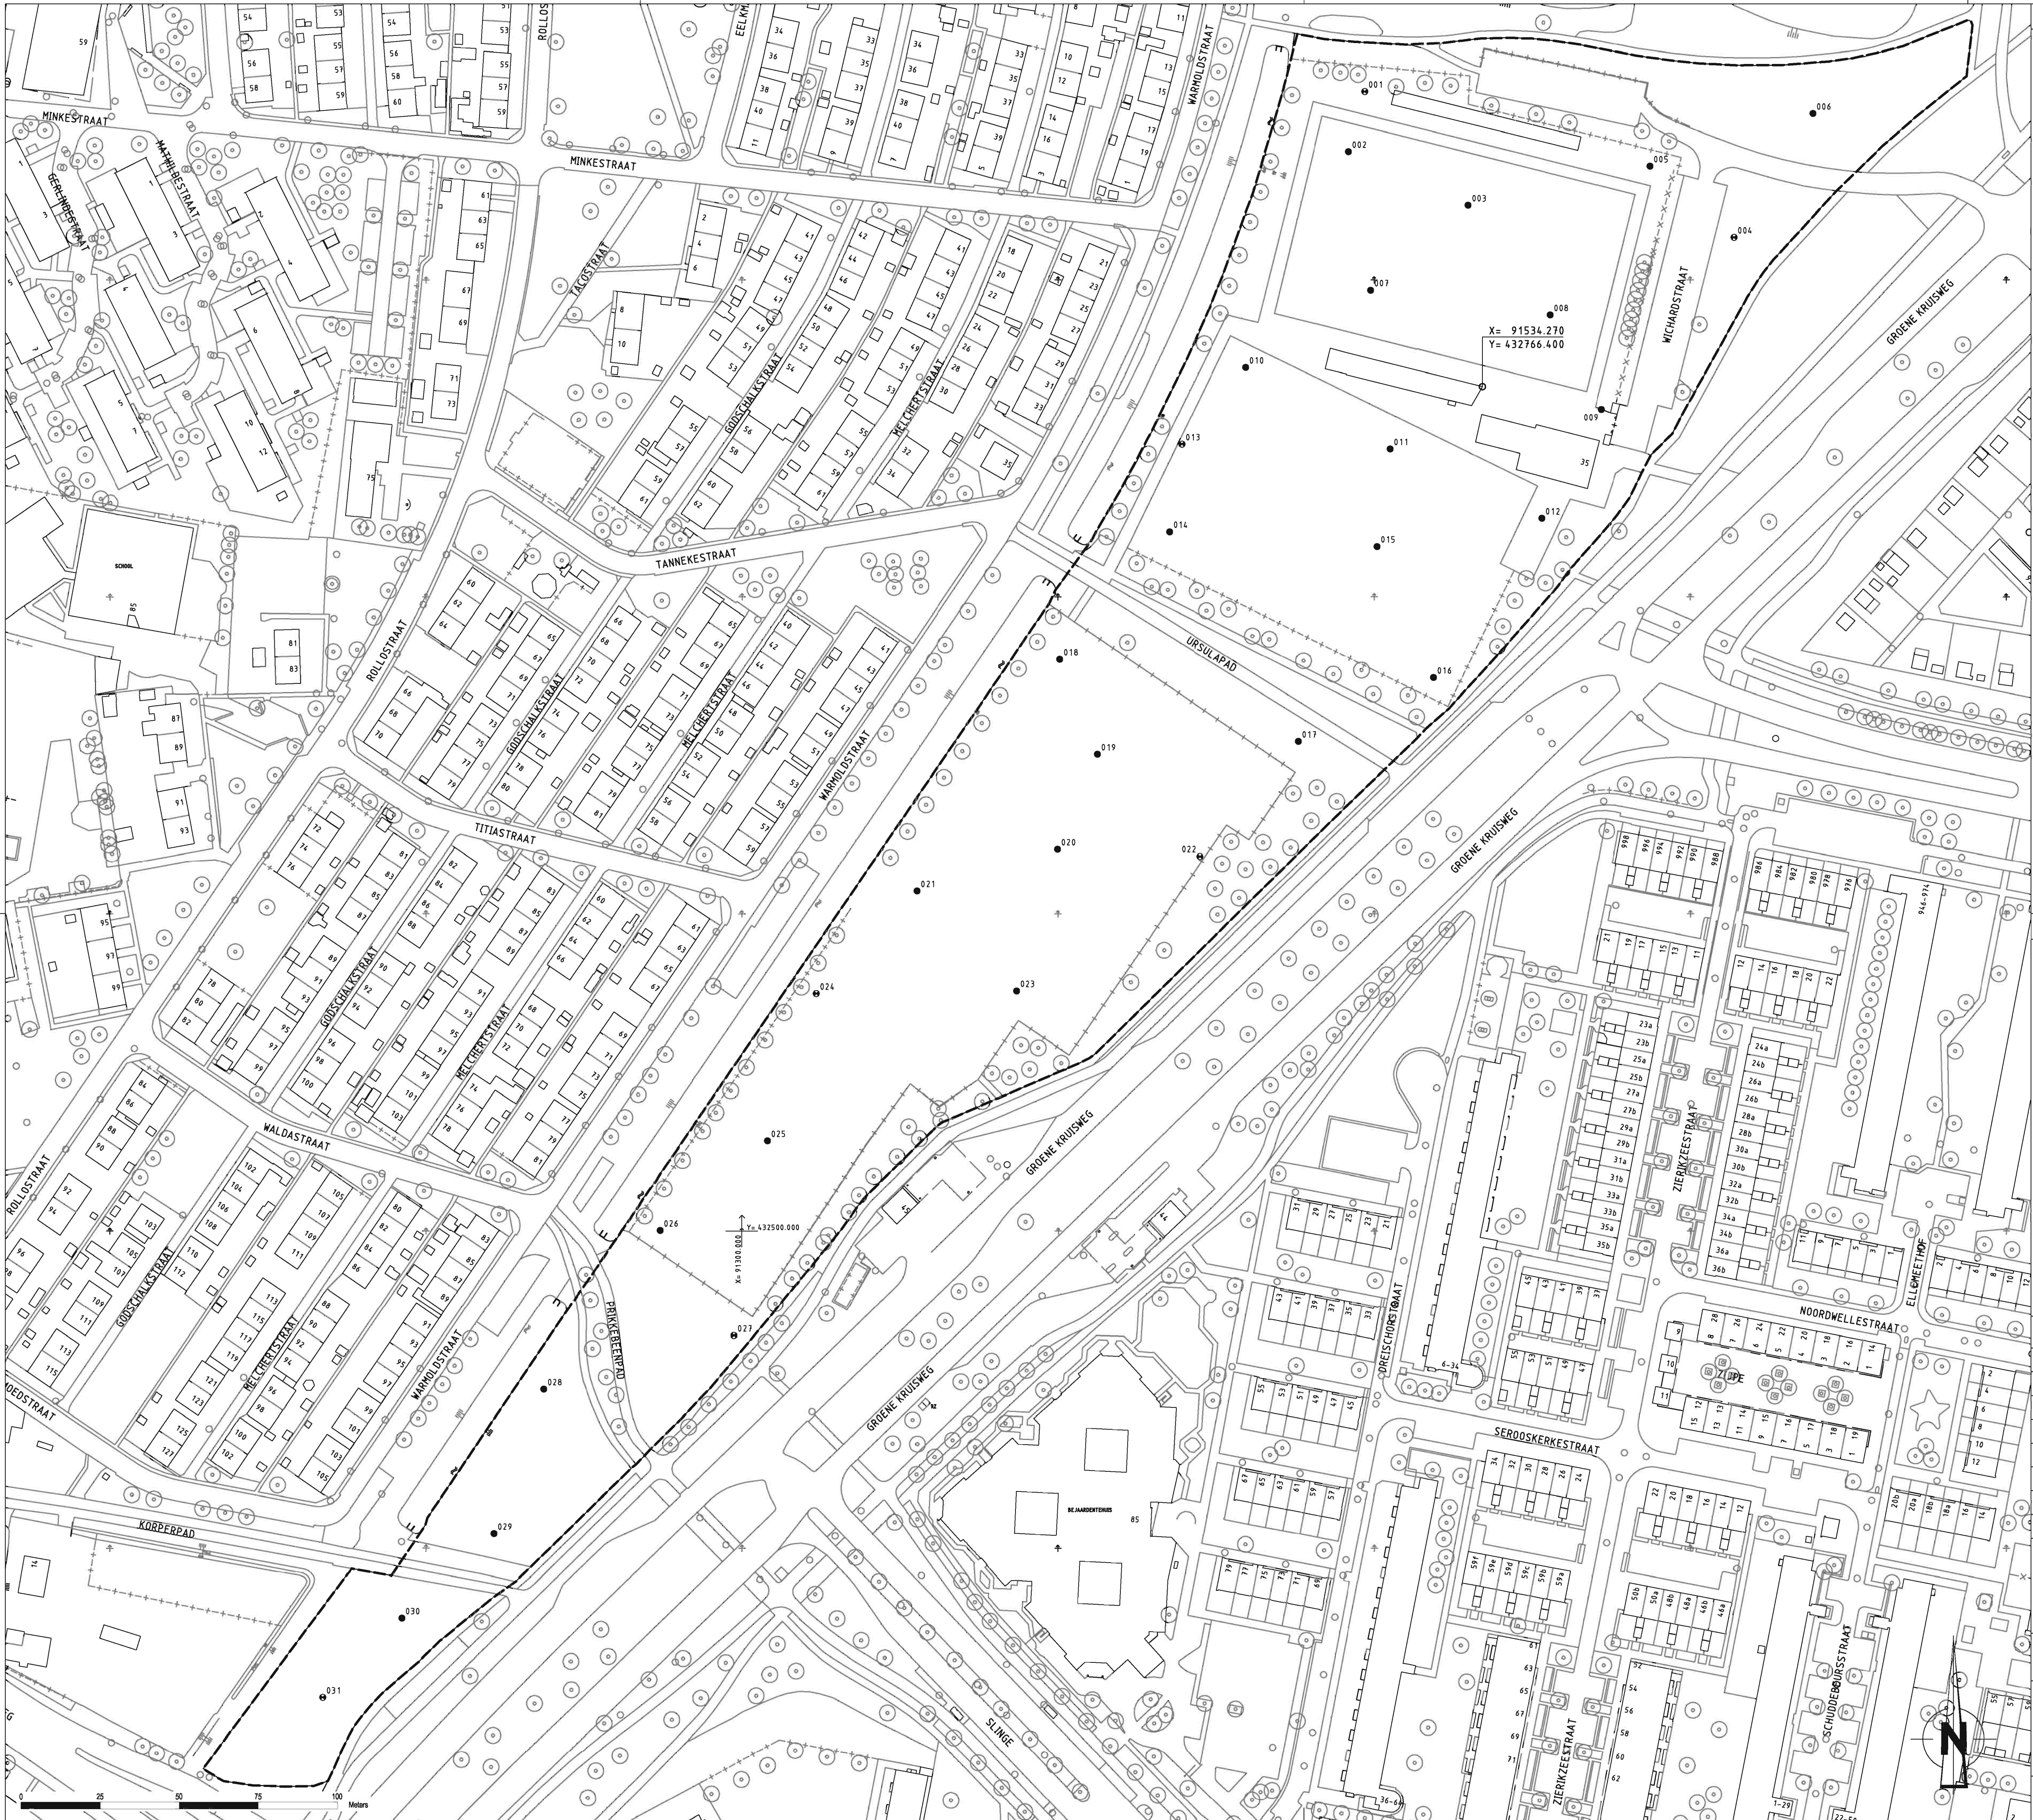
- situatie met boringen en peilbuizen

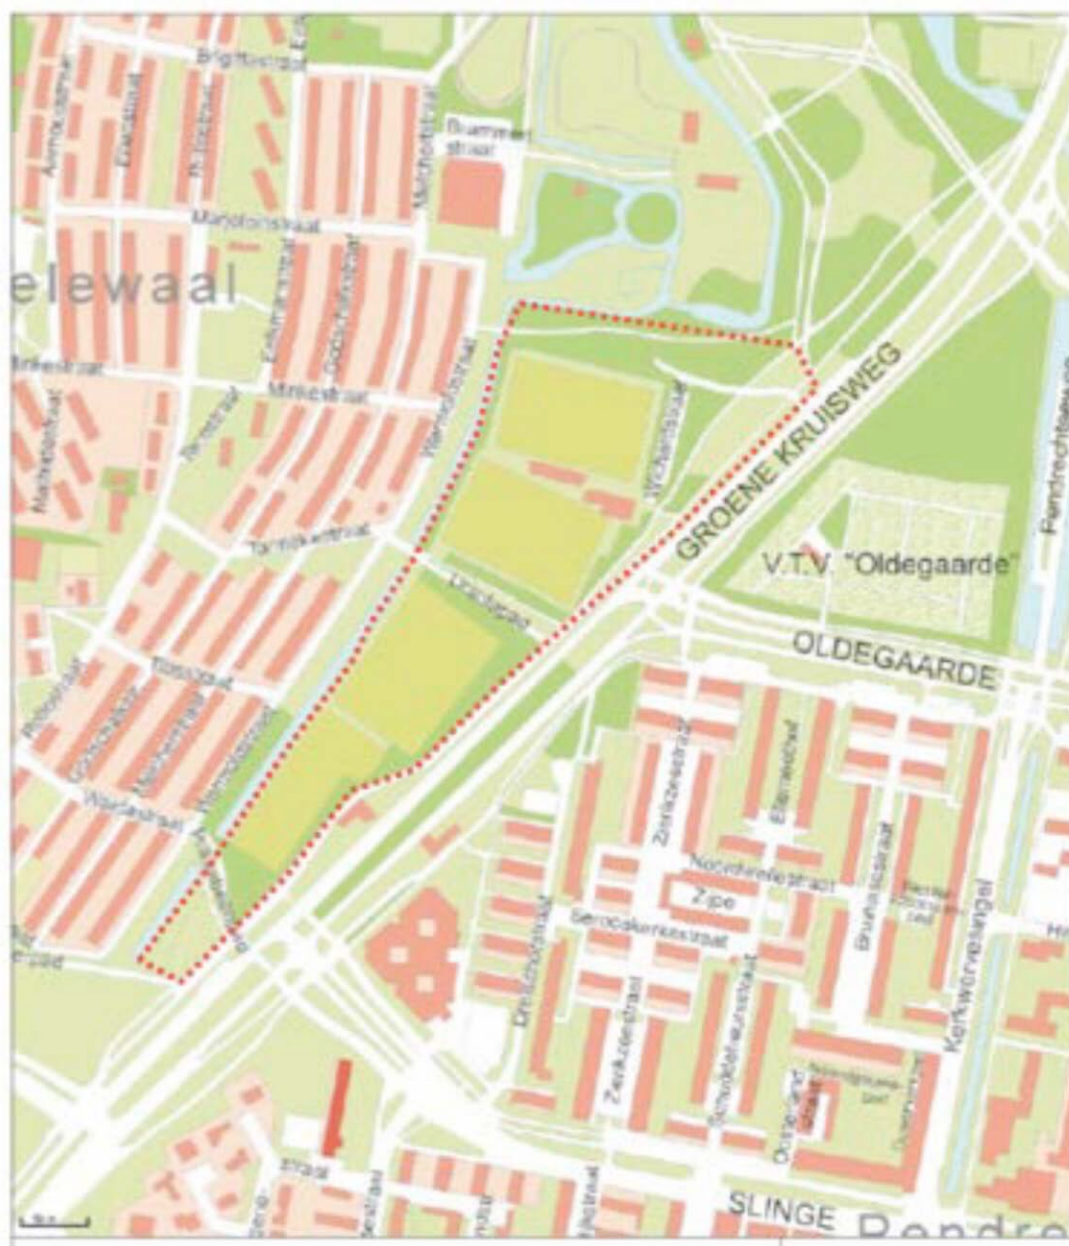
Afbeelding 1: Bestaande situatie. Kaartbron: Gemeentewerken Rotterdam

Het plangebied is gelegen tussen de Groene Kruisweg, de Wichardstraat en het parallel eraan gelegen pad naar de Warmoldstraat, de Warmoldstraat en de Korperweg (zie Afbeelding 1).

Centraal in het plangebied liggen voetbalvelden, een sportkantine, een tribune en diverse clubgebouwen. Het geheel aan sportvelden wordt omzoomd door dichte rijen hoge populieren met een grote kroondichtheid en forse onderbegroeiing. Dit maakt ook dat vanuit de sportvelden die 's avonds verlicht zijn, weinig verstrooiing van licht buiten de sportvelden terecht komt. Aan de noord- en zuidzijde liggen groenstroken en bossages. De westrand, bestaande uit een groenstrook langs de Warmoldstraat, een watergang en een hoge populierenrij, grenst aan de ruim opgezette wijk Wielewaal, bestaande uit lage woningen (de zogenaamde noodwoningen, in een behoorlijk groene omgeving. De oostzijde wordt begrensd door een drukke verkeersader, de Groene Kruisweg. De Groene Kruisweg wordt verlicht, maar de voetpaden en fietspaden zijn vrij duister. Ten westen van de Groene Kruisweg bevinden zich het Zuiderpark en de hoogbouw van Pendrecht.

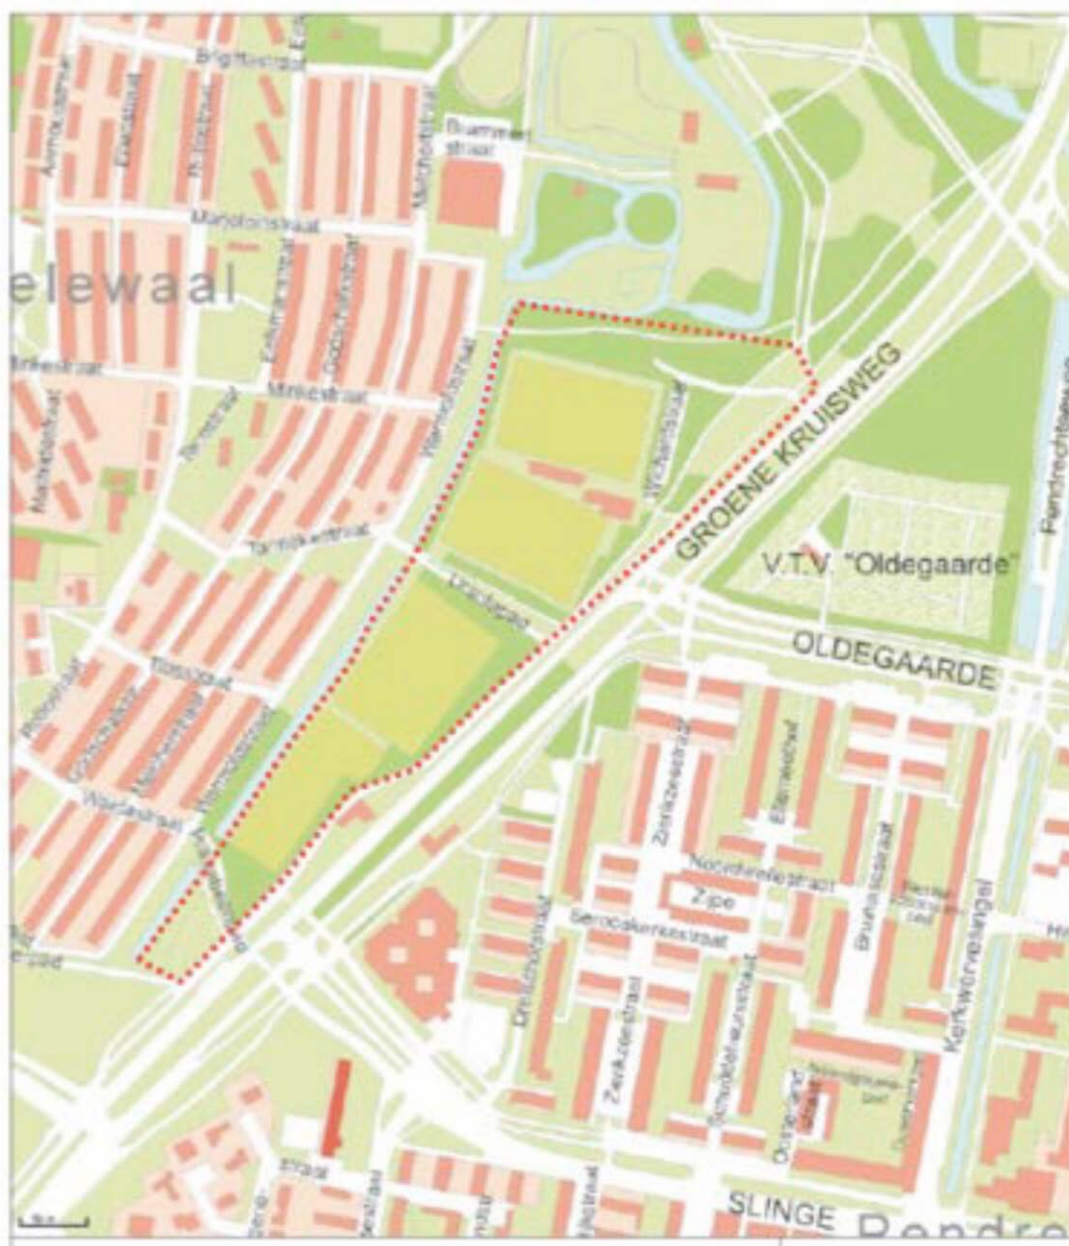
Afbeelding 1: Bestaande situatie. Kaartbron: Gemeentewerken Rotterdam

Het plangebied is gelegen tussen de Groene Kruisweg, de Wichardstraat en het parallel eraan gelegen pad naar de Warmoldstraat, de Warmoldstraat en de Korperweg (zie afbeelding 1).

Centraal in het plangebied liggen voetbalvelden, een sportkantine, een tribune en diverse clubgebouwen. Het geheel aan sportvelden wordt omzoomd door dichte rijen hoge populieren met een grote kroondichtheid en forse onderbegroeiing. Dit maakt ook dat vanuit de sportvelden die 's avonds verlicht zijn, weinig verstrooiing van licht buiten de sportvelden terecht komt. Aan de noord- en zuidzijde liggen groenstroken en bossages. De westrand, bestaande uit een groenstrook langs de Warmoldstraat, een watergang en een hoge populierenrij, grenst aan de ruim opgezette wijk Wielewaal, bestaande uit lage woningen (de zogenaamde noodwoningen, in een behoorlijk groene omgeving. De oostzijde wordt begrensd door een drukke verkeersader, de Groene Kruisweg. De Groene Kruisweg wordt verlicht, maar de voetpaden en fietspaden zijn vrij duister. Ten westen van de Groene Kruisweg bevinden zich het Zuiderpark en de hoogbouw van Pendrecht.

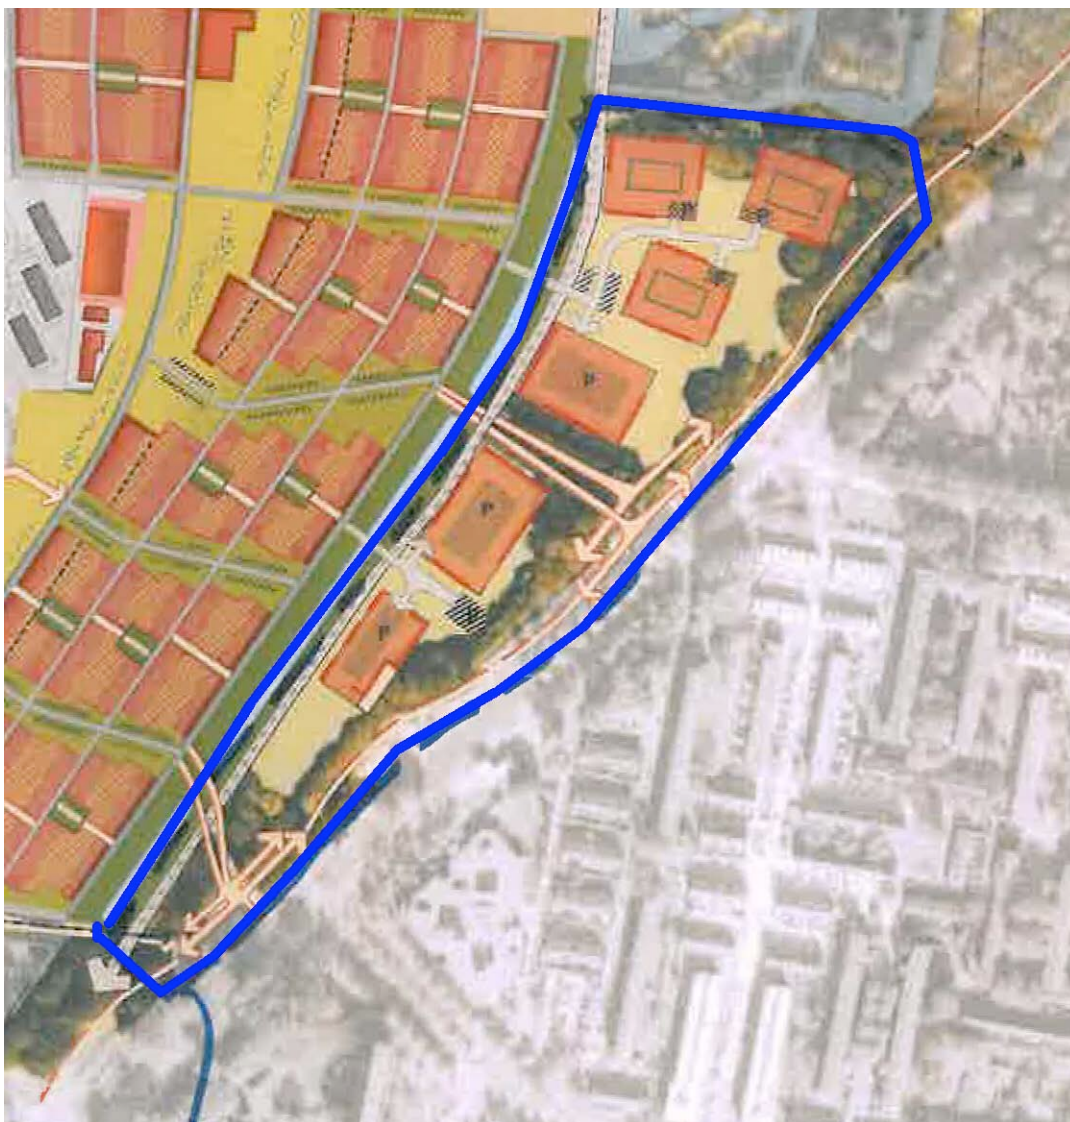
*Afbeelding 2: Concept Ontwerp. Kaartbron: Gemeentewerken Rotterdam*

Het plangebied zal worden ingericht als woonwijk (zie afbeelding 2). Verspreid binnen het plangebied zullen zes woonblokken worden gerealiseerd. Langs de Groene Kruisweg wordt een bosstrook

aangelegd. Daarnaast zal het terrein worden heringericht.

De ecologische randvoorwaarden zoals hierboven beschreven kunnen op basis van het ontwerp van de nieuwe situatie, zoals te vinden is op afbeelding 2, worden ingepast. Dit is echter een inschatting op hoofdlijn en zal hierdoor verder in detail moeten worden uitgewerkt. In de nieuwe situatie lijkt op basis van het ontwerp echter langs de Warmoldweg geen bomenrij aanwezig te zijn, waardoor foerageergebied en vliegroute hier dreigen te verdwijnen. Behoud van de bestaande groenstructuur is echter essentieel. Inachtneming van de succesfactoren (vrijwel) afwezigheid van straatverlichting 's nachts en luwte en voedselaanbod is dus van groot belang.
