**Datum:** 30-09-2020; versie 1 (definitief)**Opdrachtnummer:** 152997**VERKENNEND BODEMONDERZOEK****Project:** nieuwbouw appartementencomplex,  
Oostdijk/Flying Dutchmanstraat te Rotterdam**Opdrachtgever:** LKG Properties  
Waardsedijk 169  
3425 TE Snelrewaard**Uitgevoerd:****Grondonderzoek:** 20-08-2020 (dhr. R. Bouma en dhr. T.P. Vermeer)**Grondwaterbemonstering:** 27-08-2020 (dhr. R. Bouma)**Projectleider:** dhr. ing. R.I. Satinover

## 0. SAMENVATTING

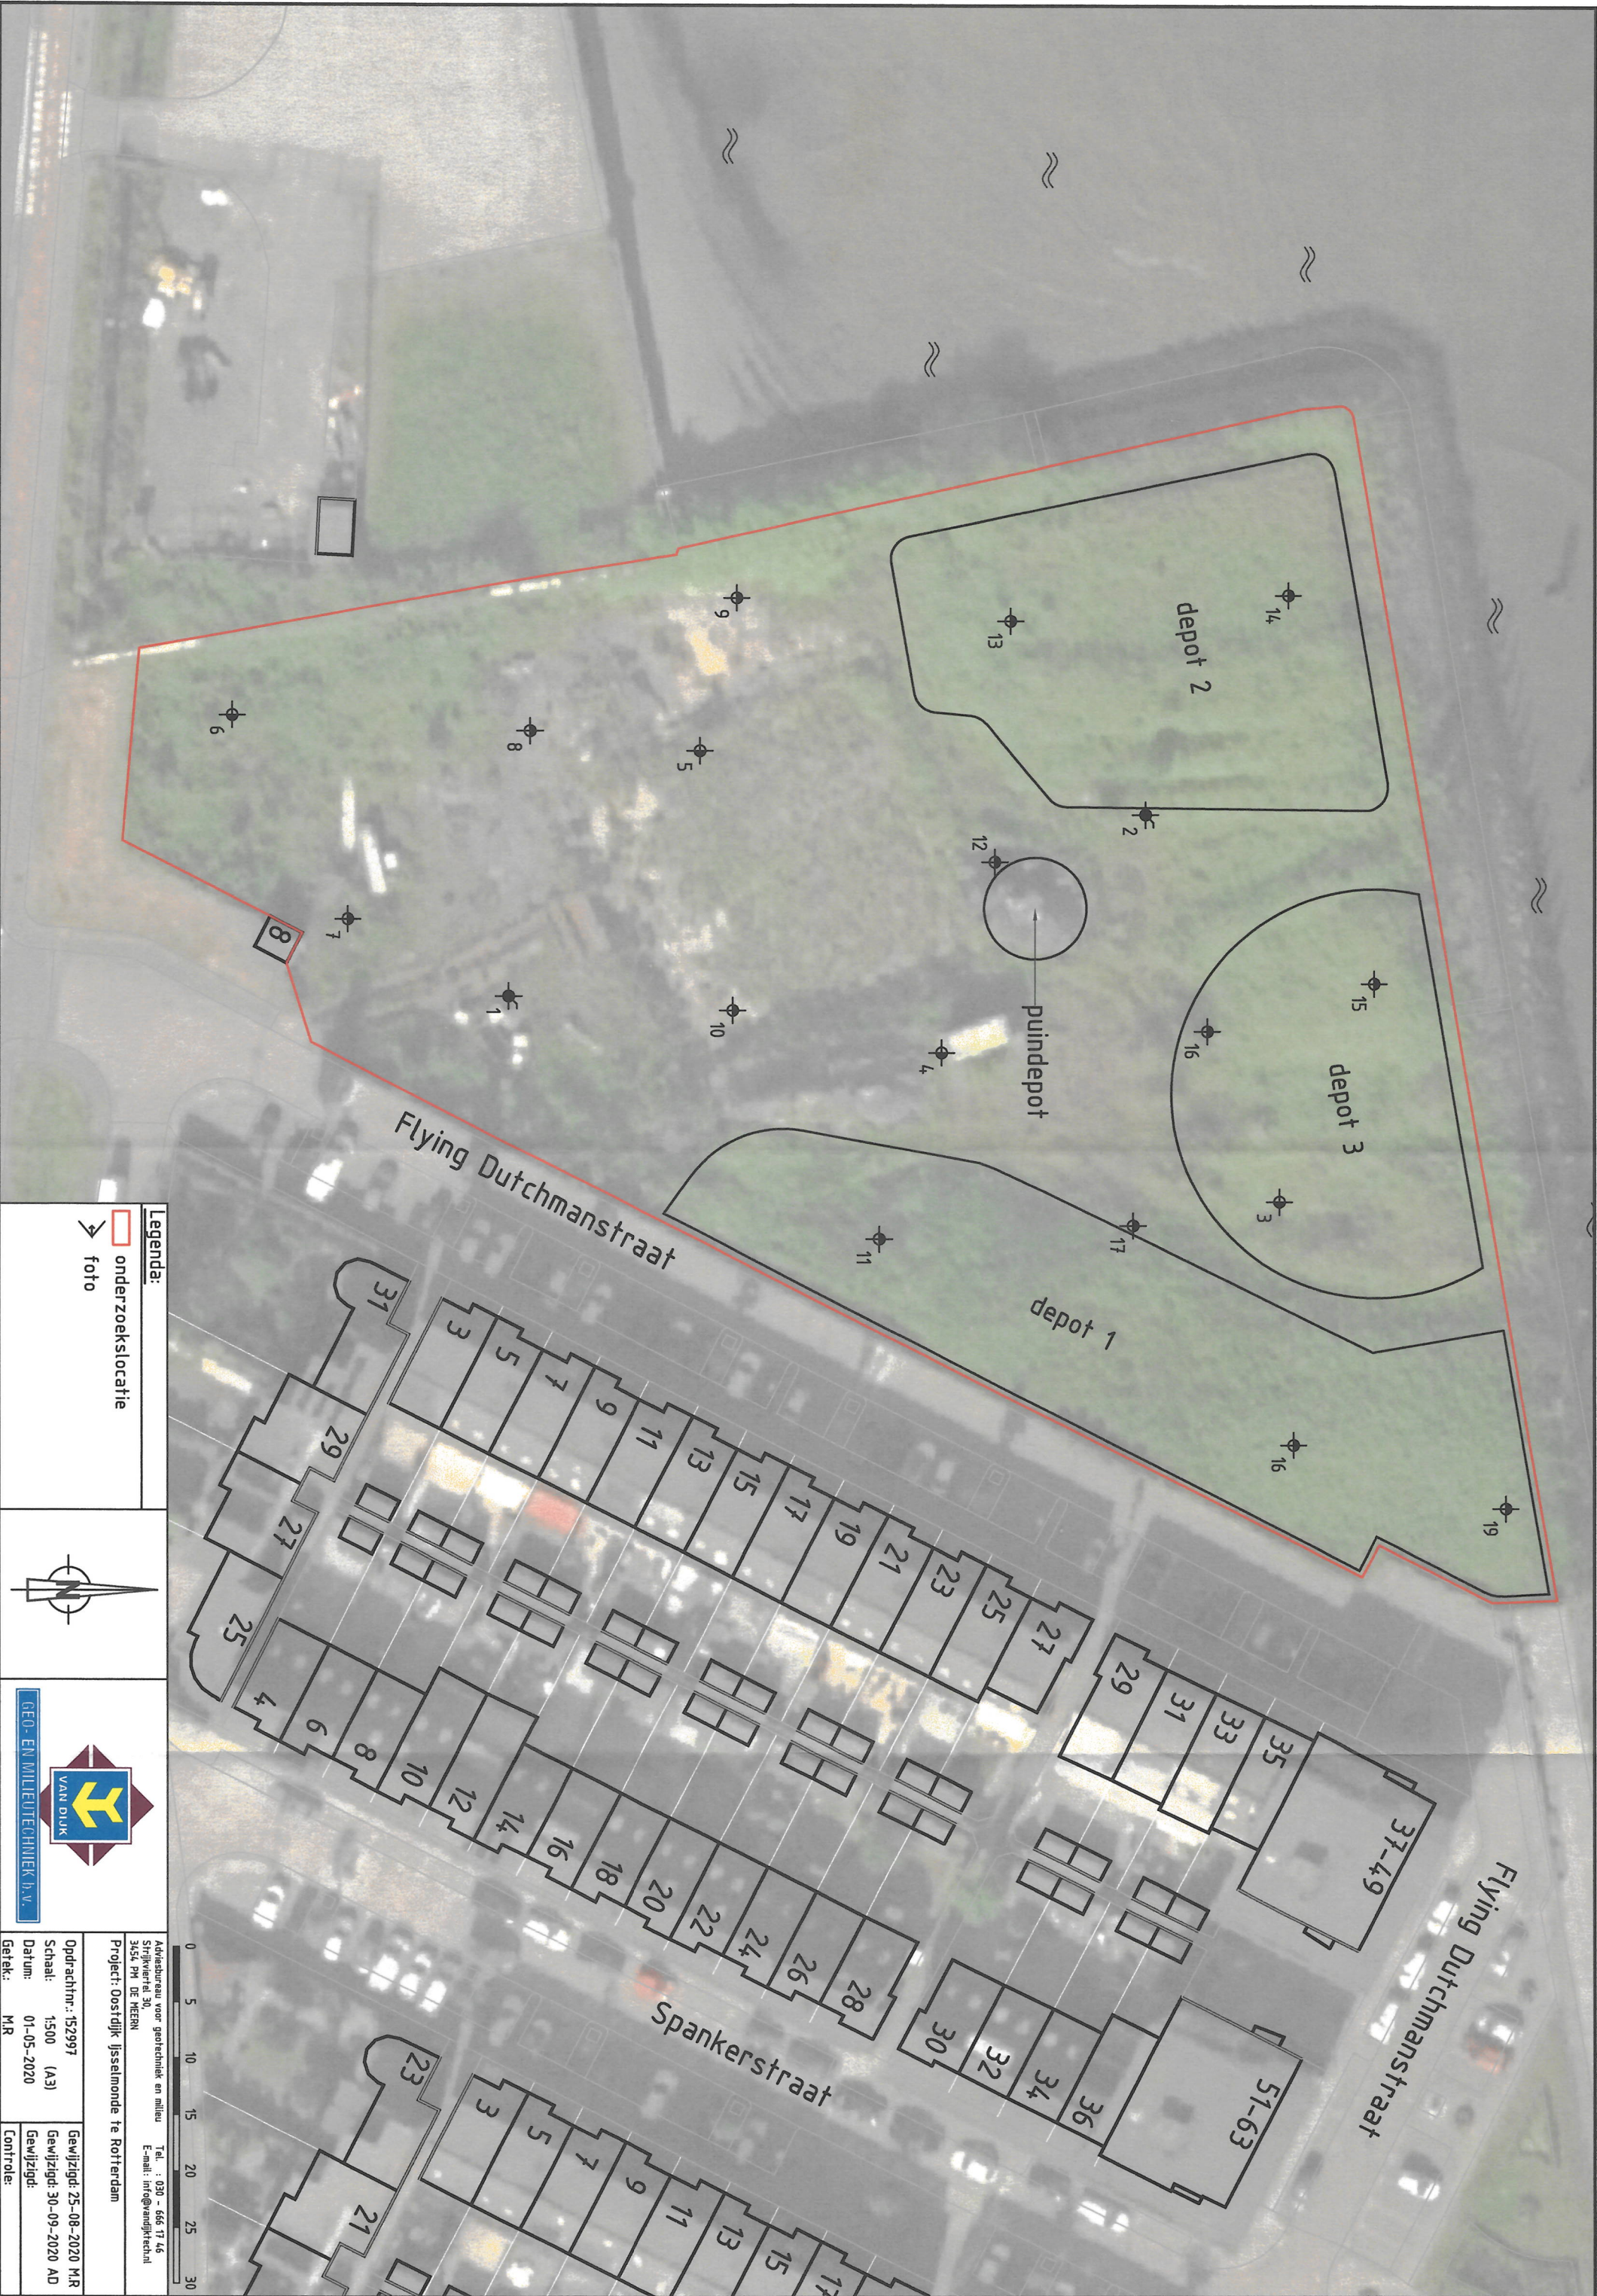
- onderzoekslocatie
- foto

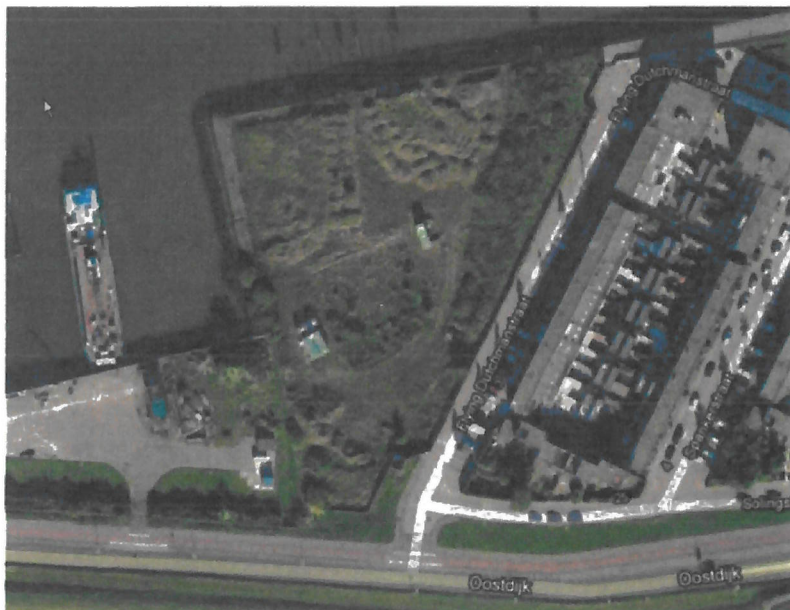
Figuur 1:  
Ligging saneringslocatie  
(braakliggend) in 2012.

De ligging van de saneringslocatie is weergegeven in onderstaand figuur 1.

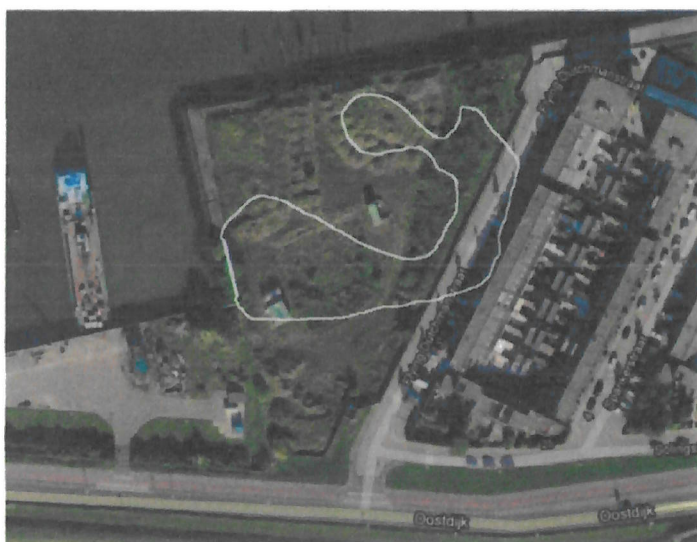
*Figuur 3.1:  
Situering zinklaag in 2000 bij aanvang  
in-situ bodemsanering.*

Vanwege de onzekerheid omtrent de contour van de zinklaag en de diepte van de afscheidende kleilaag is in opdracht van BioSoil B.V. hier onderzoek naar uitgevoerd door Geodelft in de periode 14 t/m 25 augustus 2000. Bij het onderzoek zijn video sonderingen uitgevoerd in combinatie met geleidbaarheid sonderingen. De metingen hebben veel detailinformatie opgeleverd over de zink- en kleilaag. Op basis van deze sonderingen en de zinklaag waarnemingen in de diverse filters van het BSS is de zinklaagcontour bij aanvang van de in-situ bodemsanering meer gedetailleerd vastgesteld. De zinklaagcontour bij aanvang van de bodemsanering is opgenomen in onderstaand figuur 3.1. Op basis van de onderzoekresultaten is de schatting van de hoeveelheid puur product naar beneden toe bijgesteld naar circa 100-200 ton.

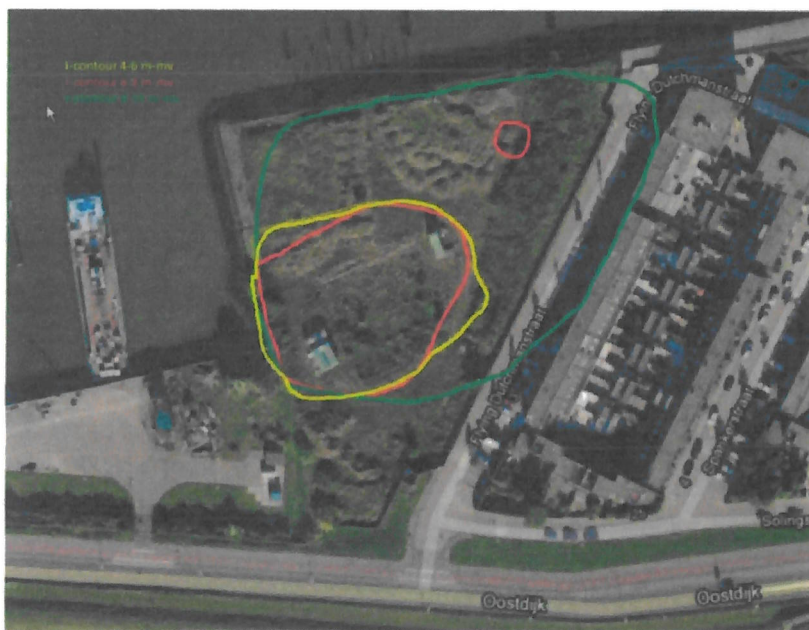
Figuur 3.2:  
Verontreinigings situatie in 2000 bij  
aanvang van de in-situ  
bodemsanering.

Tijdens de aanleg van het BSS is aan de hand van cyclisch ontwerp de verontreinigings situatie bij aanvang van de sanering (T-nul) in detail vastgesteld. Het BSS in het traject van 4,0-13,5 m-mv geplaatst, verdeeld over 3 lagen. Hieronder zijn in de onderstaand figuur de contouren weergegeven welke dienden als vertrekpunt van de in-situ bodemsanering in 2000.

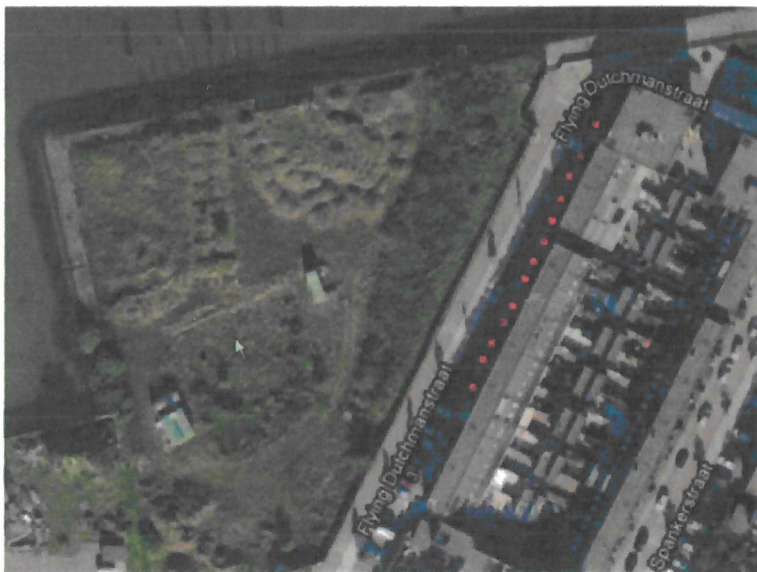
Figuur 3.3:  
Situering beveiligingsmaatregel.

De in 1998 geplaatste onttrekkingfilters, 101 t/m 114, zijn bij de aanleg van het in-situ BSS aangesloten op de BSI's. Deze onttrekkingfilters zijn weergegeven in figuur 3.3.

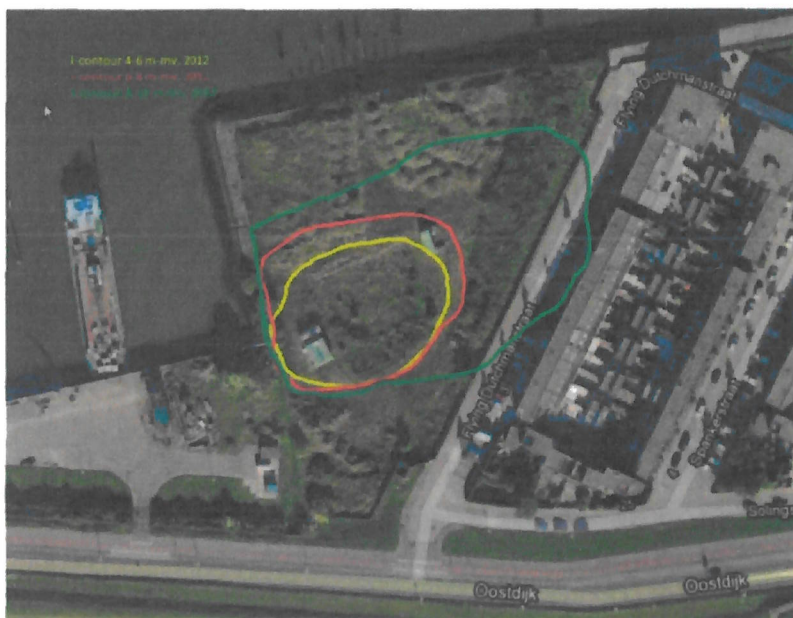
Figuur 4.2:  
Situatie restverontreiniging  
grondwater 2012.

De restverontreiniging is vastgelegd middels het in 2010 actualiserend bodemonderzoek uitgevoerd door Grondslag B.V. Dit bodemonderzoek is bijgevoegd als bijlage 5. BioSoil B.V. heeft in juni 2012 een deel van de grondwaterresultaten geactualiseerd, te weten: F624 (4-6 m-mv), F 633 (4-6 m-mv), F806 (6-8 m-mv), F811 (6-8 m-mv), GS21 (8-13 m-mv), F101 (8-13,5 m-mv), F114 (8-13,5 m-mv), F115 (9-10 m-mv), F109 (8-13,5 m-mv) en W3 (10-12 m-mv). De analysecertificaten van de bemonstering in juni 2012 zijn opgenomen als bijlage 2.4. Op basis van de geactualiseerde resultaten van juni 2012 t.o.v. de resultaten uit 2010 zijn er geen sterke afwijkingen aangetroffen. De aangetroffen concentraties en daarmee de contouren van de restverontreiniging in het grondwater komen overal beoordeeld overeen met de situatie aangetroffen in 2010. In onderstaande figuur 4.2 is de contour van de restverontreiniging in het grondwater aangegeven.
