## RAPPORT

Verkennd asbestonderzoek  
Strevelsweg 350 te Rotterdam (Simeon & Anna)

Kenmerk : 1908M859/JHA/rap2  
Datum : 5 maart 2020

Opdrachtgever : Rho Adviseurs  
Mevr. S. Sies  
Delftseplein 27b  
3013 AA Rotterdam

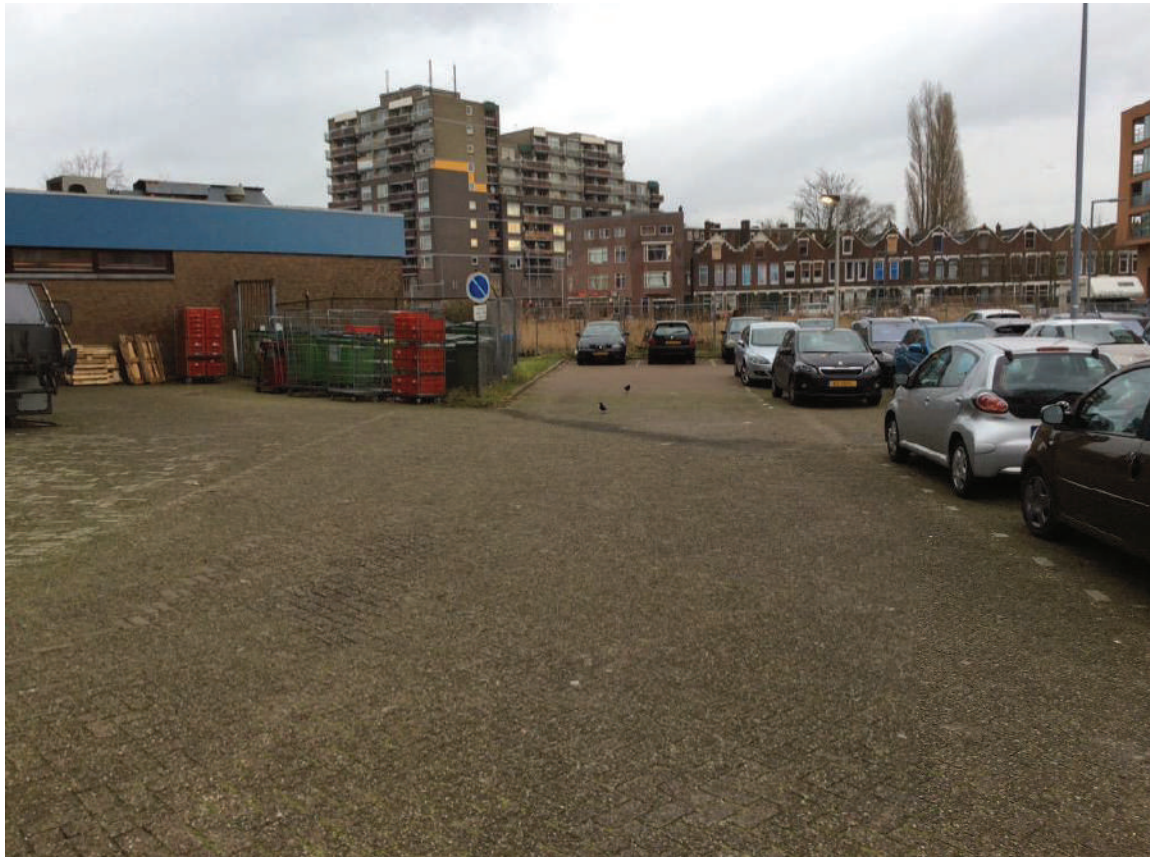
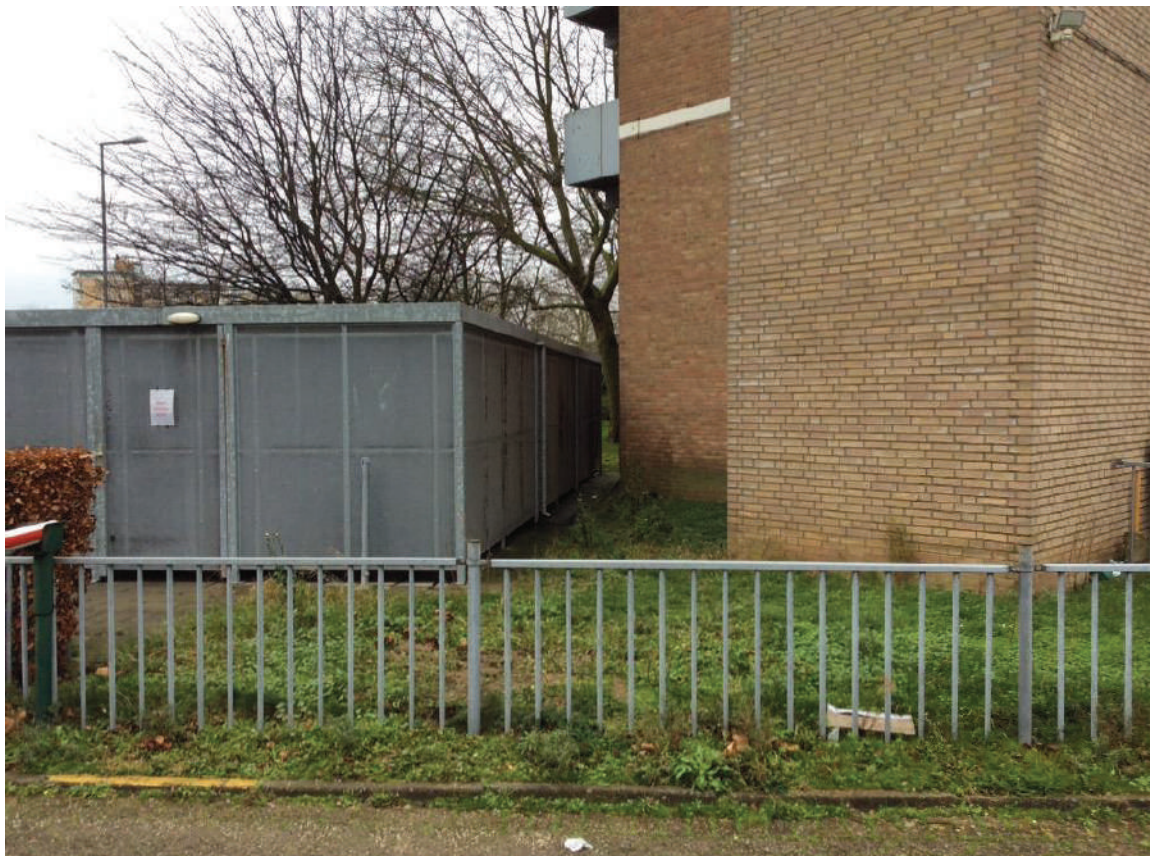
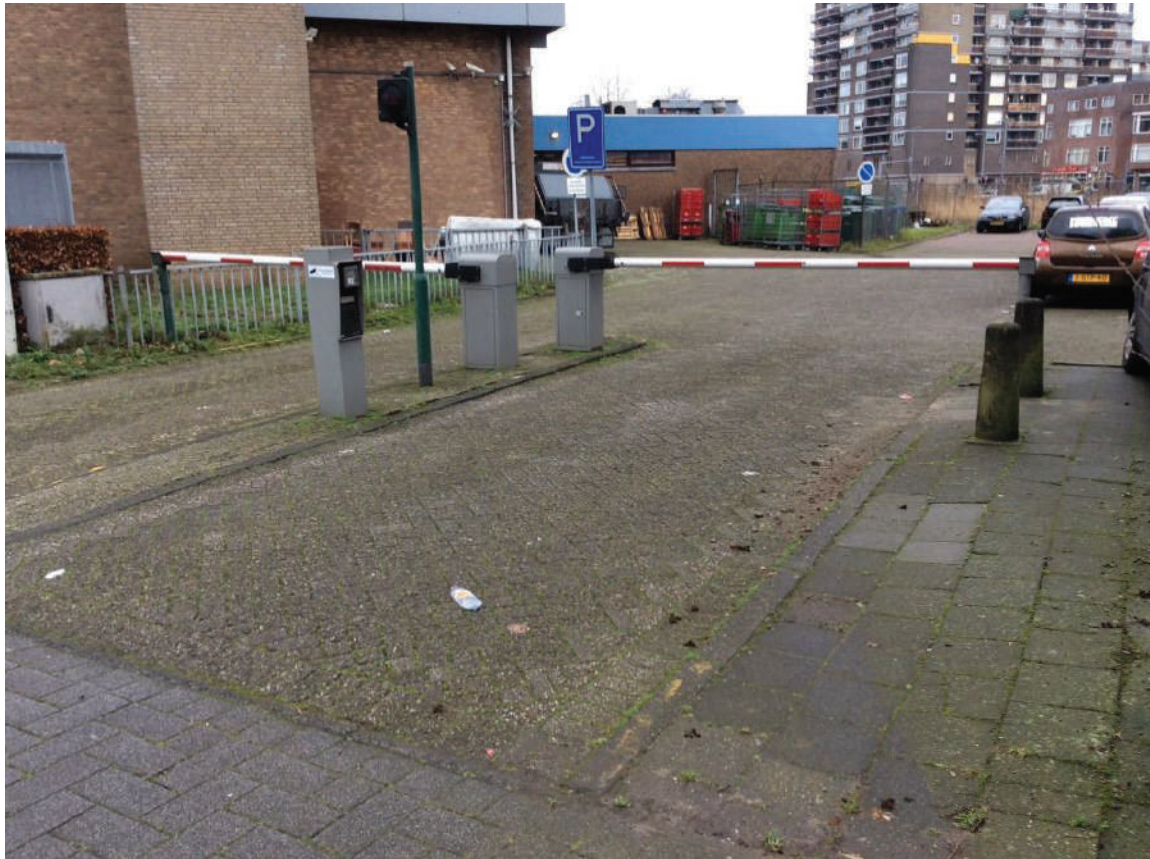
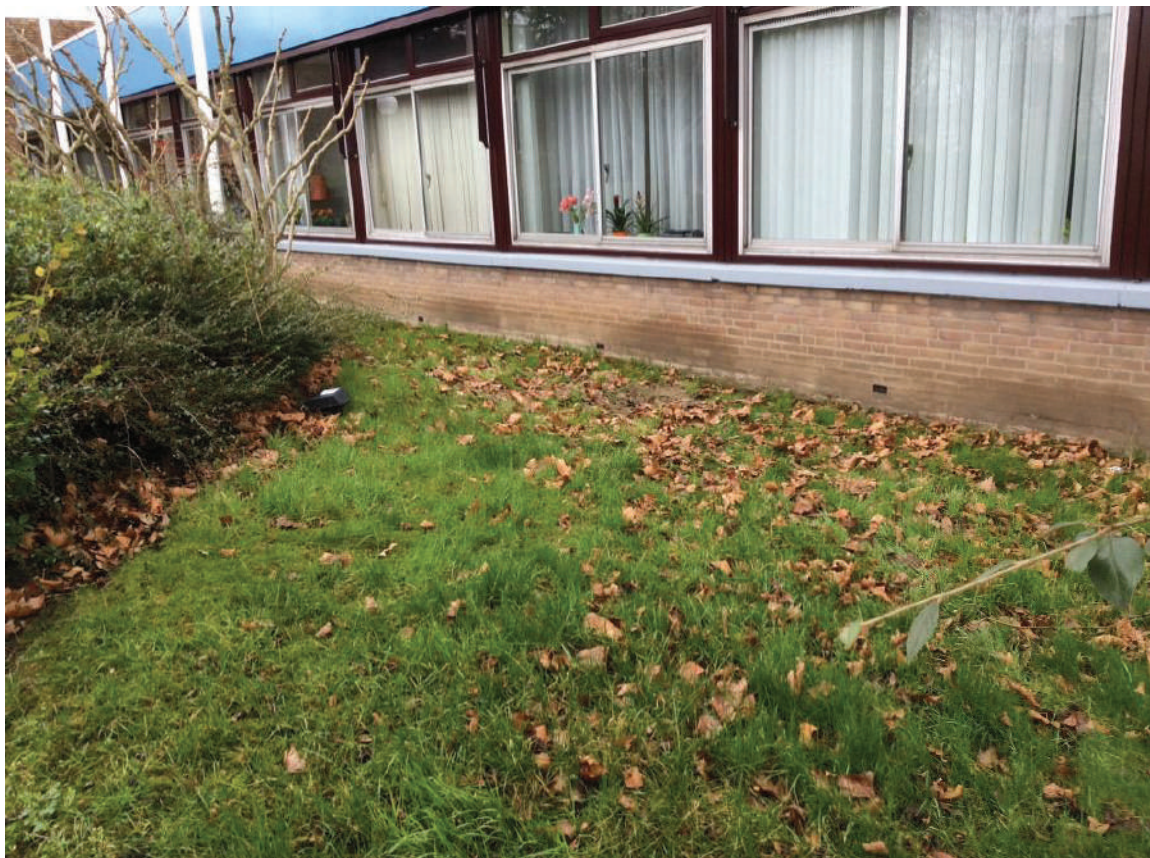
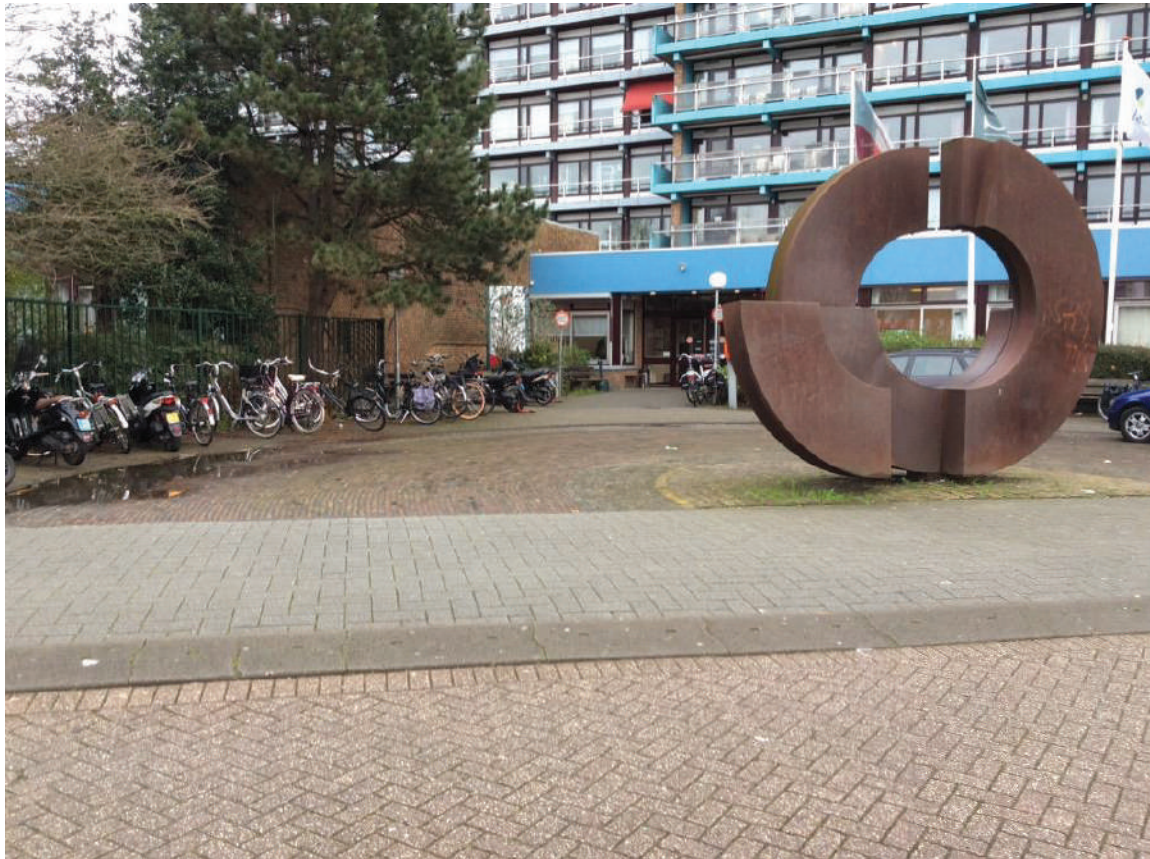
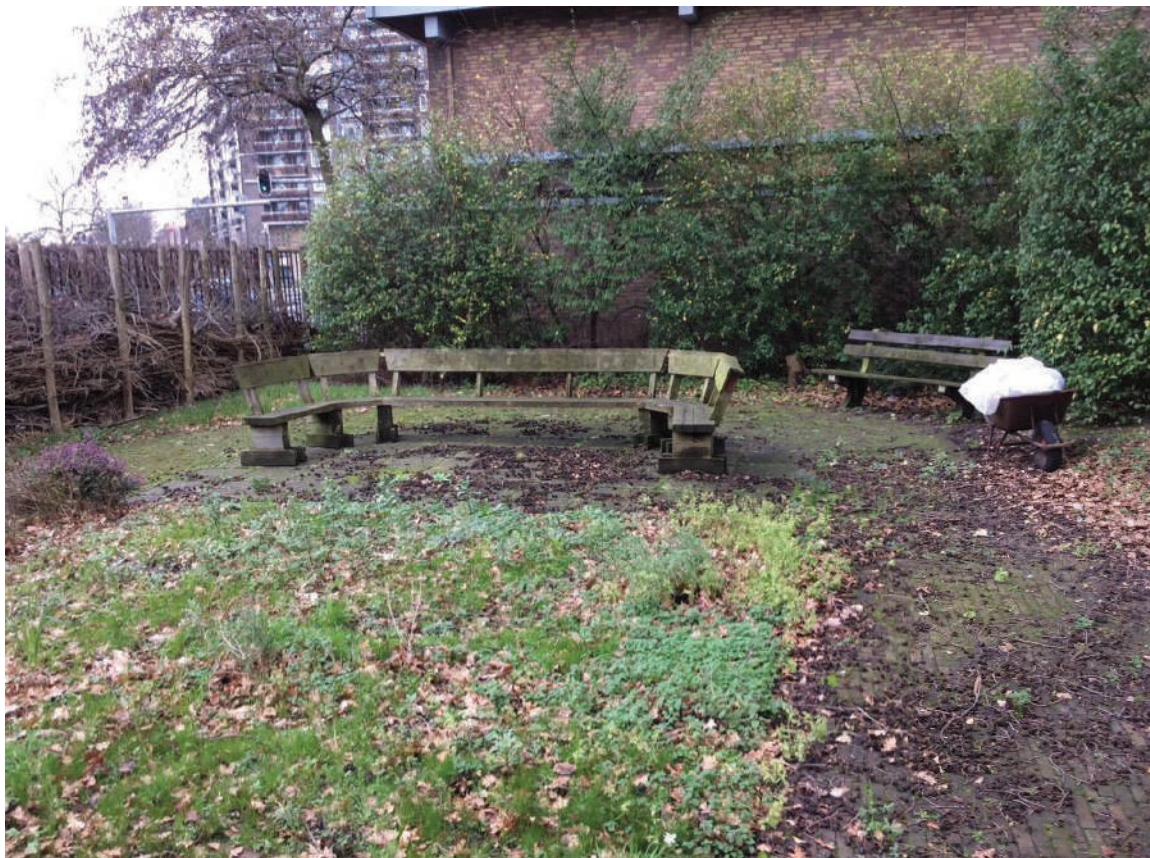
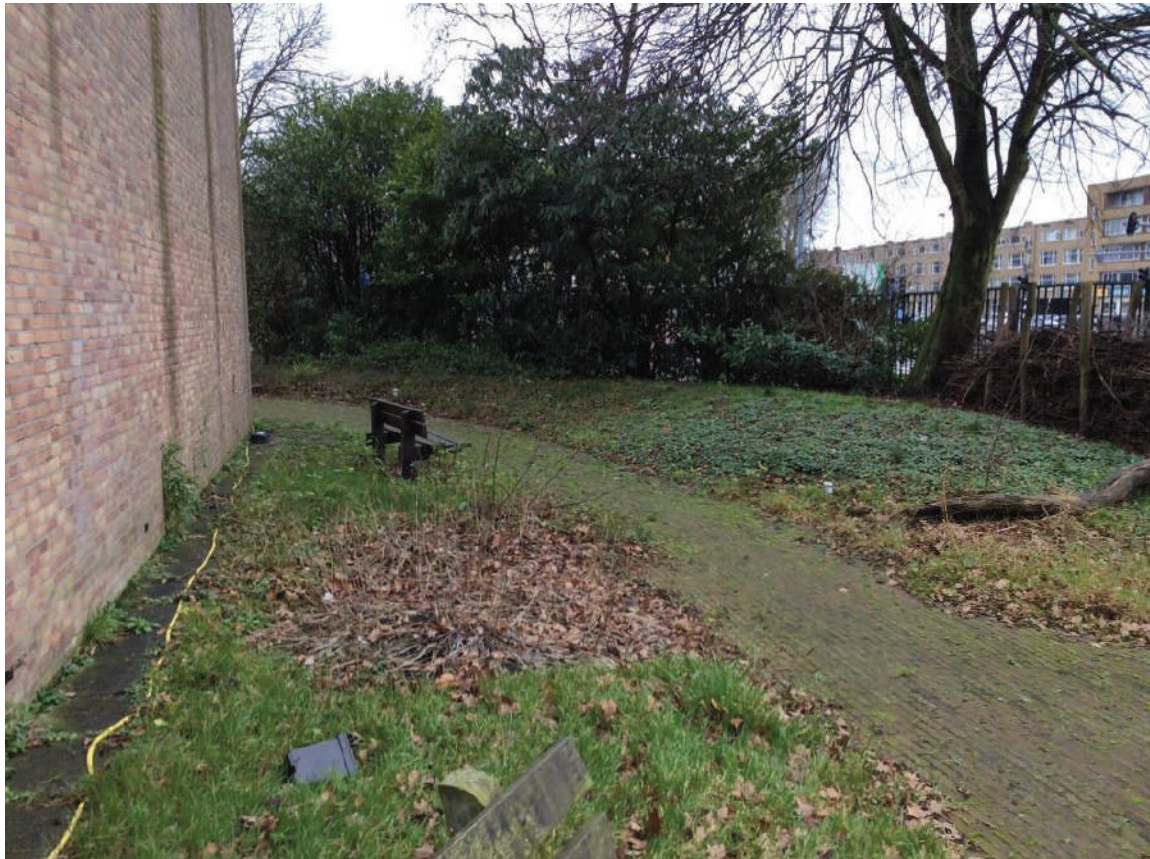
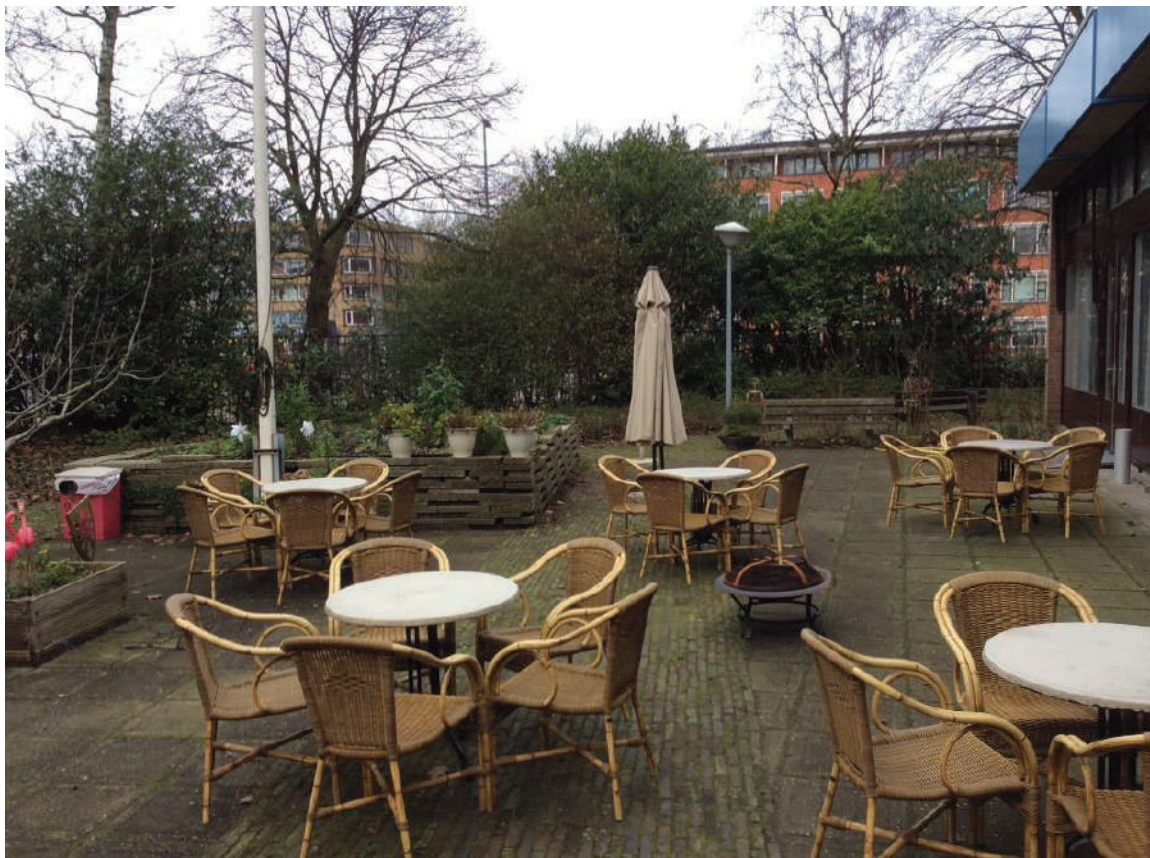
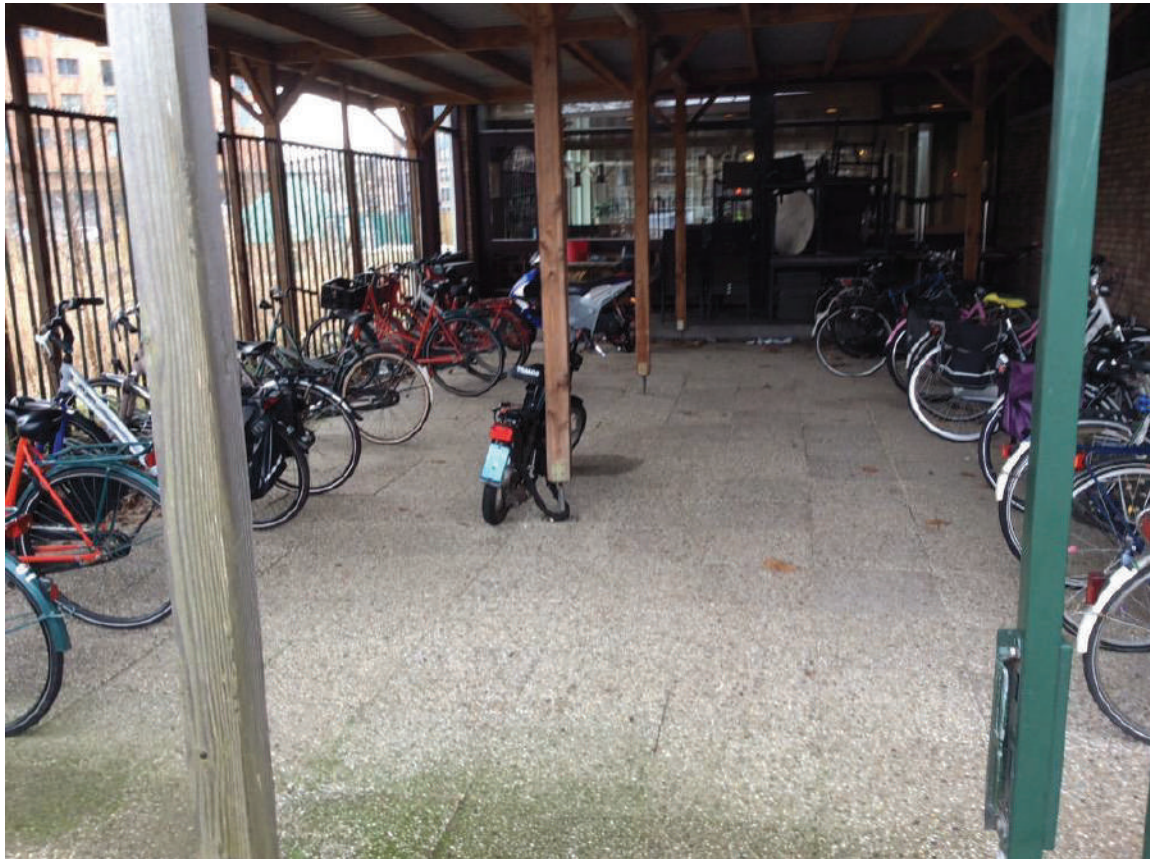
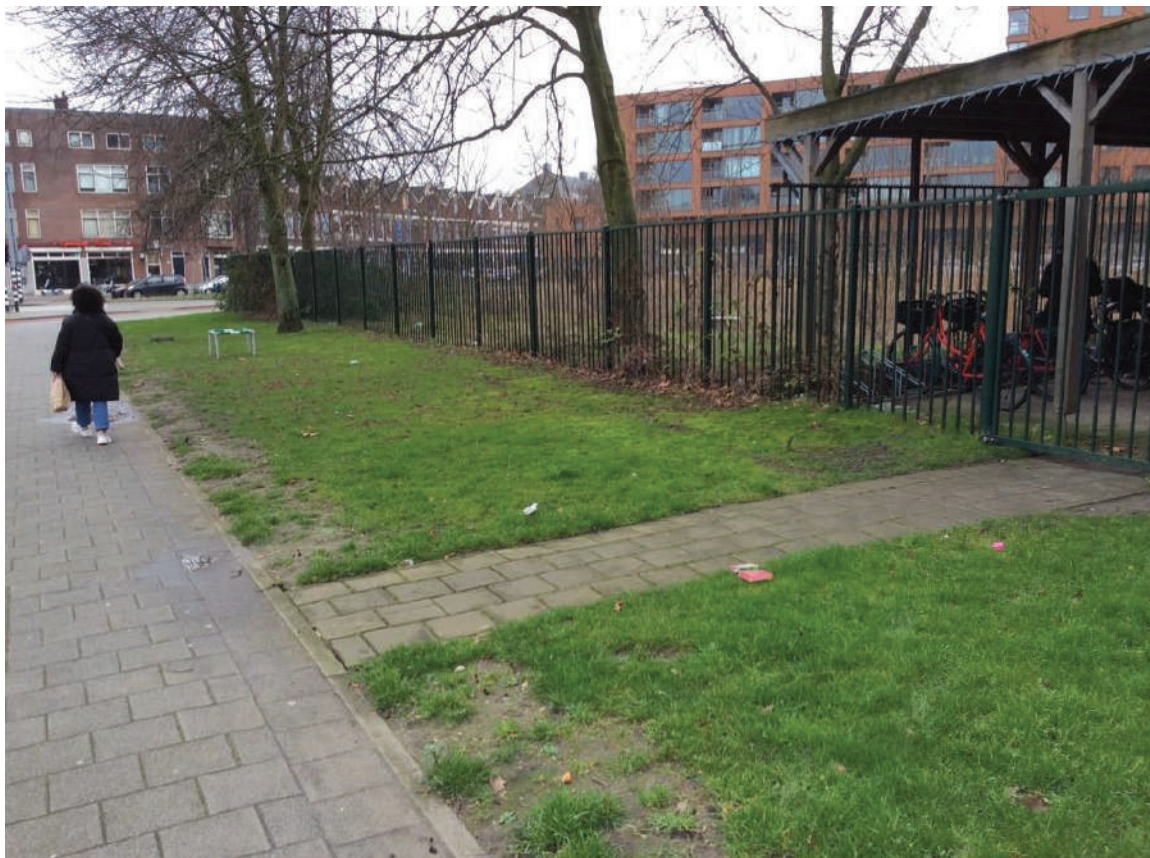
**BIJLAGE 4**  
FOTOREPORTAGE

Tijdens de visuele inspectie van het maaiveld zijn geen asbestverdachte materialen aangetroffen. In bijlage 4 zijn enkele foto's van het terrein opgenomen.

Op het maaiveld van de onderzoekslocatie is geen asbestverdacht materiaal aangetroffen.
