## Parkstad plot S, T en I

Aanvullend en nader bodemonderzoek  
tussen Laan op Zuid, 2e Rosestraat en  
Hilledijk te Rotterdam

IB-2018-01274-1

21 november 2018

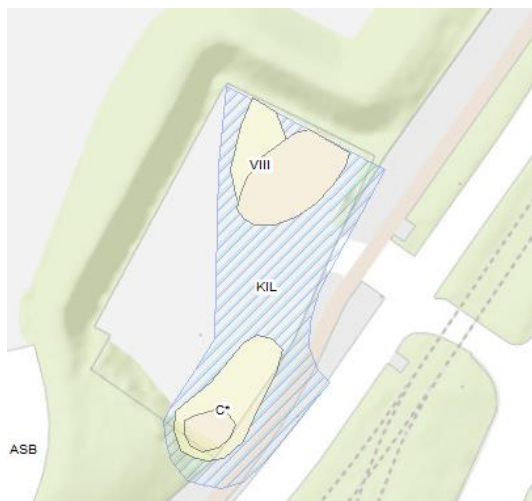
Afbeelding 5.3 Ligging vlek VIII, vlek C\* en ontwateringskil

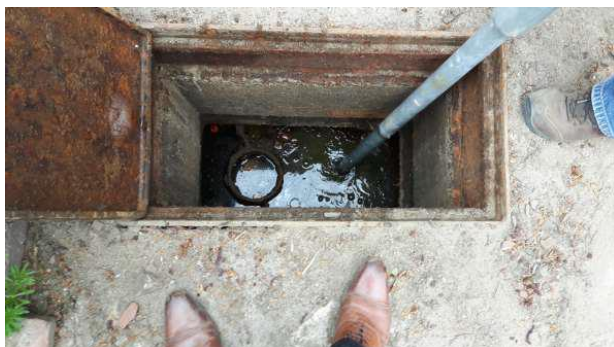
Ter plaatse van of nabij de kil liggen ommetselde tanks/vulpunten die onderdeel geweest zijn geweest van het voormalige tankstation. Eén van de tanks is bereikbaar en hierin is water aanwezig.

Afbeelding 5.4 Vulpunt met geopende deksel.

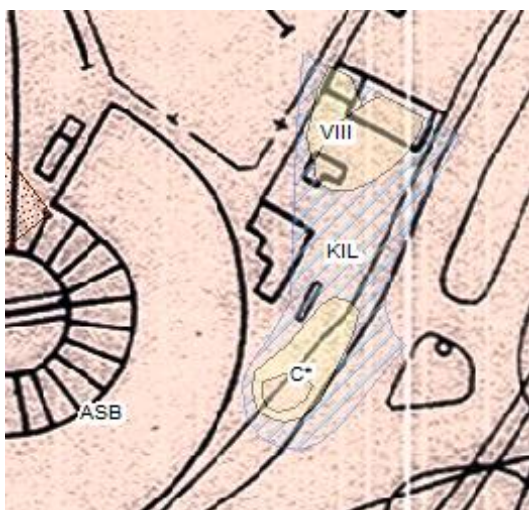
Afbeelding 5.5 Bebouwing 1<sup>e</sup> helft 20<sup>e</sup> eeuw met ligging van vlek VIII, vlek C\* en ontwateringskil.
