# Bestemmingsplan kabels- en leidingenstrook - Antarticaweg

Milieuhygiënisch vooronderzoek bodem

Havenbedrijf Rotterdam N.V.

Milieuhygiënisch vooronderzoek bodem  
Definitief  
11 december 2020  
120872/20-018.924

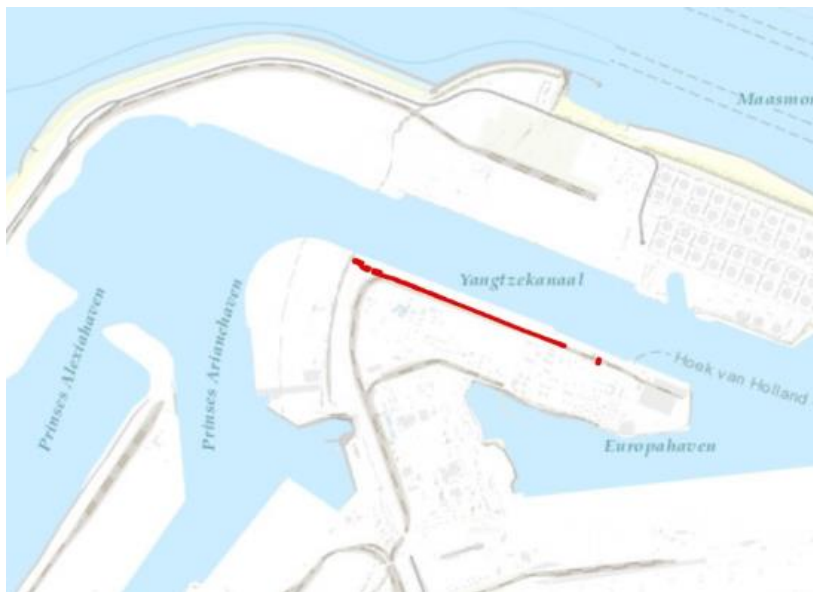
Afbeelding 1.1 Locatie van de uitbreiding van de kabel- en leidingenstrook aan de Antarcticaweg te Rotterdam (afbeelding noord gericht)

In afbeelding 1.1 is een schematische weergave van de kabels- en leidingenstrook weergegeven.

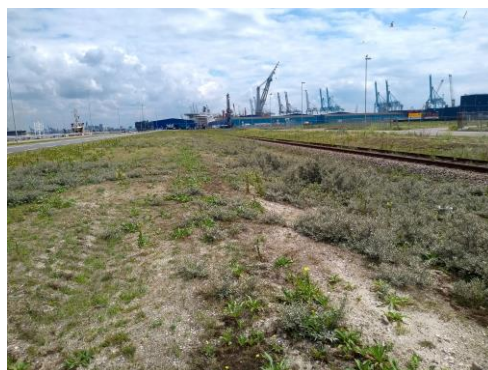
Afbeelding 2.4 Foto's van de Antarcticaweg (links westzijde, rechts oostzijde)

Op 16 juli 2020 heeft een terreinverkenning plaatsgevonden. In bijlage III is een fotoreportage opgenomen van de terreinverkenning. Tijdens de terreinverkenning zijn geen bijzonderheden waargenomen die wijzen op mogelijke bodemverontreinigingen.

In afbeelding 2.4 zijn twee foto's weergegeven van de onderzoekslocatie.

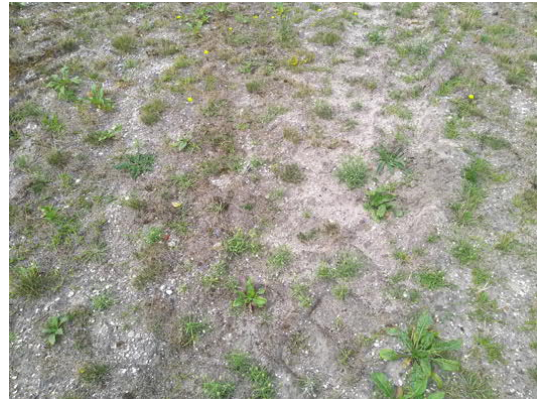
Afbeelding 2. Detailopname wegberm
