## De Archipel (Jan Ligthartstraat 6 en 10) te Rotterdam

Milieuhygiënisch vooronderzoek  
Verkenkend milieukundig bodemonderzoek

Kenmerk                      A0254-06/ADR/rap1  
Datum                        18 mei 2021

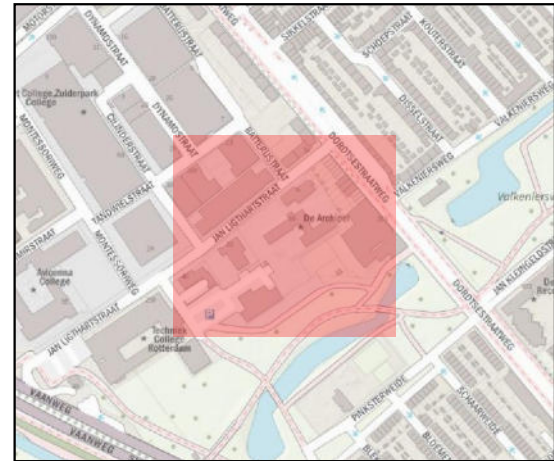
| Bijlagennummer | 1.2 |

- Legenda**
- Plangebied
  - Boorpunten
    - Boring
    - Boring met peilbuis

| Omschrijving | Verkennd bodemonderzoek |

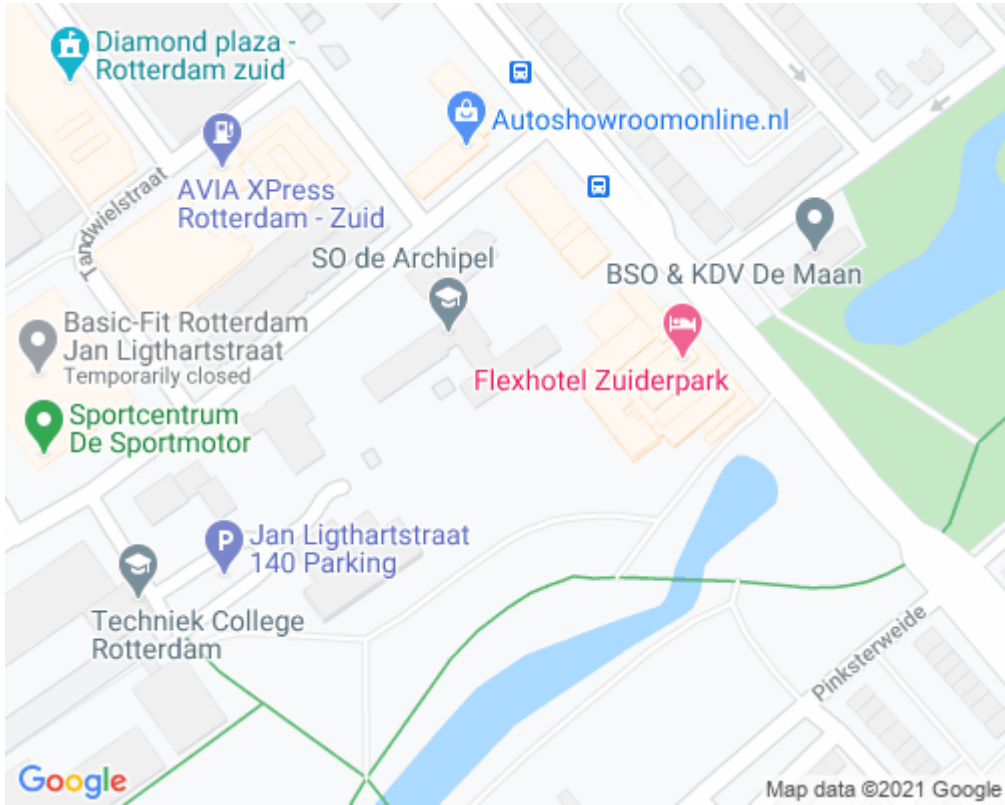
## Tank ondergronds

| Adres | Tank ondergronds<br>Jan ligthartstraat 10<br>Rotterdam |

| Soort tank | Vloeistof | Capaciteit(l) | Plaatsingsdatum | Saneringdatum | Saneringswijze |
|---|---|---|---|---|---|
| TANK ONDERGRONDS | Huisbrandolie | 6000 | | 30-11-1990 | Verwijderen |

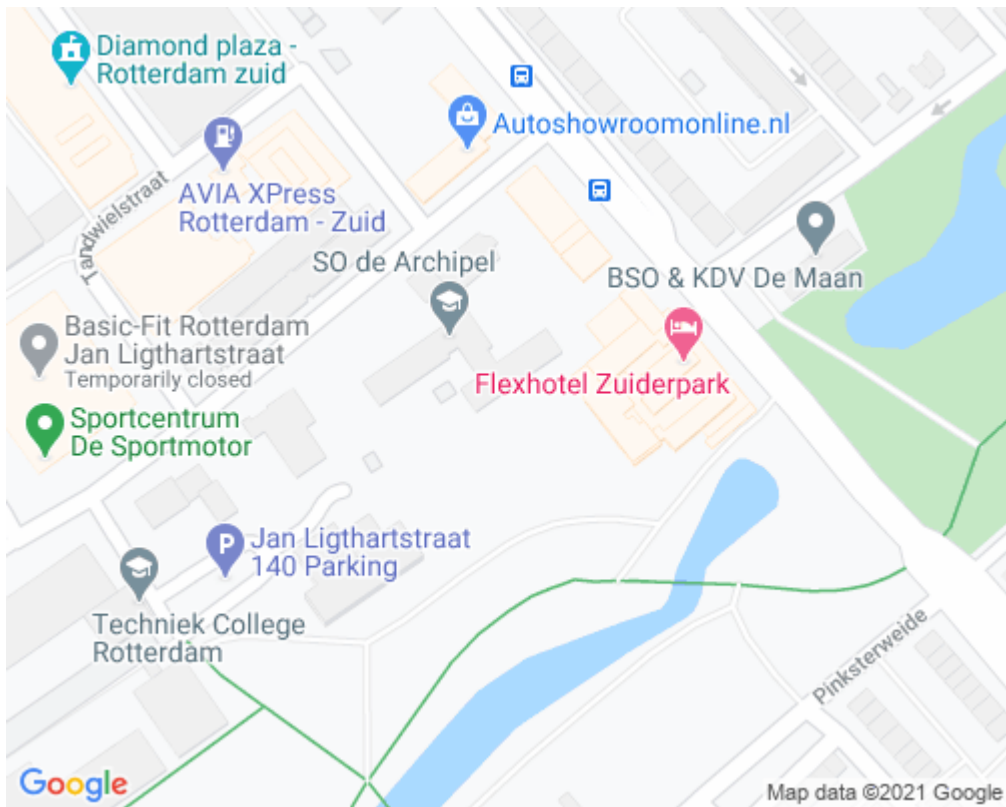
# Tank ondergronds

| Adres | Tank ondergronds<br>Jan ligthartstraat 6<br>Rotterdam |

| Soort tank | Vloeistof | Capaciteit(l) | Plaatsingsdatum | Saneringdatum | Saneringswijze |
|---|---|---|---|---|---|
| TANK ONDERGRONDS | Huisbrandolie | 0 | | 01-01-1990 | Verwijderen |

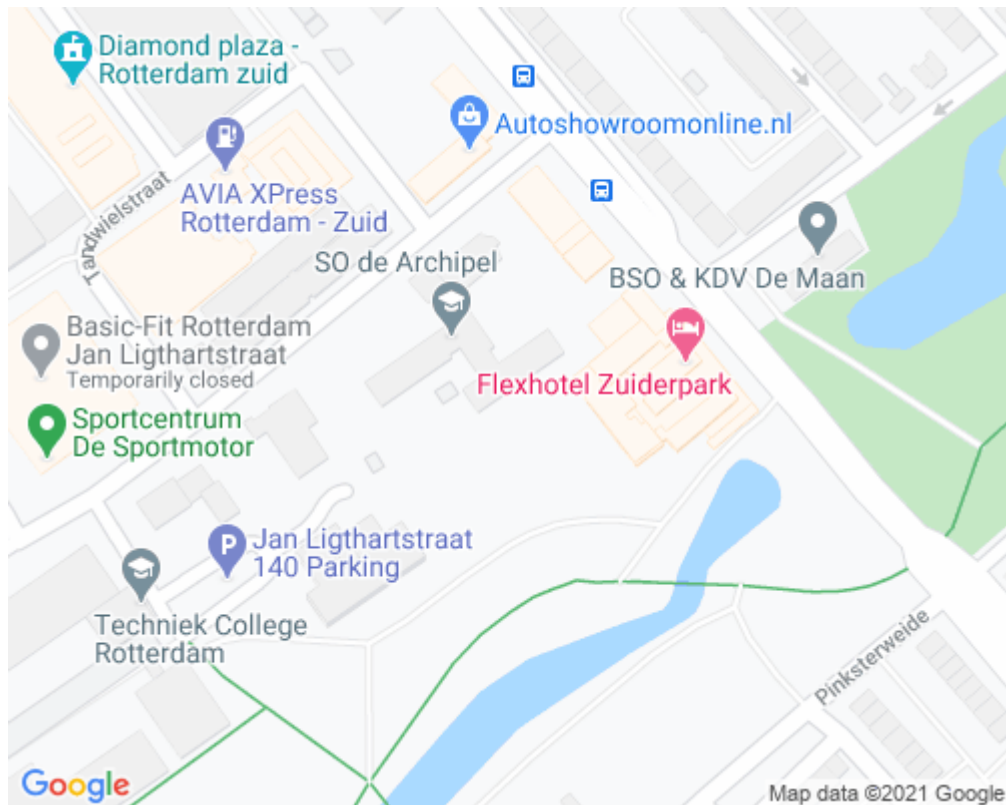
## Zuiderpark (AA059905488)

| <b>Adres</b> | Zuiderpark<br>Brammertstraat 10 3084RV Rotterdam<br>(Rotterdam) |
| <b>Beoordeling verontreiniging</b> | niet ernstig, plaatselijk sterk verontreinigd |
| <b>Vervolg</b> | starten sanering |

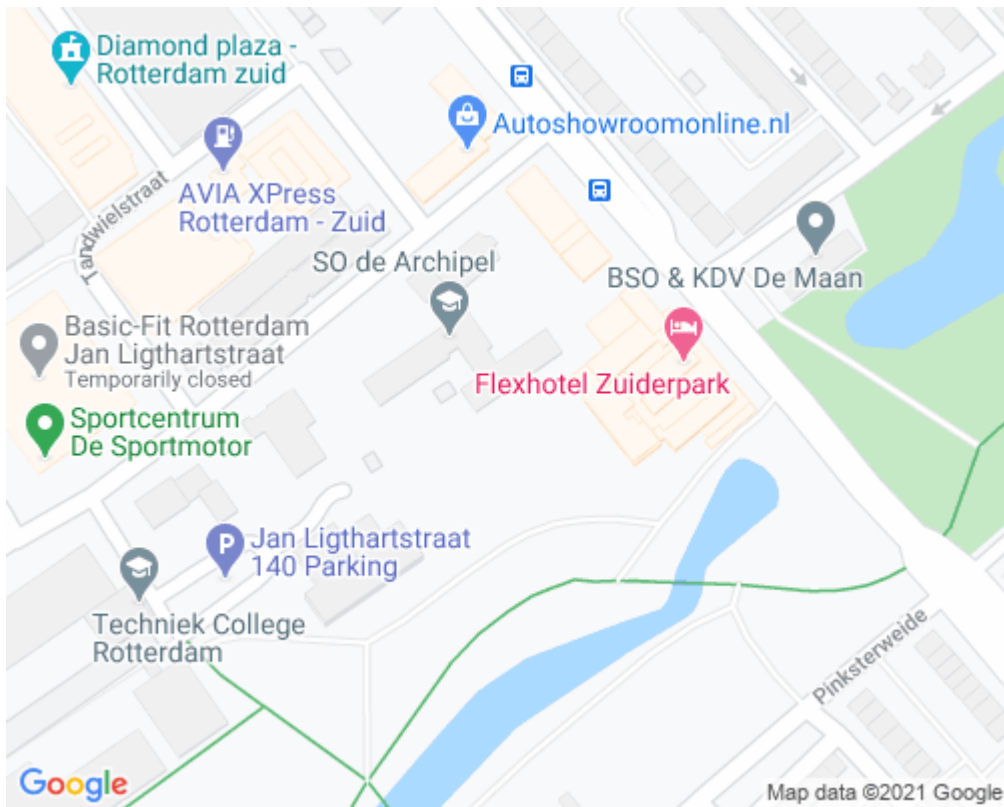
# HBB: J LIGTHARTSTR 6-6 Rotterdam (AA059915079)

| Adres | HBB: J LIGTHARTSTR 6-6 Rotterdam<br>J LIGTHARTSTR 6 3083AM Rotterdam (Rotterdam) |
