**Betreft:** Actualisatie quickscan Wet natuurbescherming  
Hofplein te Rotterdam  
**Project:** 9963.004

Hierbij ontvangt u een memo betreffende de resultaten van een actualisatie in de vorm van een aanvullende inspectie van de Pompenburgflat en kantoorpanden aan het Hofplein te Rotterdam. In dit document zal worden beoordeeld hoe de bevindingen van de uitgevoerde actualisatie in relatie staan tot de bevindingen in de reeds uitgevoerde quickscan (rapport 9963.001, versie D1, d.d. 1 juli 2019) en het nader onderzoek (rapport 9963.002, versie D1, d.d. 16 juli 2020). Voor ecologische onderzoeken geldt in beginsel een houdbaarheid van circa 3 jaar. Om deze reden is de locatie opnieuw bezocht en onderzocht.

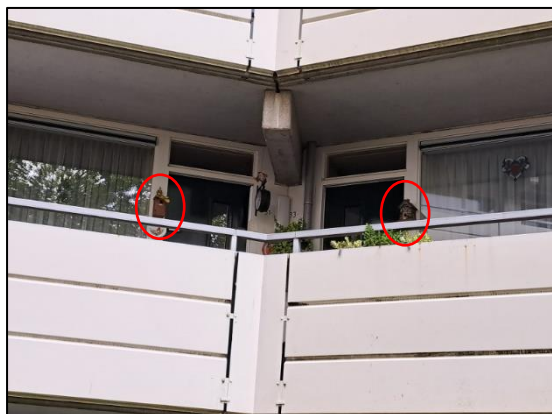
In de binnentuin zijn tijdens het veldbezoek op 11 oktober 2023 twee nestkasten waargenomen (figuur 2). Verder zijn geen geschikte nestlocaties aanwezig op de onderzoekslocatie. Aangezien huismussen koloniebroeders zijn, kan worden geconcludeerd dat er geen geschikte vaste rust- en/of nestlocaties op de onderzoekslocatie aanwezig zijn. Binnen enkele honderden meters rondom de nestlocatie moet voldoende voedsel te vinden zijn voor de huismus. Vanwege het ontbreken van geschikte nestlocaties in de directe omgeving, kan worden geconcludeerd dat er ook geen sprake is van functioneel leefgebied van de huismus in de binnentuin. De conclusie na het veldbezoek is daarom hetzelfde als na het nader onderzoek van 2020, er zal geen sprake zijn van verstoring of vernietiging ten aanzien van vaste rust- en/of nestlocaties en functioneel leefgebied van de huismus.

Figuur 2 Twee nestkasten op een balkon in de binnentuin (rode cirkels).

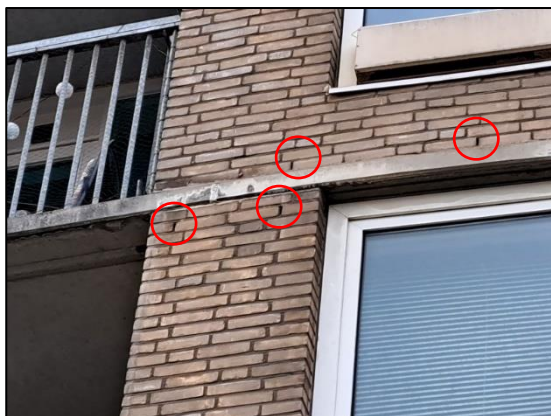
De onderzoekslocatie is, wat betreft mogelijke verblijfplaatsen voor vleermuizen, nog identiek aan de staat zoals opgenomen in de quickscan rapportage. De mogelijke verblijfplaatsen betreffen open stootvoegen aan de buitenzijden van het appartementencomplex (figuur 3), open dilatatievoegen aan de binnenzijden van het appartementencomplex (figuur 4), open stootvoegen aan de oostzijde van het kantoorpand (figuur 5) en een opening achter een plaat aan de zuidzijde van het kantoorpand (figuur 6). De westzijde van het kantoorpand is ongeschikt voor vleermuizen. De dilatatievoegen aan de westzijde van het kantoorpand die in 2019 als mogelijke verblijfplaats werden meegenomen, zijn tijdens het aanvullend veldbezoek van dichtbij bekeken. Deze zijn dicht en dus ongeschikt voor vleermuizen. Figuur 7 toont de exacte locaties van de mogelijke verblijfplaatsen. De kans is aanwezig dat er op het moment wel vleermuizen verblijven in de gebouwen. Daarom wordt wederom een nader onderzoek naar vleermuizen noodzakelijk geacht. Het gaat om de soorten: **gewone dwergvleermuis**, **ruige dwergvleermuis**, **laatvlieger** en **meervleermuis**.

Figuur 3 Open stootvoegen appartementencomplex.

De resultaten van de quickscan uit 2019 (rapport 9963.001, versie D1, d.d. 1 juli 2019) en het nader onderzoek uit 2020 (rapport 9963.002, versie D1, d.d. 16 juli 2020) zijn over het algemeen nog steeds representatief. Een nader onderzoek naar **vleermuizen** wordt wederom benodigd geacht, omdat dezelfde mogelijke verblijfplaatsen nog steeds aanwezig zijn in het appartementencomplex en het kantoorpand als in 2019, waardoor afwezigheid van vleermuizen, zoals met het nader onderzoek in 2020 was geconcludeerd, niet zomaar nogmaals kan worden geconcludeerd. Ten aanzien van **algemene broedvogelsoorten** wordt geadviseerd om buiten het broedseizoen te werken om schade aan soorten te voorkomen. Als toch binnen het broedseizoen moet worden gewerkt, dient een broedvogelinspectie te worden uitgevoerd. Een nader onderzoek naar **slechtvalken** is wederom niet noodzakelijk, vanwege de ongeschikte omstandigheden op het dak en de aanwezigheid van vaste rustplaatsen van slechtvalken in het gebouw tegenover de onderzoekslocatie. Tot slot wordt wederom aanbevolen om de **zorgplicht** in acht te houden en desgewenst te werken met een op maat gemaakt ecologisch werkprotocol.

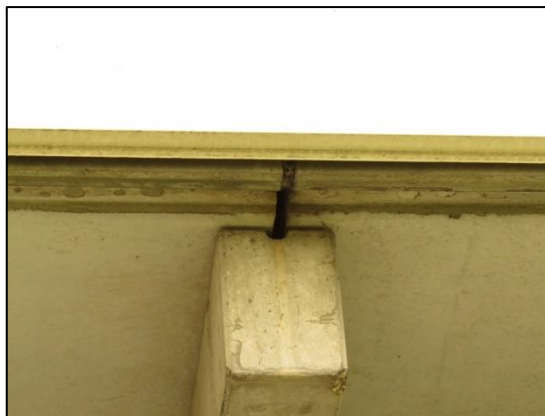
Figuur 4 Open dilatatievoegen.

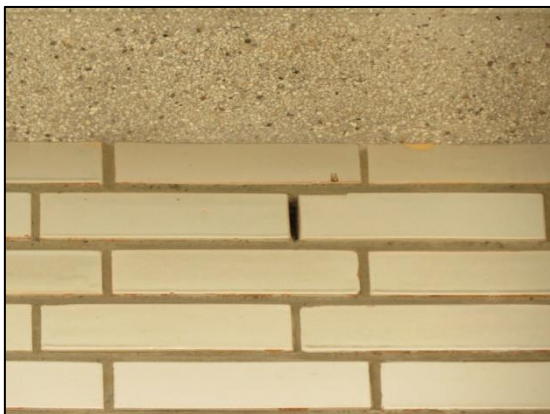
Figuur 5 Open stootvoegen kantoorpand.

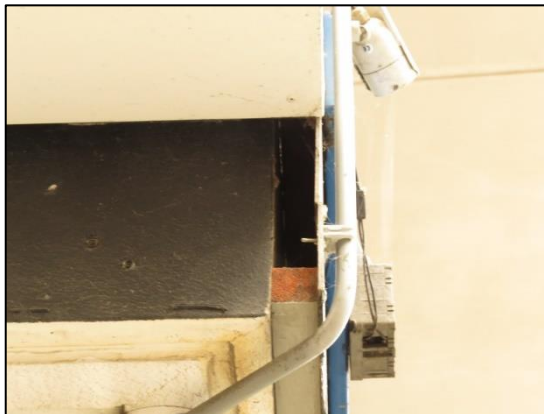
Figuur 6 Opening achter plaat.

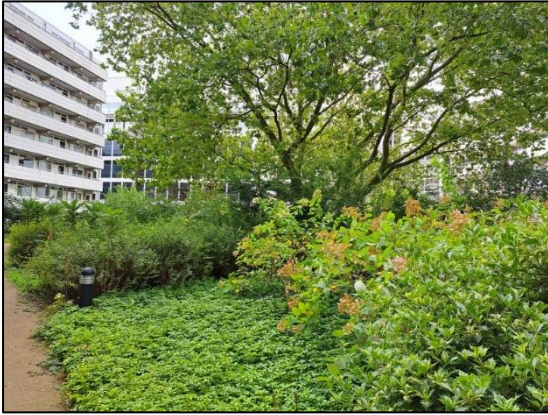
worden uitgevoerd. Voor de volledige omschrijving wordt verwezen naar het quickscan rapport (rapport 9963.001, versie D1, d.d. 1 juli 2019). Zowel de nestkasten in figuur 2 als het groen in de binnentuin (figuur 8) kunnen verblijfplaatsen bieden.

Figuur 8 De binnentuin van het appartementencomplex.

Ten aanzien van algemene broedvogelsoorten worden de conclusies uit het quickscan rapport van 2019 aangehouden, namelijk werken buiten het broedseizoen (maart tot eind augustus) en indien toch binnen het broedseizoen moet worden gewerkt, dient voorafgaand aan de werkzaamheden een broedvogelinspectie te

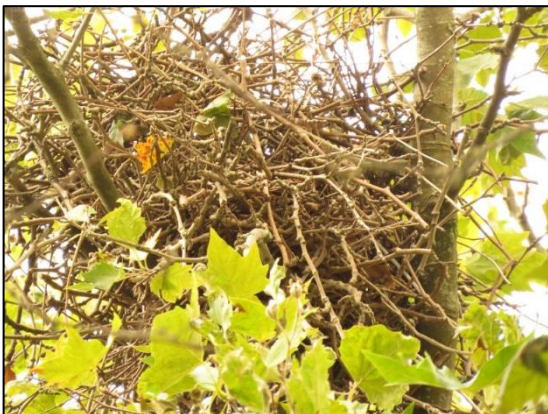
Tijdens het veldbezoek is een vogelnest van ongeveer 50 cm aangetroffen in de plataan in de binnentuin. Dit vogelnest is ook in 2022 aangetroffen, waarna een memo is opgesteld ('Memo nestinspectie plataan Pompenburg', versie D2, d.d. 29 september 2022). Destijds is beoordeeld dat het om een eksternest ging. Tijdens het aanvullende veldbezoek kon echter niet duidelijk worden geconcludeerd dat het een eksternest betrof. Het nest lijkt namelijk niet het kenmerkende dakje te hebben (figuur 9). Het is mogelijk dat het nest sinds 2022 verlaten is en deels is ingestort. Desalniettemin kan een dergelijk nest in gebruik worden genomen door andere soorten zoals de ransuil of boomvalk, die ook in de directe omgeving van de onderzoekslocatie zijn waargenomen. Om uit te kunnen sluiten dat het nest in gebruik is door een ransuil of boomvalk, is een nader onderzoek benodigd.

Figuur 9 Nest in de plataan in de binnentuin.

Een aantal zaken is veranderd ten opzichte van de quickscan uit 2019 en het nader onderzoek uit 2020. Nader onderzoek naar **huismussen** wordt nu niet benodigd geacht. Tijdens het nader onderzoek in 2020 zijn geen huismussen of enige activiteit aangetroffen op de onderzoekslocatie. Ook zijn geen geschikte verblijfplaatsen voor huismussen aanwezig. Daarnaast wordt nu wel een nader onderzoek ten aanzien van **het nest in de plataan in de binnentuin** aanbevolen. De conclusie van de memo uit 2022 dat het een eksternest betreft kan niet meer worden aangehouden, omdat het nest niet het kenmerkende dakje lijkt te hebben. Dit kan betekenen dat het nest is overgenomen door een andere soort, zoals de ransuil of boomvalk. Om bezetting van het nest door een categorie 1-4 vogelsoort uit te sluiten, is daarom een nader onderzoek benodigd.
