# **Vleermuis- en huismusonderzoek**

## **Teldersweg te Rotterdam**

*In het kader van de Wet natuurbescherming  
en de Verordening Ruimte*

| <b>Projectnummer:</b> | 1883-03 |

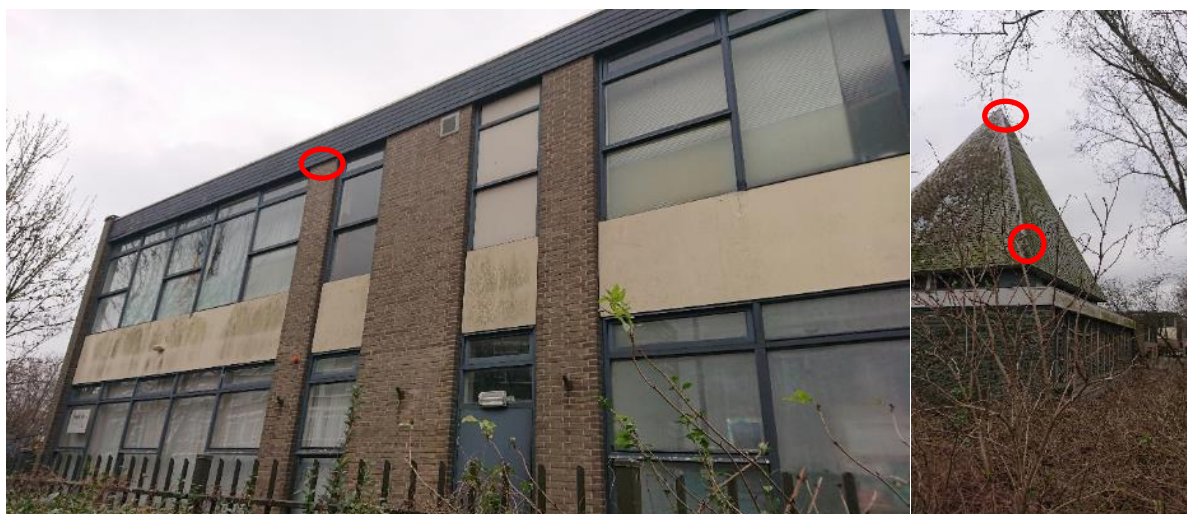
Afbeelding 4.1: Locaties zomerverblijfplaatsen gewone dwergvleermuis (rood omcirkelt)

Op 21 mei 2019 zijn om 22:06 uur sociale geluiden van gewone dwergvleermuizen gehoord vanachter een boeiboord aan de voorzijde van de Teldersweg 80 (zie Afbeelding 4.1). Echter zijn de gehele avond geen uitvliegende dieren gezien vanuit deze locatie. Op 26 juni 2019 op 4:19 uur is een gewone dwergvleermuis aantikkend waargenomen op dezelfde locatie.

Op 12 juni 2019 zijn vier uitvliegende gewone dwergvleermuizen waargenomen (zonder sonar) uit het oude kerkgebouw aan de Wilgenplaslaan 200. De uitvliegopening moet gelegen zijn op de hoek van de 'piramide' achter de loden hoekflap (hier was een opening aanwezig, aangezien het dak van de kerk bestaat uit leistenen). Alle vier de exemplaren vlogen in de richting van het schoolgebouw. Vervolgens is om 23.27 uur een exemplaren zonder sonar zwermend waargenomen rond de top van het dak van de kerk. Kort hiervoor werd eveneens een gewone dwergvleermuis zonder sonar waargenomen rond het dak van de kerk.

Op basis van gedrag en locaties van uitvliegen en zwermen zijn in het dak van de voormalige kerk aan de Wilgenplaslaan 200 twee zomerverblijfplaatsen aanwezig van gewone dwergvleermuizen. Zie Afbeelding 4.1 voor de locaties.

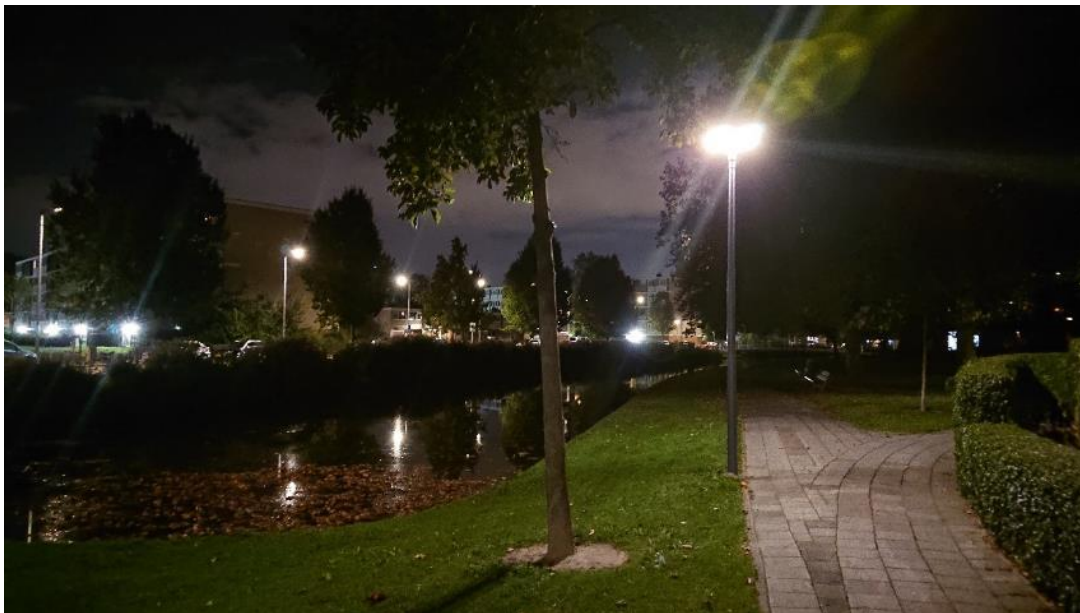
*Afbeelding 4.2: De watergangen aan de Donkerssingel ter hoogte van het projectgebied met verlichting*

De watergangen aan de Donkerssingel ter hoogte van het projectgebied zijn vrij verlicht door straatverlichting (zie Afbeelding 4.2). Ten oosten van de Van Poeljeweg is de watergang donker. Hier staan ook aan de linkerzijde meer grote bomen. Het deel van de watergang ter hoogte van het projectgebied (evenwijdig aan Wiardapad) is opvallend stil in vergelijking met de waterpartijen ten oosten en westen van het projectgebied. Mogelijk heeft de verlichting invloed op het gedrag van de vleermuizen.

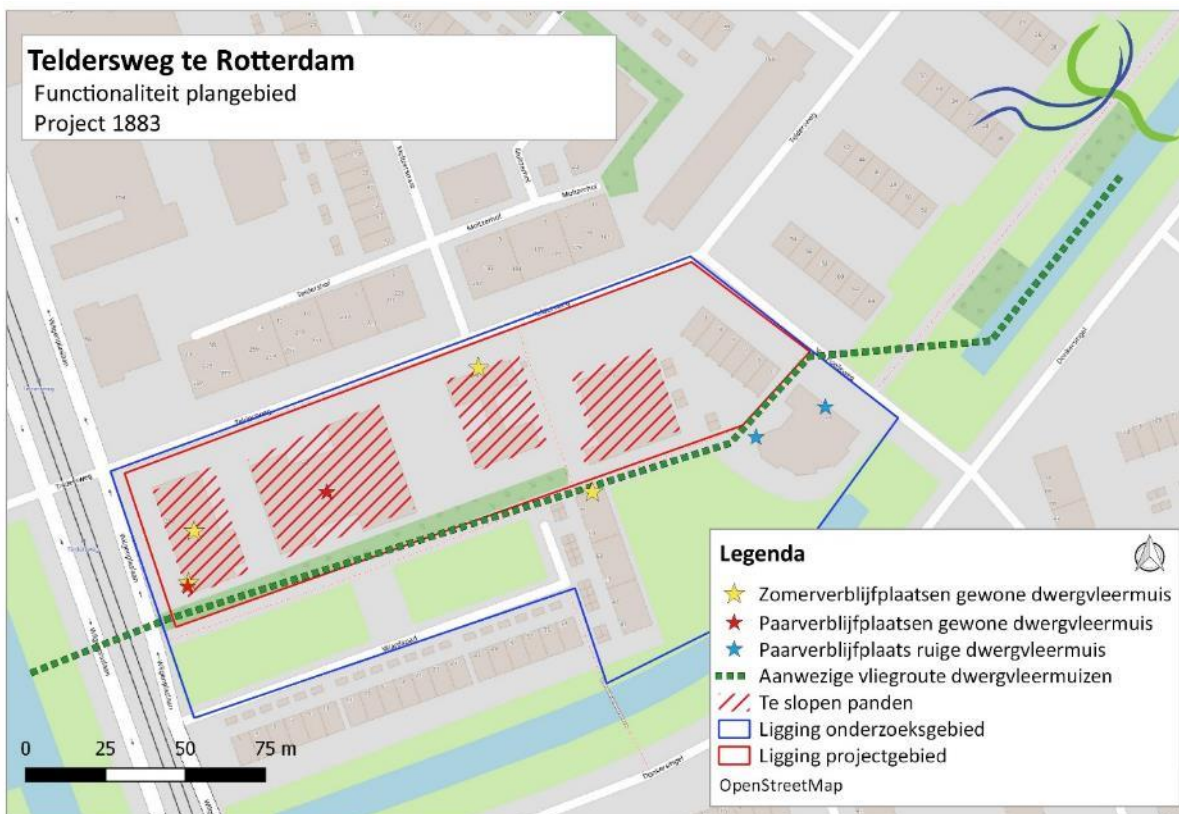
Afbeelding 5.1: Functionaliteit van het projectgebied voor vleermuizen (zie ook Bijlage 2)

In Afbeelding 5.1 zijn de aanwezige belangrijke functies van het projectgebied en de directe omgeving voor vleermuizen ingetekend.

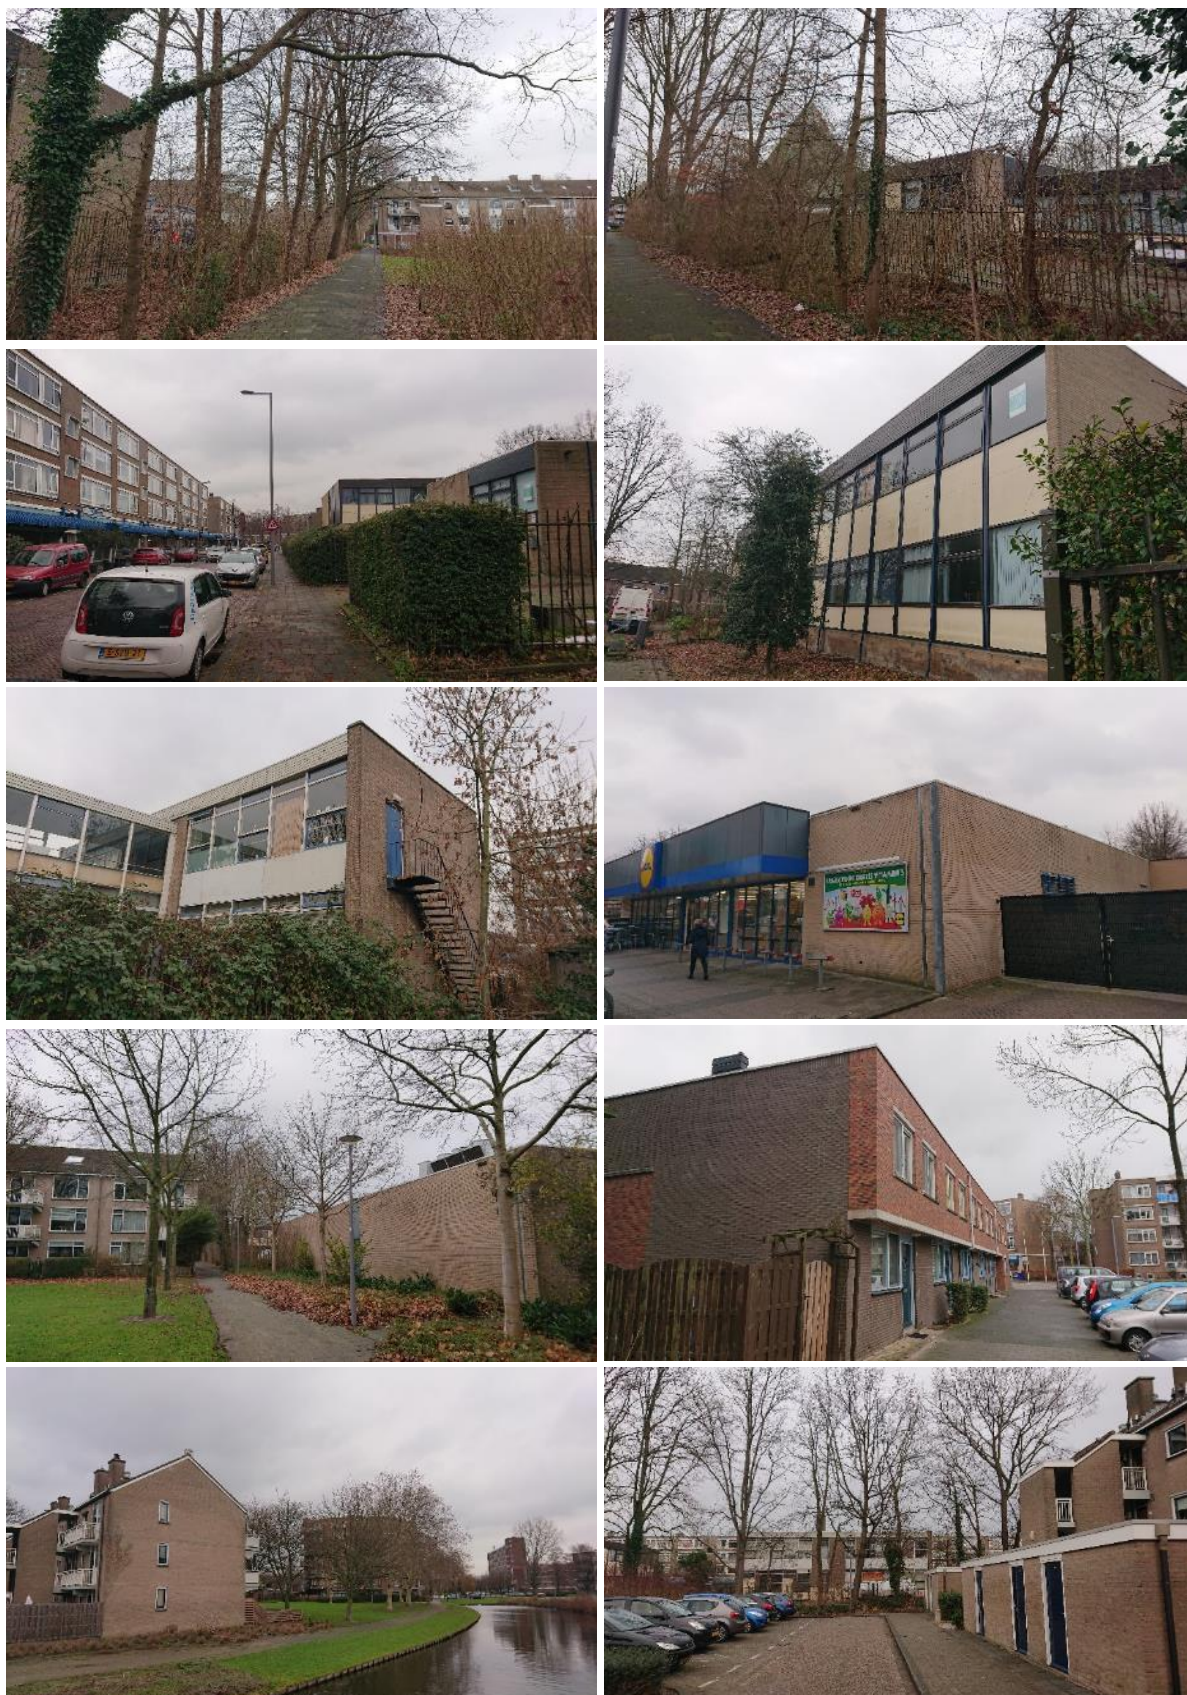
Foto impressie van het project- en onderzoeksgebied Teldersweg 76, 80 en 90 te Rotterdam

De voormalige Vredevorstkerk betreft een leegstaande kerk met een dak in pyramide-vorm. Langs het dak is een aanbouw met boeiboorden aanwezig. Het dak is bedekt met leistenen. Het pand is in verval staat. Een aantal leistenen op het dak missen, het daklood staat deels omhoog en er zijn scheuren zichtbaar in de boeiboorden en het houtwerk.

De twee schoolpanden (de Prinses Ireneschool en de Petraschool) hebben twee verdiepingen en een plat bitumen dak. Langs de daken en op de gevels van de panden is houten betimmering aanwezig. De panden hebben aan de kopgevels spouwmuren met open stootvoegen. De panden zijn momenteel anti-kraak verhuurd.
