## Warmoeziersstraat 35 te Rotterdam

Milieuhygiënisch vooronderzoek  
Verkennd milieukundig bodemonderzoek  
Indicatief asbestonderzoek

Kenmerk : A2552-06/PBE/rap1  
Datum : 22 augustus 2022

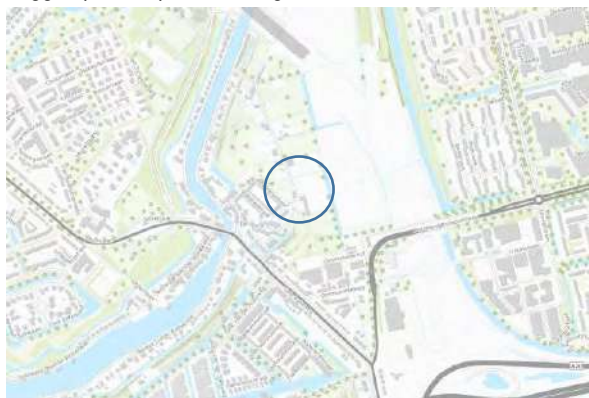
| Onderzoeksvraag | | |
|---|---|---|
| | | <br>Afbeelding 2: Onderzoekslocatie en belendingen<br>(bron: IDDS Projectenkaart) |

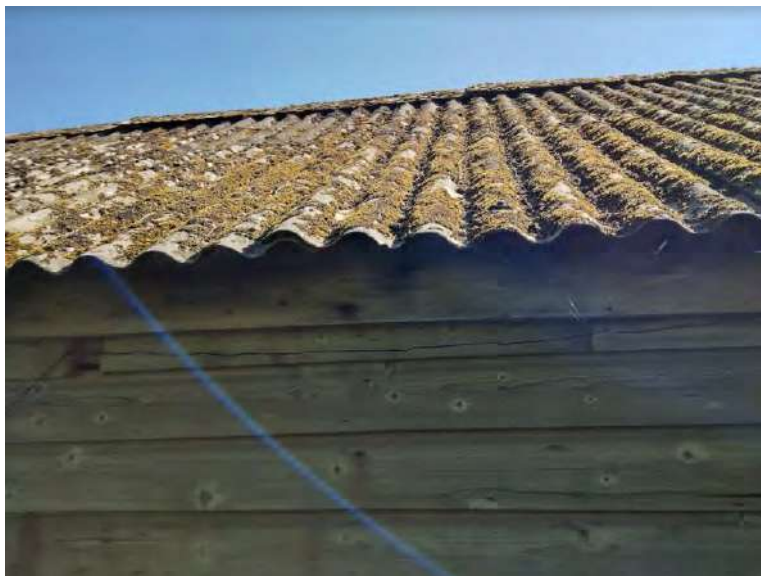
Afbeelding 3: asbestdak

De terreinverkenning is op 22 juni 2022 uitgevoerd. Op basis van de terreinverkenning blijkt dat in de zuidoosthoek van het terrein bebouwing aanwezig is met een asbestverdacht dak met afwatering direct op de bodem. Verder zijn geen bijzonderheden en hebben zich geen wijzigingen voorgedaan ten opzichte van de reeds verkregen gegevens. Ter illustratie is in bijlage 2.2 een fotoreportage opgenomen.

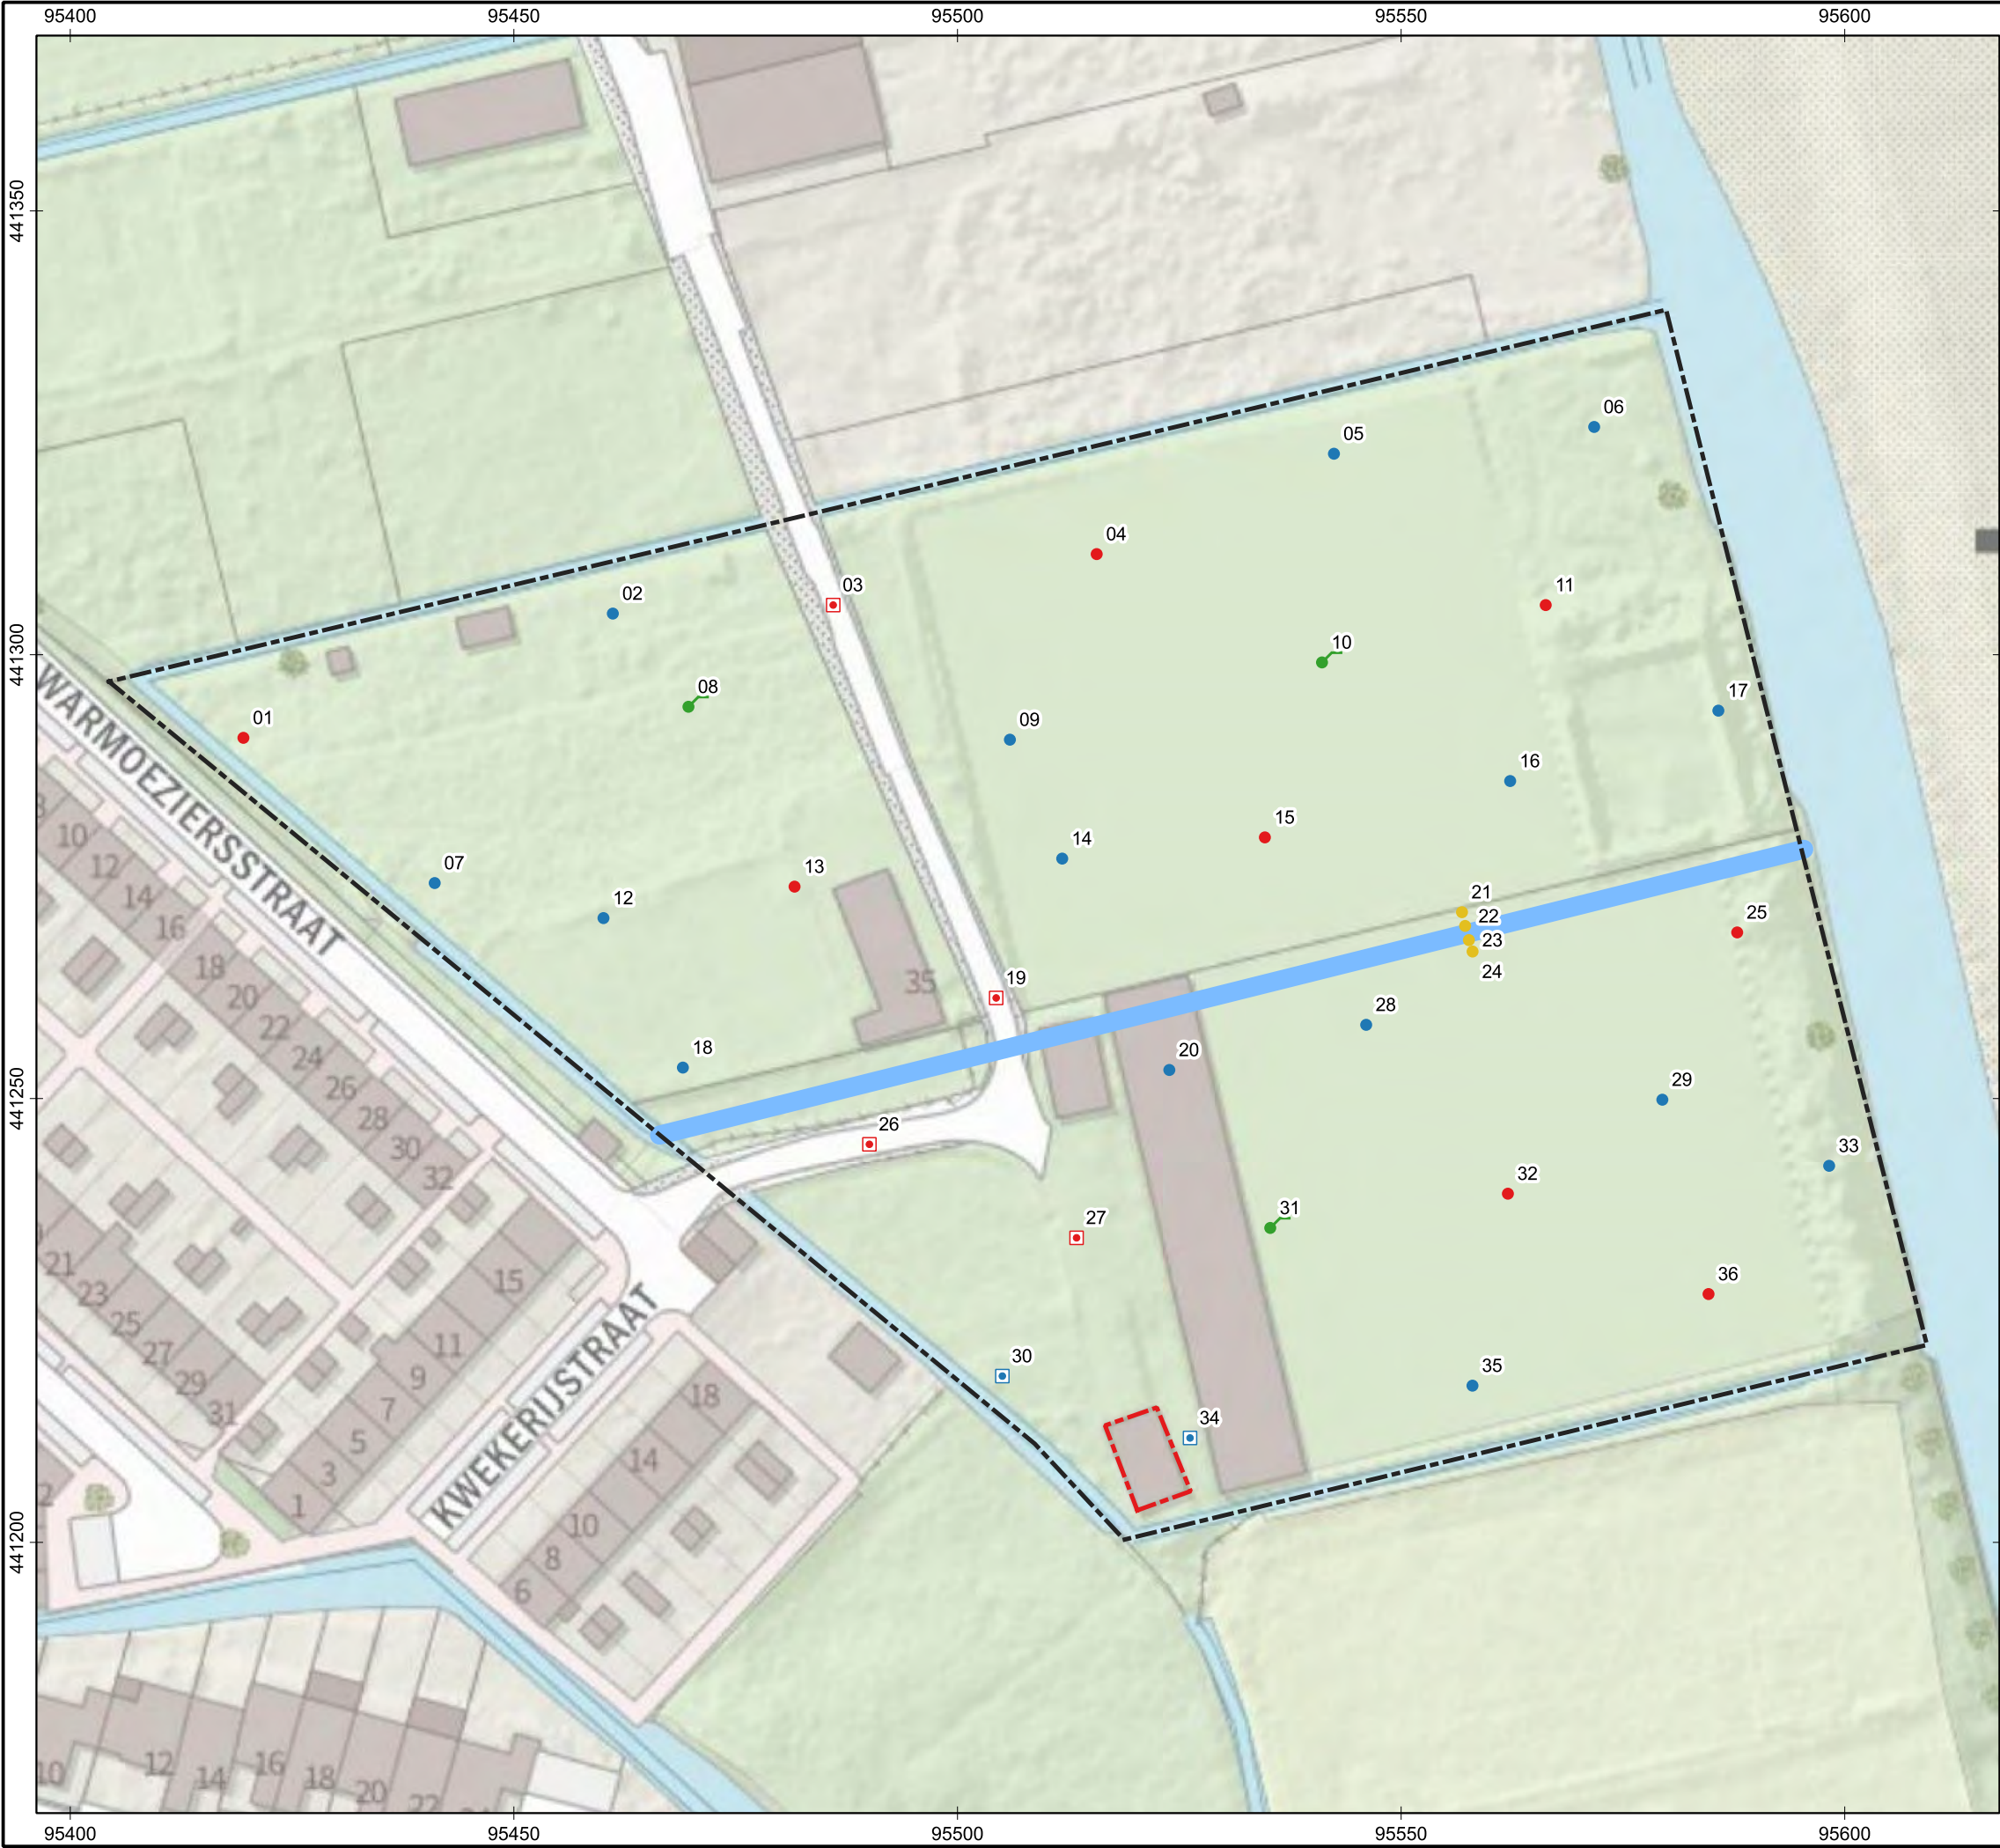
**BIJLAGE 1.2**  
Situatietekening

- Legenda**
- Plangebied
  - Schuur met asbestdak
  - Gedempte sloot
- Boringen**
- Boring tot 1,0 m-mv
  - Boring tot 1,5 m-mv
  - Boring tot 2,0 m-mv
  - Boring met peilbuis
  - Asbestgat met boring tot 1,0 m-mv
  - Asbestgat met boring tot 2,0 m-mv
