**Historisch bodemonderzoek  
waterstoftransportleidingtracé Maasvlakte 2 -  
Pernis**

**HyTransPort.RTM**

projectnummer 0471417.100  
definitief revisie 00  
30 juli 2021

projectnummer 0471417.100  
documentnummer 0471417.100-HVO-01  
definitief revisie 00  
30 juli 2021

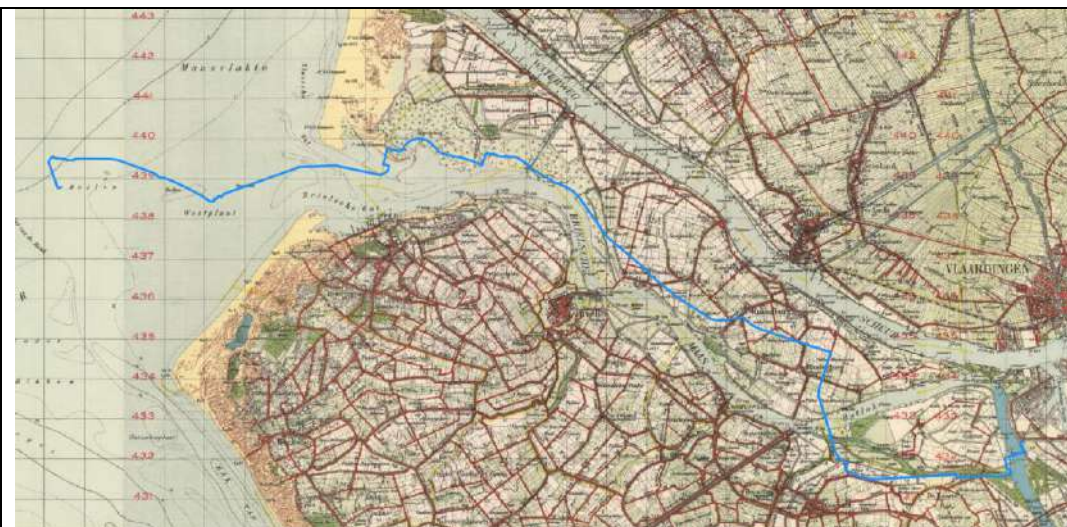
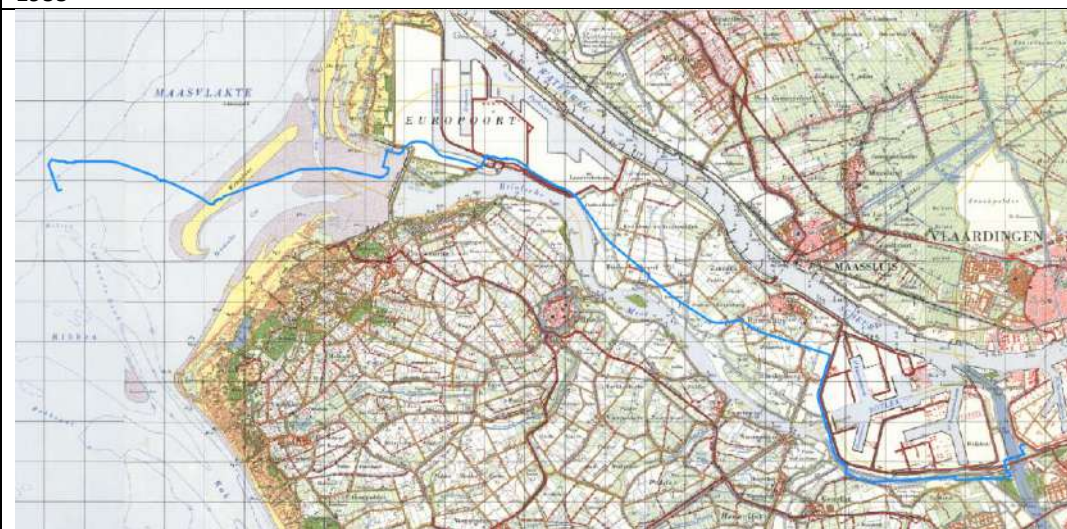
Figuur 4.4: Historische kaarten met het tracé in blauw geprojecteerd (bron: Topotijdreis.nl).

Zoals toegelicht in hoofdstuk 2.1 zijn op tekeningen 0471417-OV-HO-003 en 0471417-OV-HO-004 respectievelijk de wegen en watergangen weergegeven die na het opspuiten zijn aangelegd en inmiddels zijn verwijderd of gedempt. Hierbij is gebruik gemaakt van historische kaarten van Topotijdreis waarbij de kaarten tot 1994 zijn bekeken. Tevens zijn de watergangen weergegeven die aanwezig waren voordat de locatie is opgespoten. Deze watergangen zijn opgenomen ter illustratie en worden niet beschouwd als verdachte locaties. Nadat de onderzoekslocatie is opgespoten, heeft geen bebouwing plaatsgevonden ter plaatse van het tracé. Derhalve is historische bebouwing niet weergegeven op de tekeningen.
