Datum : 24-5-2023  
Opsteller : Mevr. Ir. J. van Kolck  
Betreft : Notitie ecologische quickscan, Folkert Elsingastraat, Rotterdam  
Kenmerk: : A4200-03/JKO/not1

### Aanleiding

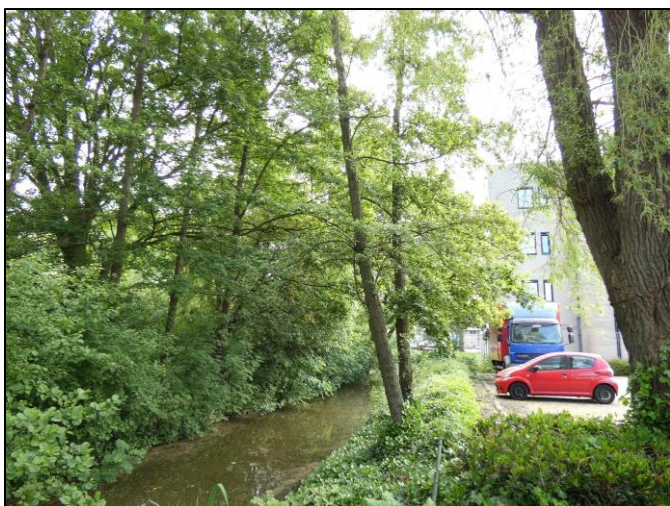
De watergangen rondom de sportvelden betreft een donkere, troebele watergang met harde oeverbeschoeiing. Waterplanten ontbreken in de watergang. Op de oever van de watergang is een bomenrij aanwezig tussen het sportveld en de watergang. Achter de te slopen opstallen is ook een bomenrij aanwezig op de oever van de watergang (Figuur 2). Al deze vegetatie wordt verwijderd. Aan de Koningslaan is een bomenrij met bosschage aanwezig (Figuur 3). Aan deze bomenrij zijn enkele vleermuiskasten opgehangen (Figuur 4). Deze bomenrij en bosschage blijven behouden. Aan de Waghemakerstraat is een bomenrij aanwezig tussen het fietspad en de watergang (Figuur 5 en Figuur 6). Deze vegetatie wordt verwijderd. Ten westen van de sportvelden is een bredere parkje/bosschage aanwezig. Deze watergang en bosschage blijven behouden (Figuur 7 en Figuur 8).

*Figuur 2. Bomenrij en bosschage op de oever van de watergang achter de te slopen opstallen. Deze watergang wordt gedempt en de vegetatie wordt verwijderd.*

De bomen die gekapt worden zijn allen zeer smal en bevatten geen holten waar een vleermuis een verblijfplaats in kan hebben. De aanwezigheid van boombewonende vleermuissoorten is daarmee uitgesloten.

*Vogels zonder jaarrond beschermd nest:* diverse algemene broedvogels kunnen broeden in de bomen, struiken en watergangen binnen het plangebied. Algemene vogelsoorten die broeden zijn gedurende deze tijd beschermd (grootweg van 15 februari tot 15 augustus, in gebruik zijnde nesten zijn ook buiten deze periode beschermd). Het advies luidt om de werkzaamheden buiten dit broedseizoen te laten plaatsvinden. Als dit niet mogelijk is, dient alle aanwezige vegetatie voor het broedseizoen verwijderd te zijn en continu door te werken tijdens het broedseizoen zodat vogels niet tot broeden komen in het plangebied. Indien het niet mogelijk is om de werkzaamheden buiten het broedseizoen te starten, dient een broedvogelinventarisatie gedaan te worden door een deskundig ecooloog. Indien tijdens een broedvogelinventarisatie broedende vogels aanwezig zijn, moeten de werkzaamheden worden uitgesteld tot het nest verlaten is.

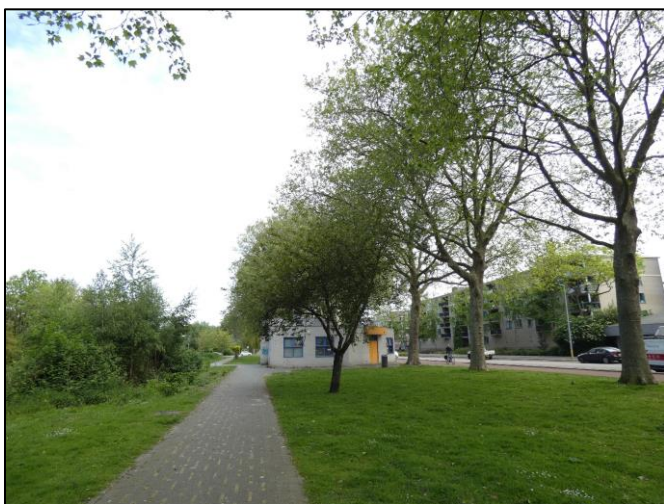
*Figuur 3. Bomenrij en bosschage langs de Koningslaan. Deze vegetatie blijft behouden.*

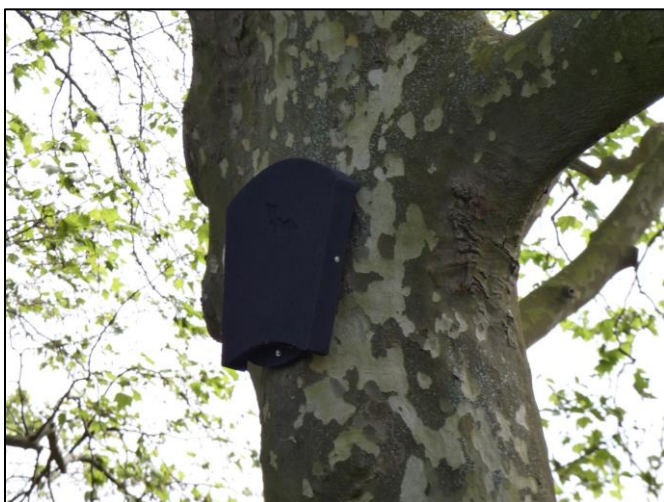
*Figuur 4. Vleermuiskast aan een boom aan de Koningslaan.*

*Vleermuizen:* in de te slopen opstallen zijn verblijfplaatsen van vleermuizen aanwezig. Daarnaast dient de omliggende vegetatie als (niet essentieel) foerageergebied voor vleermuizen. Vleermuizen zijn gevoelig voor lichtverstoring bij hun verblijven en functioneel leefgebied. Wanneer in het actieve seizoen (1 april t/m 31 oktober) van vleermuizen gewerkt wordt met (bouw)verlichting en deze verlichting op de omliggende, te behouden, vegetatie geschoten wordt, kan verstoring ontstaan van vleermuis. In de periode 1 november t/m 31 maart zijn vleermuizen inactief en heeft verlichting geen effect, in deze periode zijn dan ook geen beperkingen. Het advies luidt daarom om in de actieve periode (1 april t/m 31 oktober) niet met (bouw)verlichting op de omliggende, te behouden, vegetatie te schijnen om verstoring van vleermuizen te voorkomen. Verlichting kan ook in de toekomstige situatie voor verstoring zorgen. Dit betekent dat in de toekomstige situatie niet met (extra) verlichting om de omliggende vegetatie geschoten mag worden.

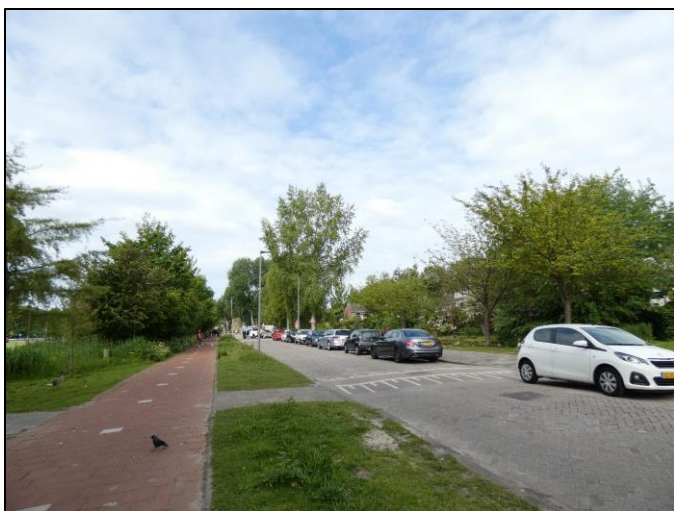
*Figuur 5. Fietspad en bomenrij (links op de foto) aan de Waghemakerstraat. De bomenrij wordt verwijderd.*

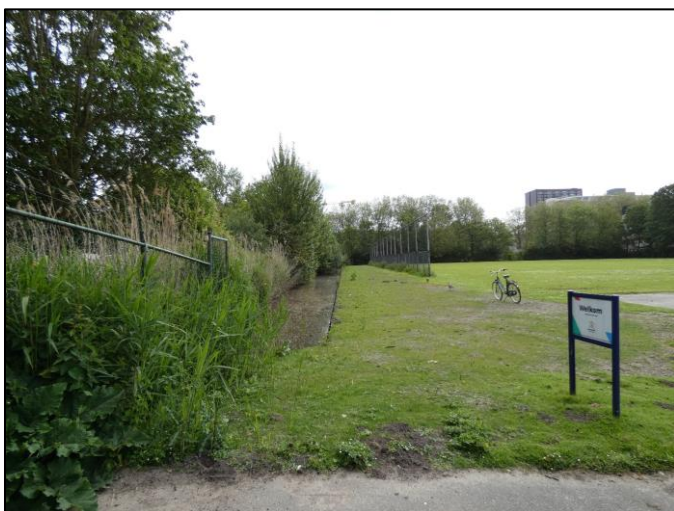
*Figuur 6. Watergang aan de Waghemakerstraat-zijde. Deze watergang wordt gedempt en de vegetatie wordt verwijderd.*

- Wees tijdens de werkzaamheden alert op de aanwezigheid van (beschermde) soorten en geef deze de tijd en ruimte om te vluchten.
- Om te voldoen aan de zorgplicht voor de vissen en amfibieën die in de watergangen aanwezig kunnen zijn, dienen onderstaande maatregelen getroffen te worden:

- De watertemperatuur mag niet onder de 0° of boven de 25° Celsius zijn.
  - Werk één kant op, en indien aan de orde van de dichte zijde naar het open water werken, zodat dieren kunnen wegvluchten.

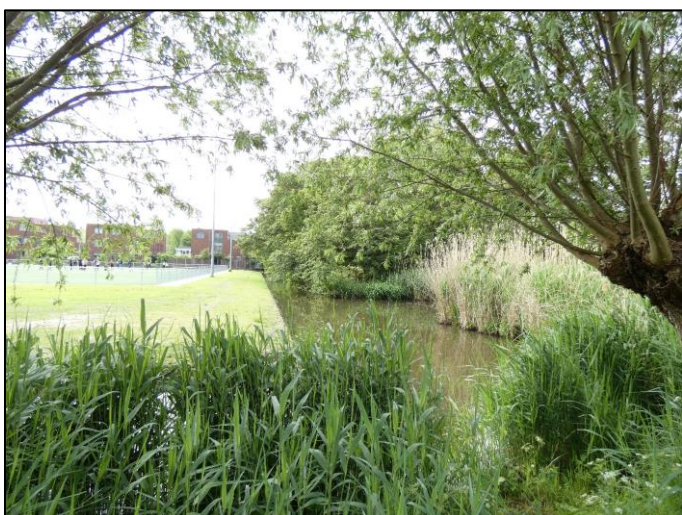
*Figuur 7. Watergang ten westen van de sportvelden. Deze watergang en vegetatie blijft behouden.*
