## Folkert Elsingastraat te Rotterdam

Milieuhygiënisch vooronderzoek  
Verkennd milieukundig bodemonderzoek

Kenmerk 2005N639/SWI/rap1  
Datum 14 juli 2020

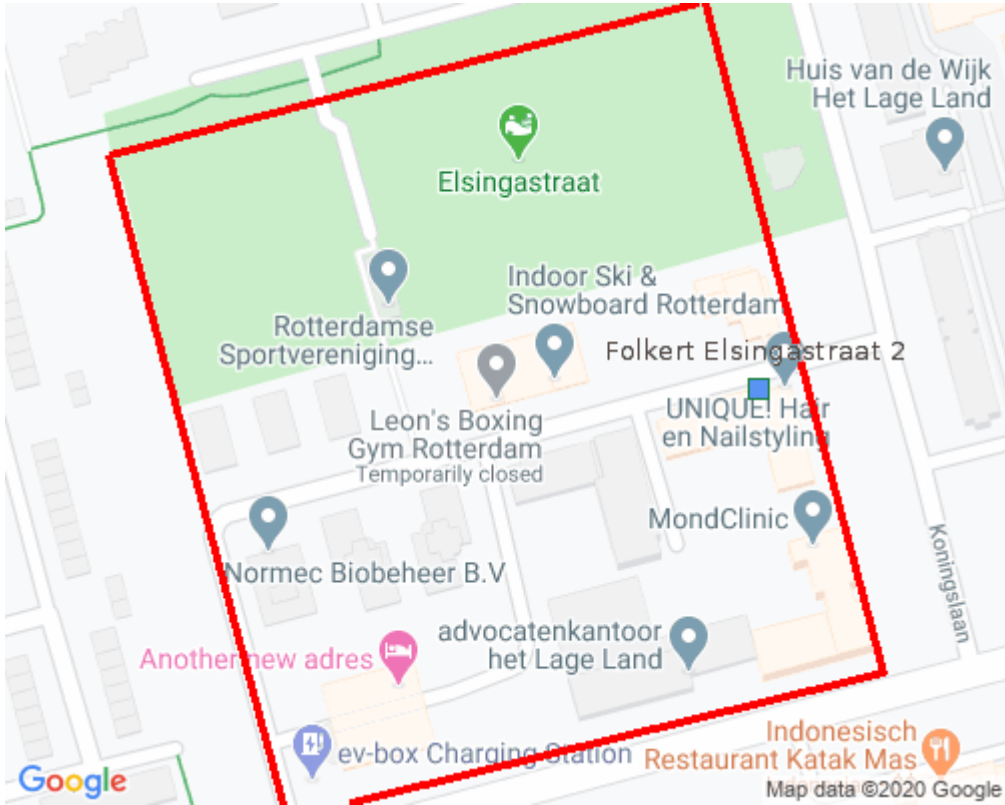
# (Ondergrondse) tanks

| Adres | Tanks (meerdere)<br>Folkert elsingastraat 2<br>Rotterdam |

| Soort tank | Vloeistof | Capaciteit(l) | Plaatsingsdatum | Saneringdatum | Saneringswijze |
|---|---|---|---|---|---|
| TANK ONDERGRONDS | Diesel | 12000 | 01-01-1989 | 08-10-2004 | Verwijderen |
| TANK ONDERGRONDS | Superplus | 12000 | 01-01-1989 | 08-10-1994 | Verwijderen |
| TANK ONDERGRONDS | Huisbrandolie | 6000 | | 08-10-2004 | Verwijderen |
| TANK ONDERGRONDS | Benzine algemeen | 12000 | | 08-10-2004 | Verwijderen |
| TANK ONDERGRONDS | Benzine algemeen | 30000 | | 08-10-2004 | Verwijderen |

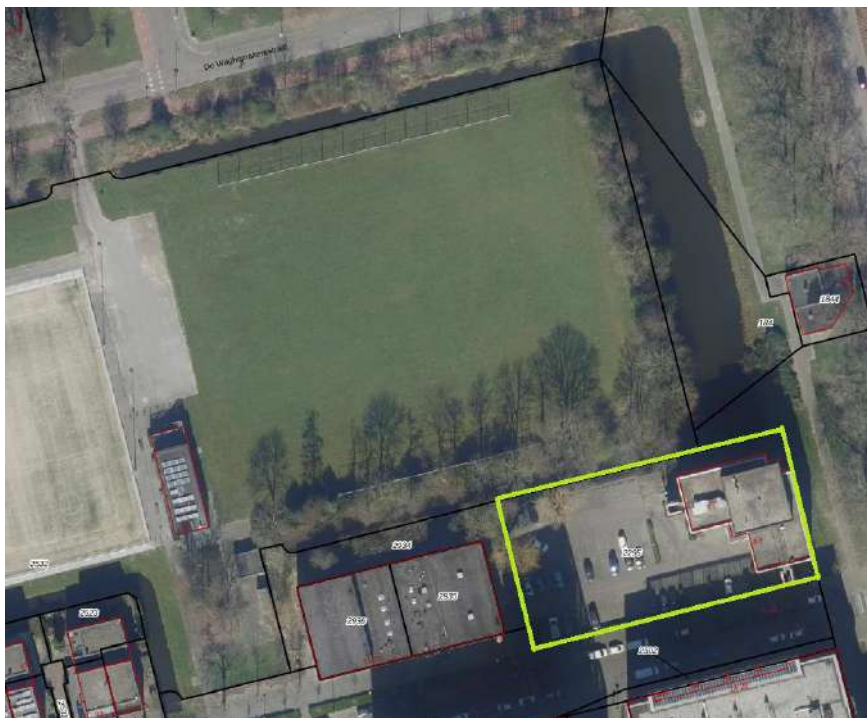
De locatie wordt kadastraal aangeduid als gemeente Kralingen, sectie K, nr. 2295. De locatie heeft een oppervlakte van 2.389 m<sup>2</sup>. Momenteel is de locatie in gebruik als kantoor met parkeerterrein. De locatie is grotendeel verhard.

Foto 1: Luchtfoto 2022 [bron: perceelsloep.nl]

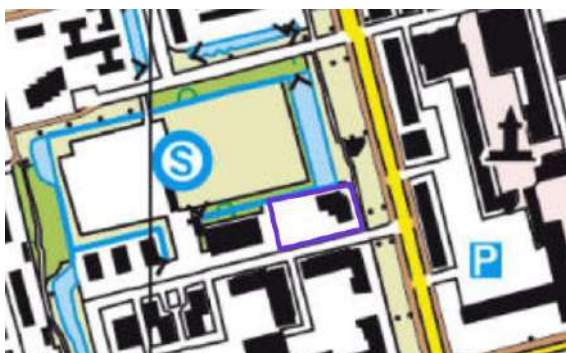
Op oude topografische kaarten ([www.topotijdreis.nl](http://www.topotijdreis.nl)) is te zien dat de locatie is gelegen in de polder Prins Alexander. De percelen waren grofweg noord-zuid georiënteerd en gescheiden door sloten. In de periode 60 van de vorige eeuw is de wijk Lage Land aangelegd.

Afbeelding 1: topografische kaart 2022 ([www.topotijdreis.nl](http://www.topotijdreis.nl))

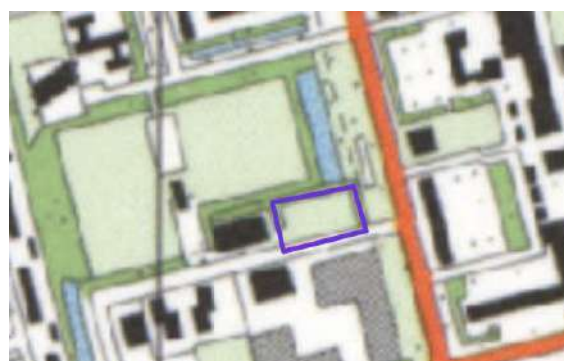
Afbeelding 2: topografische kaart 1994 ([www.topotijdreis.nl](http://www.topotijdreis.nl))

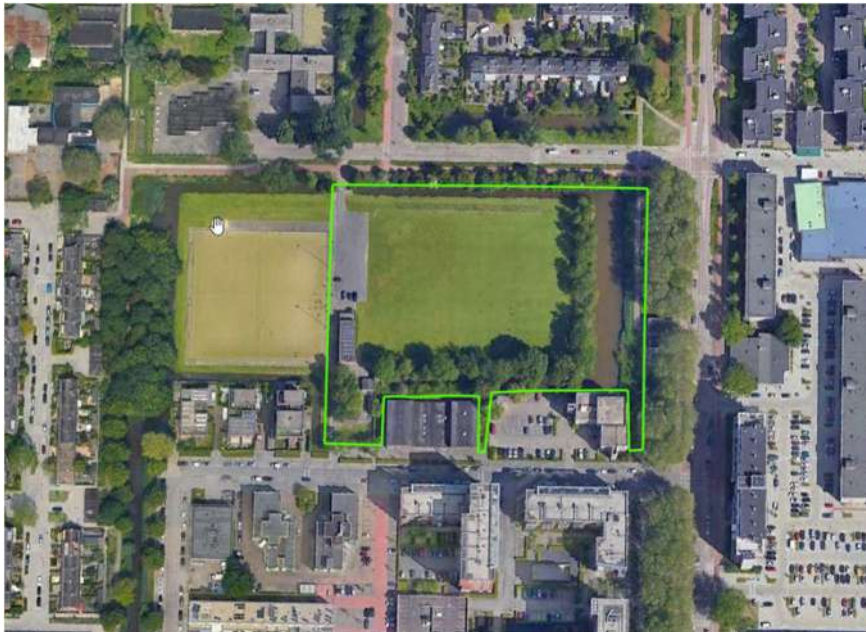
| 1.3 Kwaliteitswaarborg en onafhankelijkheid | 1 |

De locatie is gelegen aan de Folkert Elsingastraat 15 te Rotterdam in de wijk Lage Land. De locatie ligt ten oosten van de A16 tussen de woonwijken. De locatie heeft een oppervlakte van 1,7 ha. Momenteel is de locatie in gebruik als sportveld.

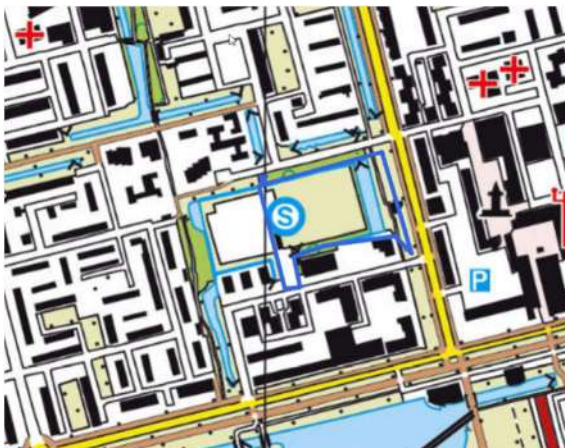
Op oude topografische kaarten ([www.topotijdreis.nl](http://www.topotijdreis.nl)) is te zien dat de locatie is gelegen in de polder Prins Alexander De percelen waren grofweg noord-zuid georiënteerd en gescheiden door sloten. In de jaren 60 van de vorige eeuw is de wijk Lage Land aangelegd.

Afbeelding 1: topografische kaart 2023 ([www.topotijdreis.nl](http://www.topotijdreis.nl))

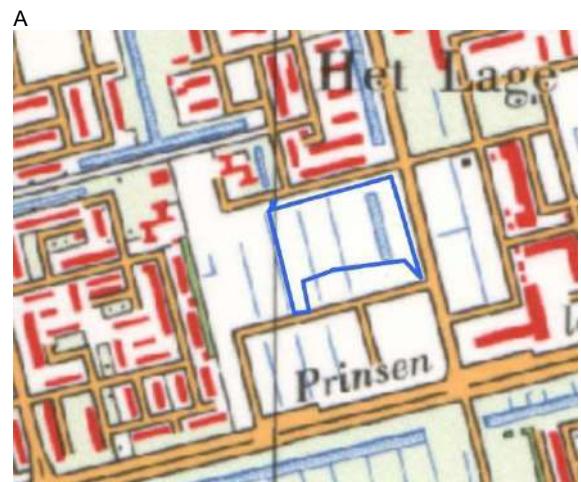
Afbeelding 2: topografische kaart [jaartal] ([www.topotijdreis.nl](http://www.topotijdreis.nl))

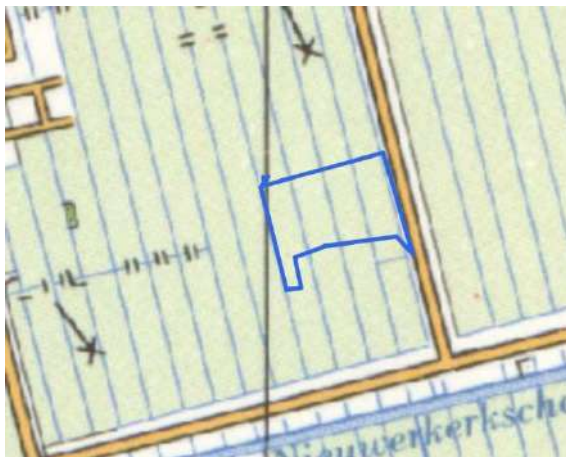
Afbeelding 3: topografische kaart [jaartal]  
(www.topotijdreis.nl)
