## Folkert Elsingastraat te Rotterdam

Waterbodemonderzoek inclusief milieuhygiënisch vooronderzoek

Kenmerk 2005N639/SWI/rap2  
Datum 14 juli 2020

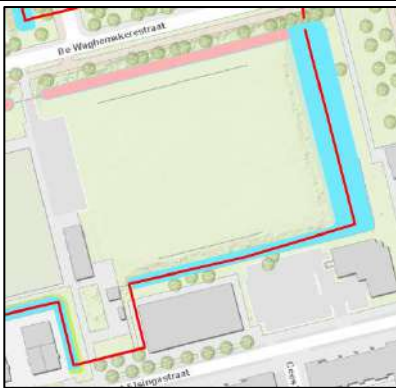
| Informatie watergang | | |
|---|---|---|
| Kaart watersysteem en omgeving | <p><b>Figuur 2:</b> watersysteem (bron: Hoogheemraadschap van Schieland en de Krimpnaarwaard)</p> | |

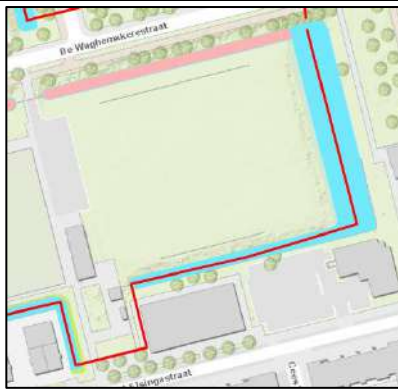
| Informatie watergang | | |
|---|---|---|
| Kaart watersysteem en omgeving | <p><b>Figuur 3:</b> watersysteem (bron: Hoogheemraadschap van Schieland en de Krimpnaarwaard)</p> | |
