# RO Grindweg 680 Hillegersberg

Rotterdam

Ruimtelijke onderbouwing

projectnummer:  
400795.20150879

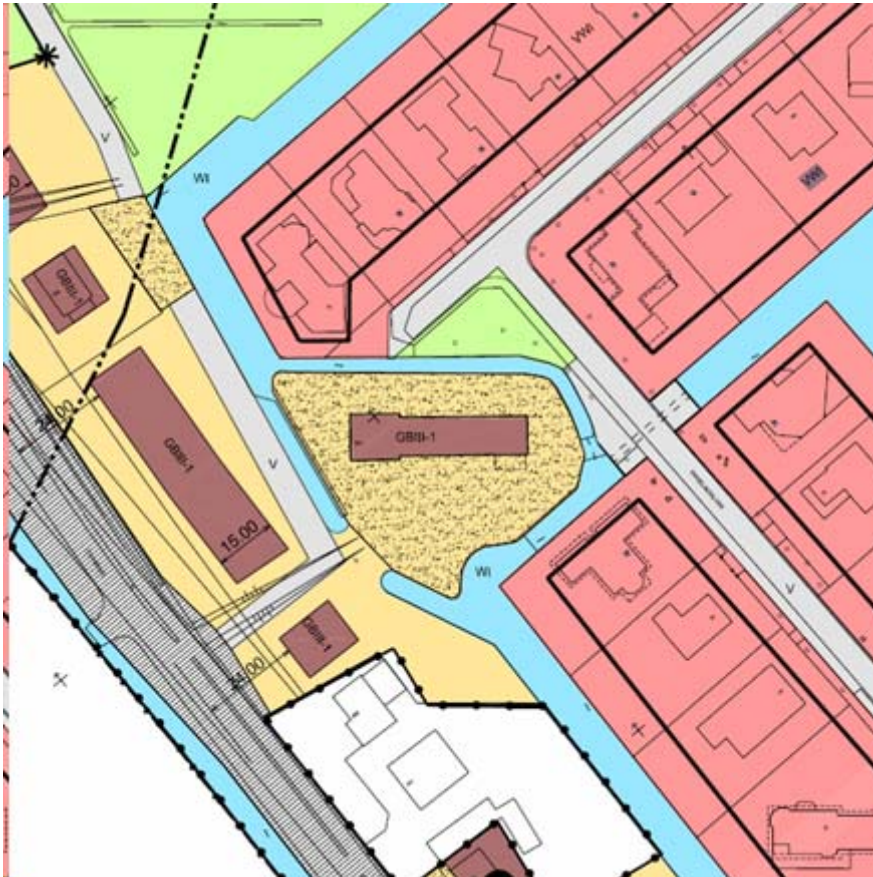
Figuur 1.2 Uitsnede beheersverordening 'Molenlaankwartier'

Ter plaatse van het projectgebied geldt de beheersverordening 'Molenlaankwartier'. Deze beheersverordening is op 20 juni 2013 vastgesteld door de gemeenteraad. Ter plaatse geldt de bestemming

- 'Gemengde bebouwing I tm VI' voor het bouwvlak;
- 'Erf' voor het erf;
- 'Water' voor de watergang rondom het perceel.

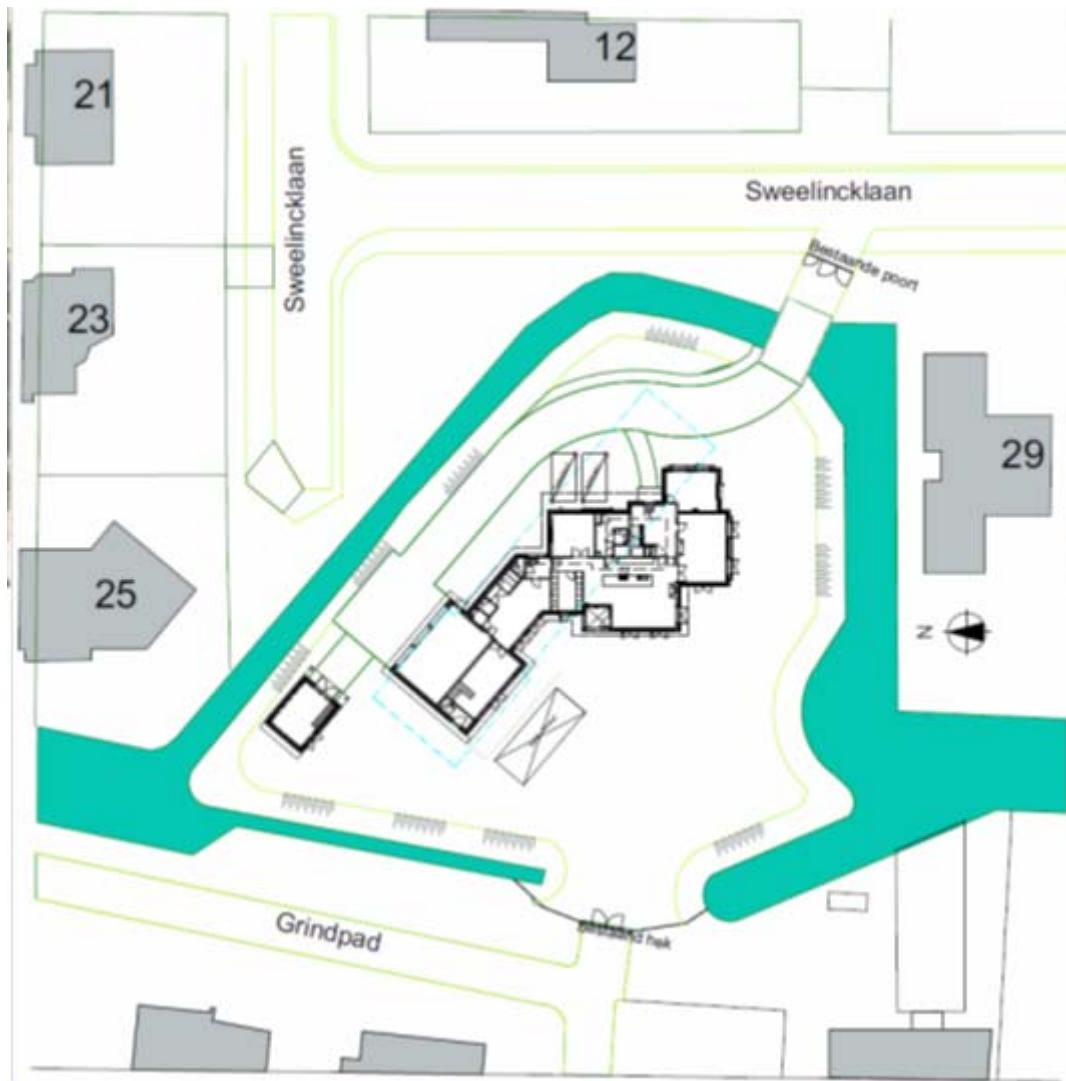
Figuur 3.2: Nieuwe situatie (Tekeningnr. 1229 BA BA.8 - versie 18-06-2015)

De woning wordt voor het grootste deel teruggebouwd ter plaatse van de huidige opstallen (blauwe arcering in figuur 3.2). De oostelijke helft van het beoogde gebouw wordt circa 45 graden gedraaid ten opzichte van de westelijke helft van de bebouwing. Op deze wijze komt de oostelijke rooilijn van de beoogde woning parallel aan de Sweelincklaan te liggen.

Op het uiterste noordelijke punt van het perceel wordt een vrijstaand bijgebouw gerealiseerd. Aan de achterzijde van de woning (bezien vanaf de Sweelincklaan) wordt een zwembad beoogd. Het perceel wordt ontsloten via de bestaande poort aan de Sweelincklaan en het bestaande hek aan de Grindweg/ Grindpad.

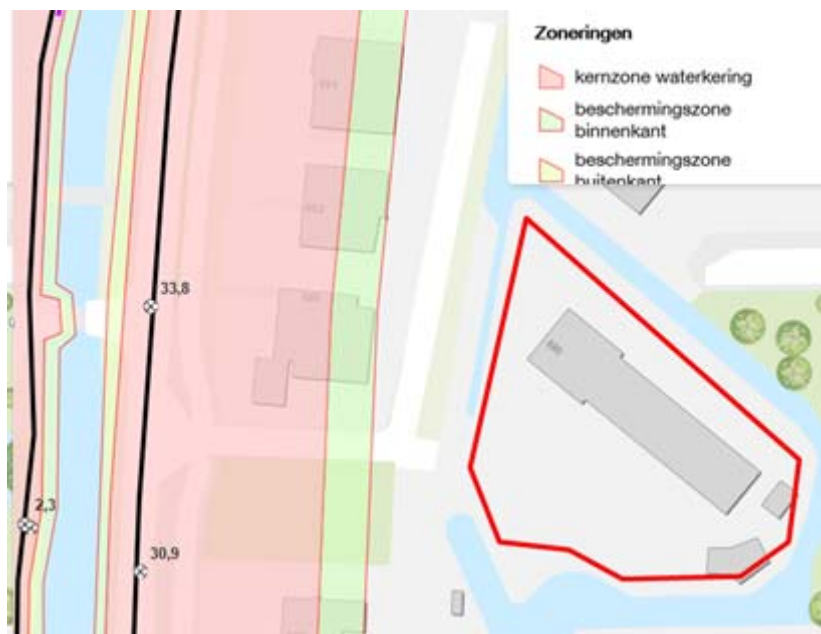
Figuur 5.1: Ligging kern- en beschermingszones van de waterkering ten opzichte van de project locatie

De ten westen van de projectlocatie gelegen waterkering betreft een boezemwaterkering. De kern- en beschermingszones van deze waterkering overlappen het projectgebied echter niet, zo blijkt uit figuur 5.1.

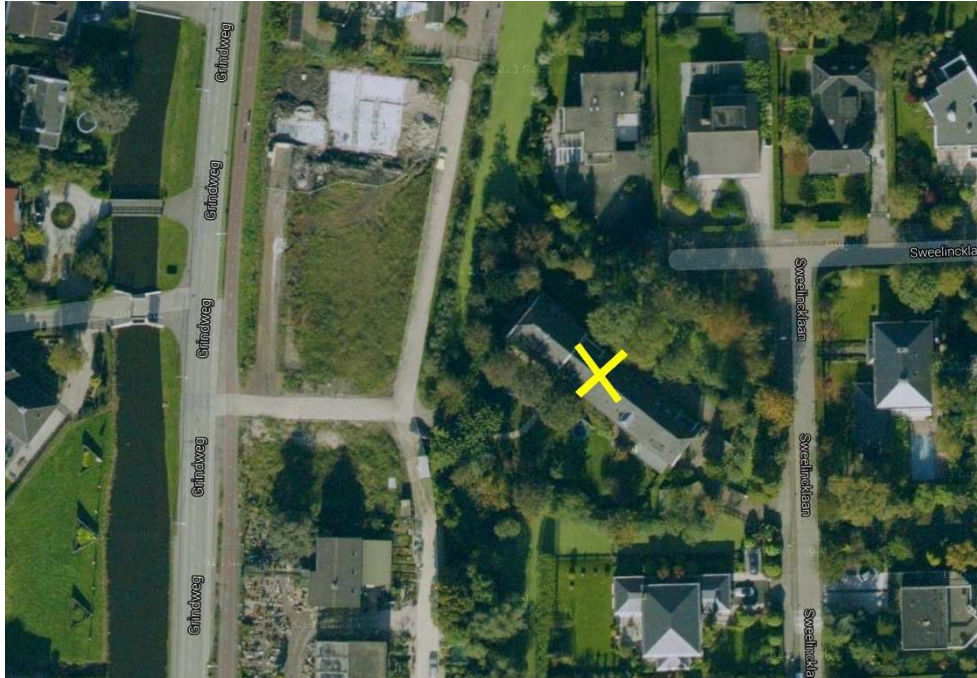
Fig. 2.1 Ligging kavel nabij de Grindweg.  
De huidige woning is gemarkeerd met een gele "X".
