# Briefrapportage

## Saricon bv

Aan: Gemeente Rotterdam  
Van: B. Nagelhout  
Datum: 01 juni 2017  
Documentcode: 17S024-15-BR-01  
Betreft: **Aandachtsgebieden MA045, MA088, MA137, MA180, MA234 en MA266 ter hoogte van het Evides-terrein aan de Schaardijk te Rotterdam.**

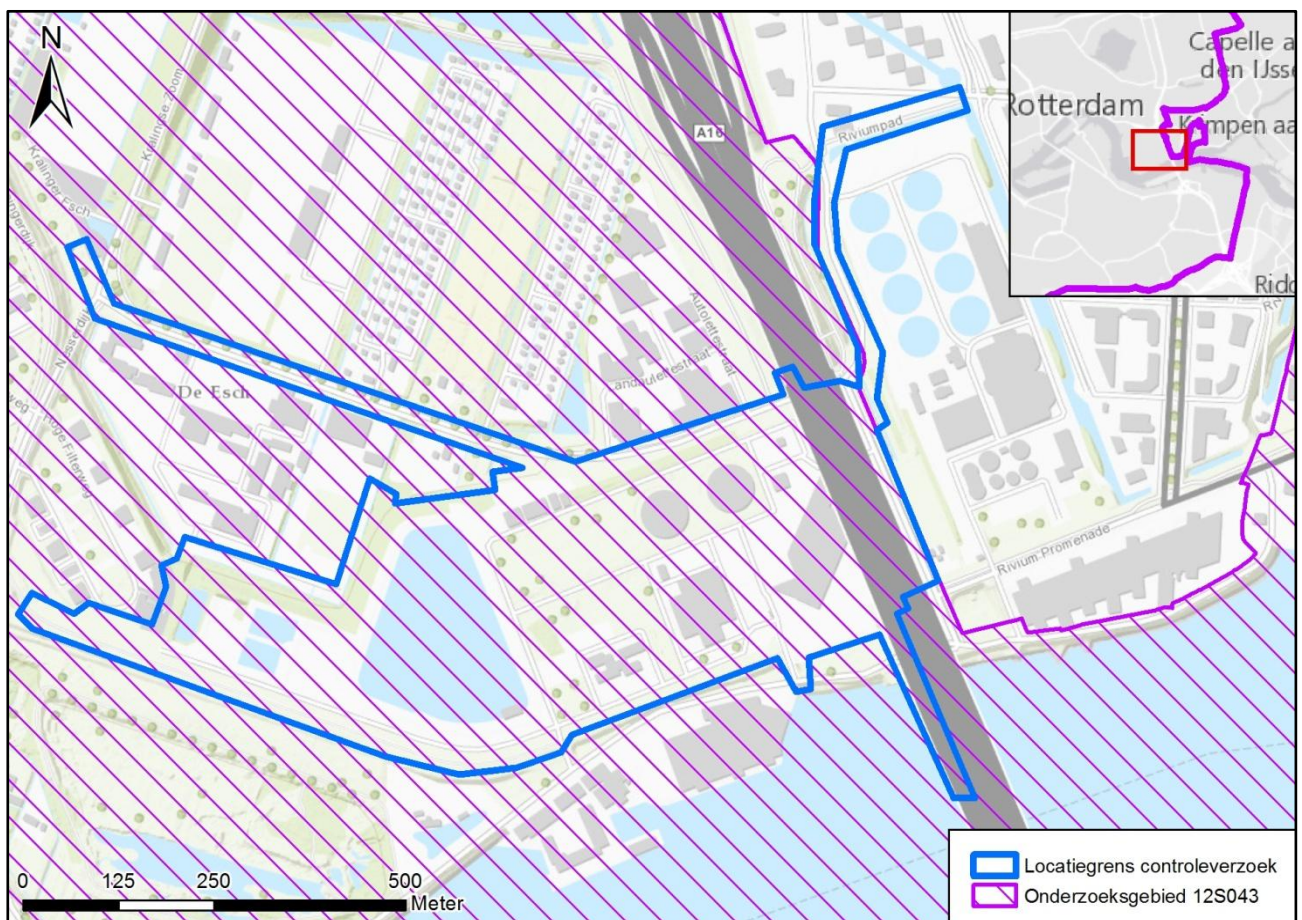
**Figuur 2.** De locatiegrenzen ten opzichte van het onderzoeksgebied behorende bij het gemeentebrede vooronderzoek.

Omdat een deel van het onderzoeksgebied valt buiten het gebied van het gemeentelijke vooronderzoek 12S043 (zie figuur 2), is het onderzoeksgebied van deze briefrapportage aangepast zodat enkel uitspraken gedaan worden over dat deel van het onderzoeksgebied dat binnen het grondgebied van de gemeente Rotterdam valt (zie figuur 3).

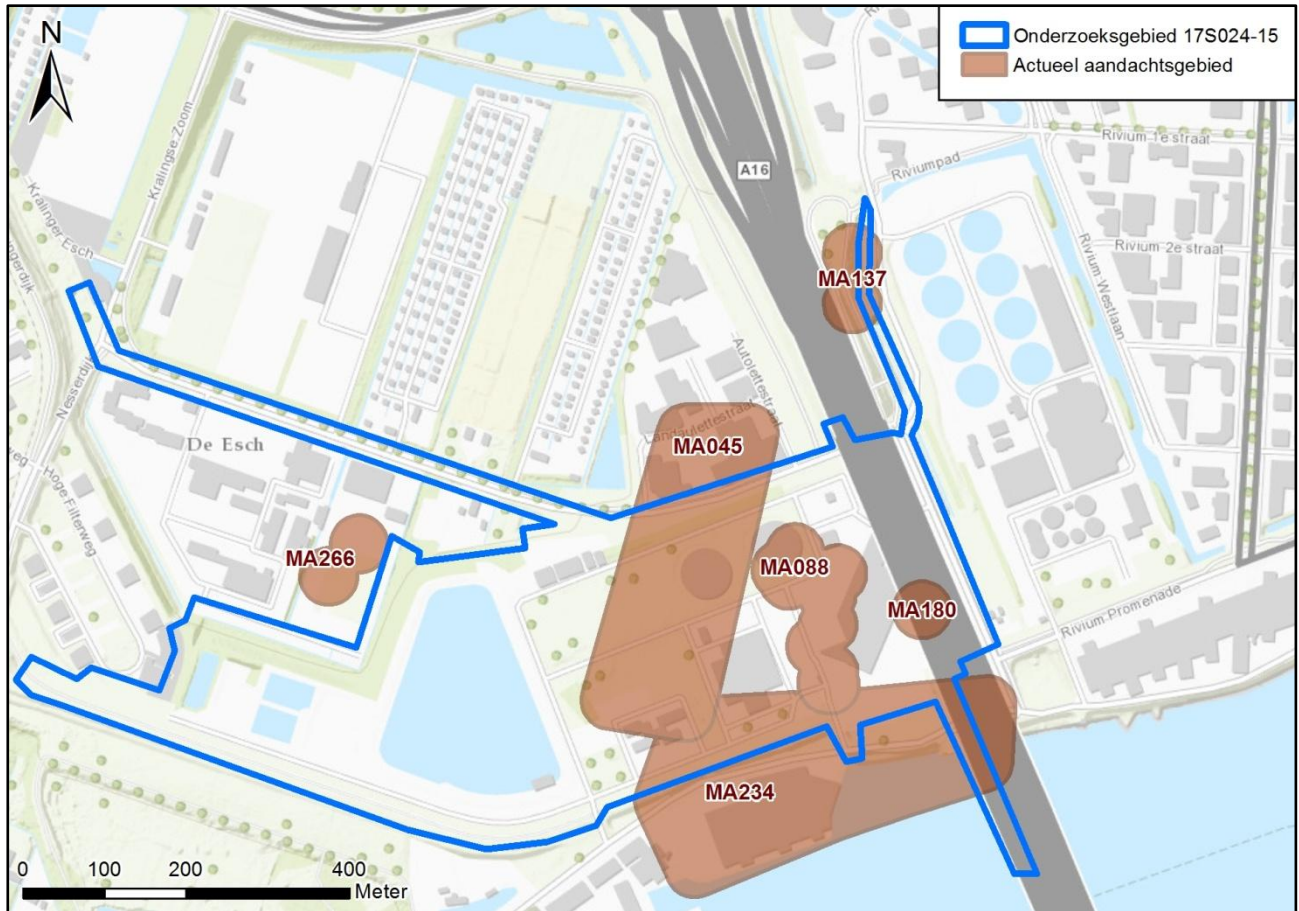
**Figuur 3.** Het onderzoeksgebied overlapt met de aandachtsgebieden met kenmerk MA045, MA088, MA137, MA180, MA234 en MA266.

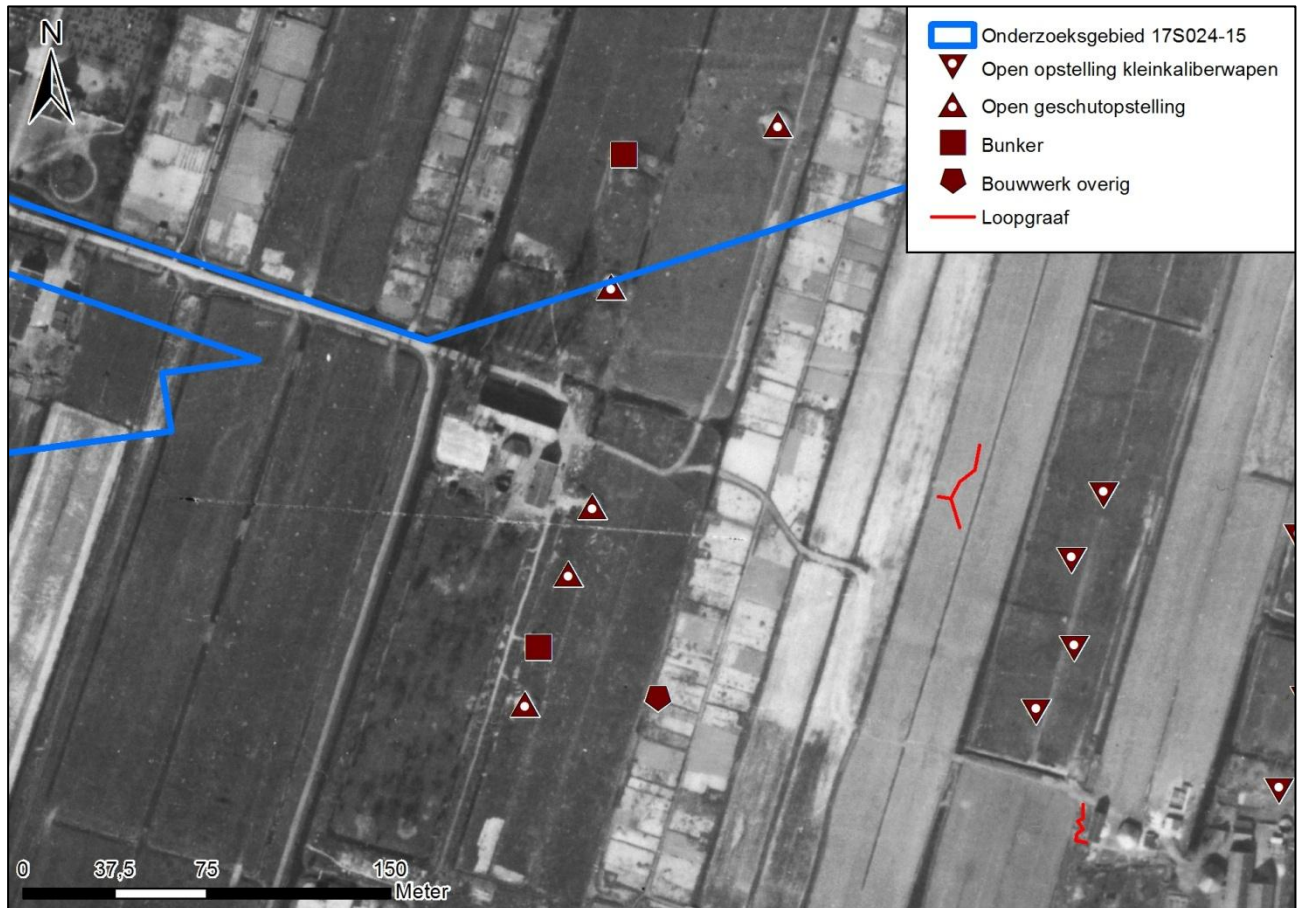
**Figuur 4.** Waargenomen militaire aanwezigheid ter plaatste van aandachtsgebied MA045 op een luchtfoto van 24 maart 1945

In de bronnen wordt gesproken van vier stuks 10cm- en vier stuks 15cm geschut. Op luchtfoto's zijn slechts vijf opstellingen voor geschut te onderscheiden. Het is mogelijk dat er dubbeltellingen zijn geweest in de bronnen of dat niet alle opstellingen op luchtfoto's als zodanig te onderscheiden zijn. Daarnaast wordt d.d. 2 december 1944 melding gemaakt van "Onlangs aangebrachte munitie is onder de grond, langs het St. Elbrechtspad, geborgen".

Op de luchtfoto's van 1945 is duidelijk te zien dat de opstellingen leeg zijn terwijl er in 1944 nog geschut is waar te nemen. Één van de stellingen is in 1945 zelfs geheel verdwenen. Verder zijn nog twee mogelijke bunkers waar te nemen en een overig bouwwerk, vermoedelijk de vuurleiding/waarneming van de geschutstellingen. De ondergronds opgeslagen munitie langs het St. Elbrechtspad (Het pad dat ten westen van de boerderij naar het zuiden loopt) is op luchtfoto's niet met zekerheid te lokaliseren. Mogelijk wordt ook bedoeld op het pad ten oosten van de boerderij, waar enkele stellingen aan gelegen zijn.

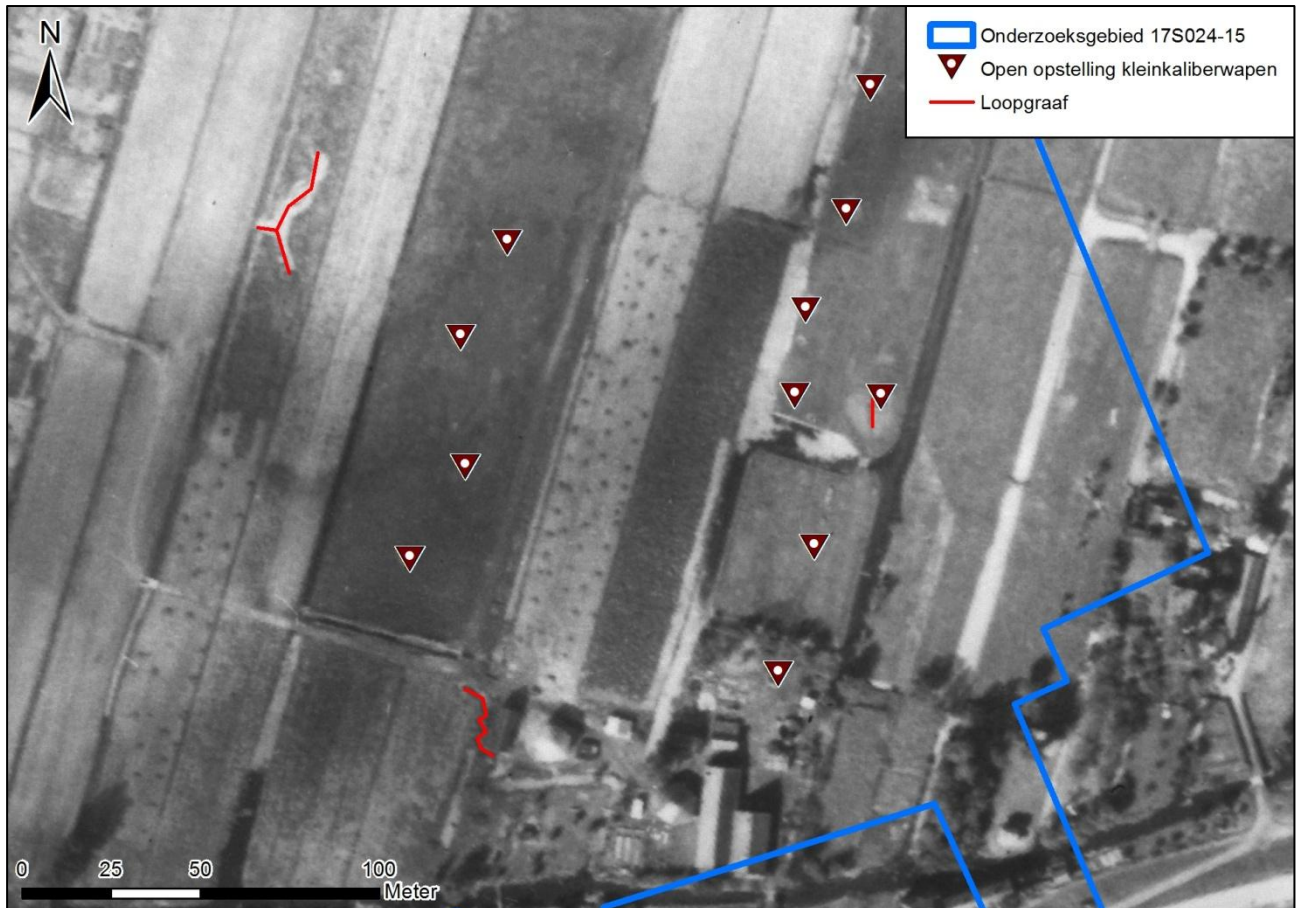
**Figuur 5.** Waargenomen militaire aanwezigheid ter plaatse van aandachtsgebied MA088 en MA180 op een luchtfoto van 11 september 1944.

Ter plaatste van deze aandachtsgebieden zijn enkele opstellingen voor kleinkaliberwapens gelegen, welke onderdeel uitmaakten van "Widerstandsnest 1" van de verdedigingsring aan de oostelijke rand van Rotterdam. Tevens bevonden zich hier enkele loopgraven.

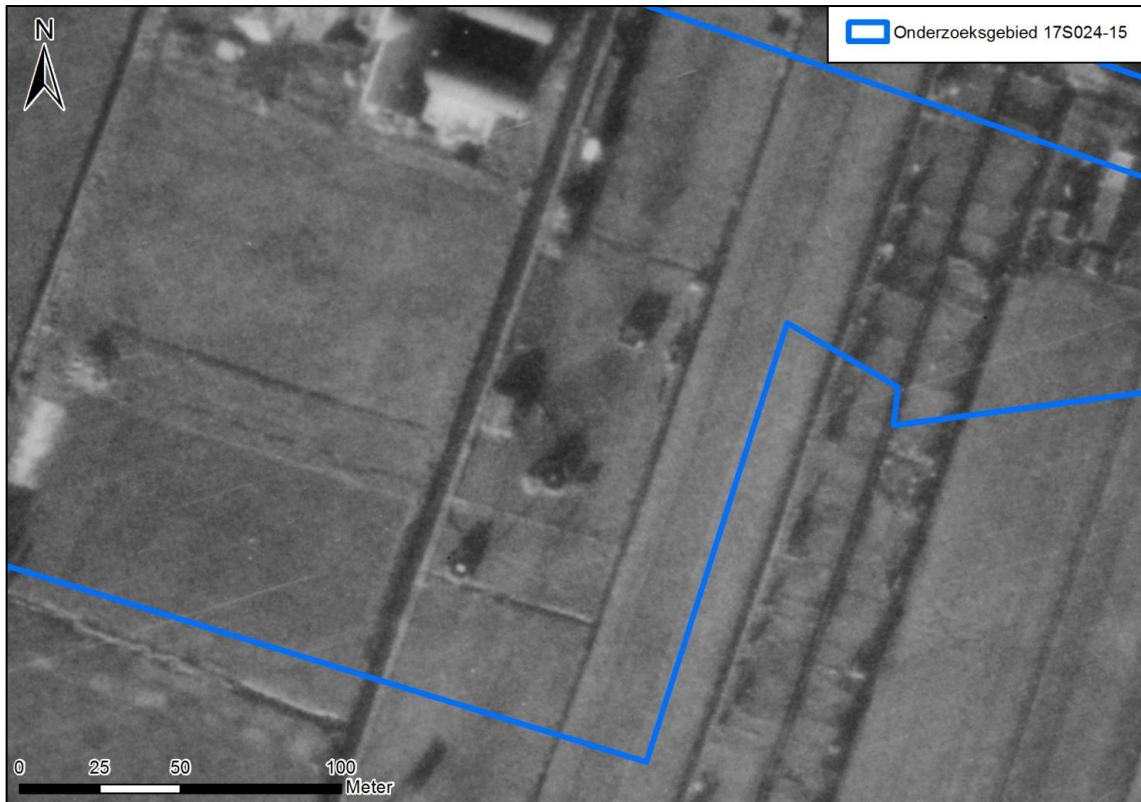
**Figuur 6.** Waargenomen militaire aanwezigheid ter plaatse van aandachtsgebied MA266 op een luchtfoto van 11 september 1944.

Ter plaatse van dit aandachtsgebied waren enkele vermoedelijke luchtafweerstellingen aanwezig. Deze zijn voor het laatst duidelijk te zien op luchtfoto's van 11 september 1944 (zie figuur 6). Op latere luchtfoto's lijken de stellingen te zijn afgebroken. Op de luchtfoto's van 11 december 1944 is duidelijk dat deze stellingen geheel zijn verdwenen (zie figuur 7).

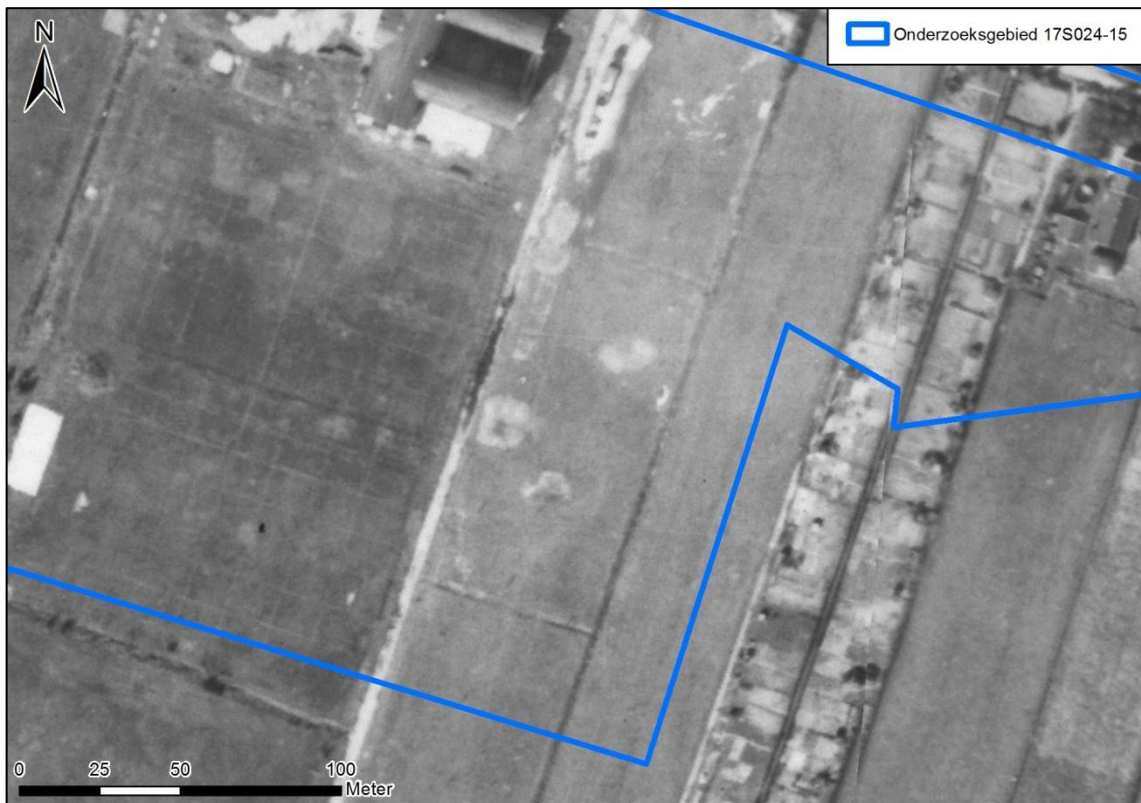
**Figuur 7.** Waargenomen militaire aanwezigheid ter plaatse van aandachtsgebied MA266 op een luchtfoto van 11 december 1944.

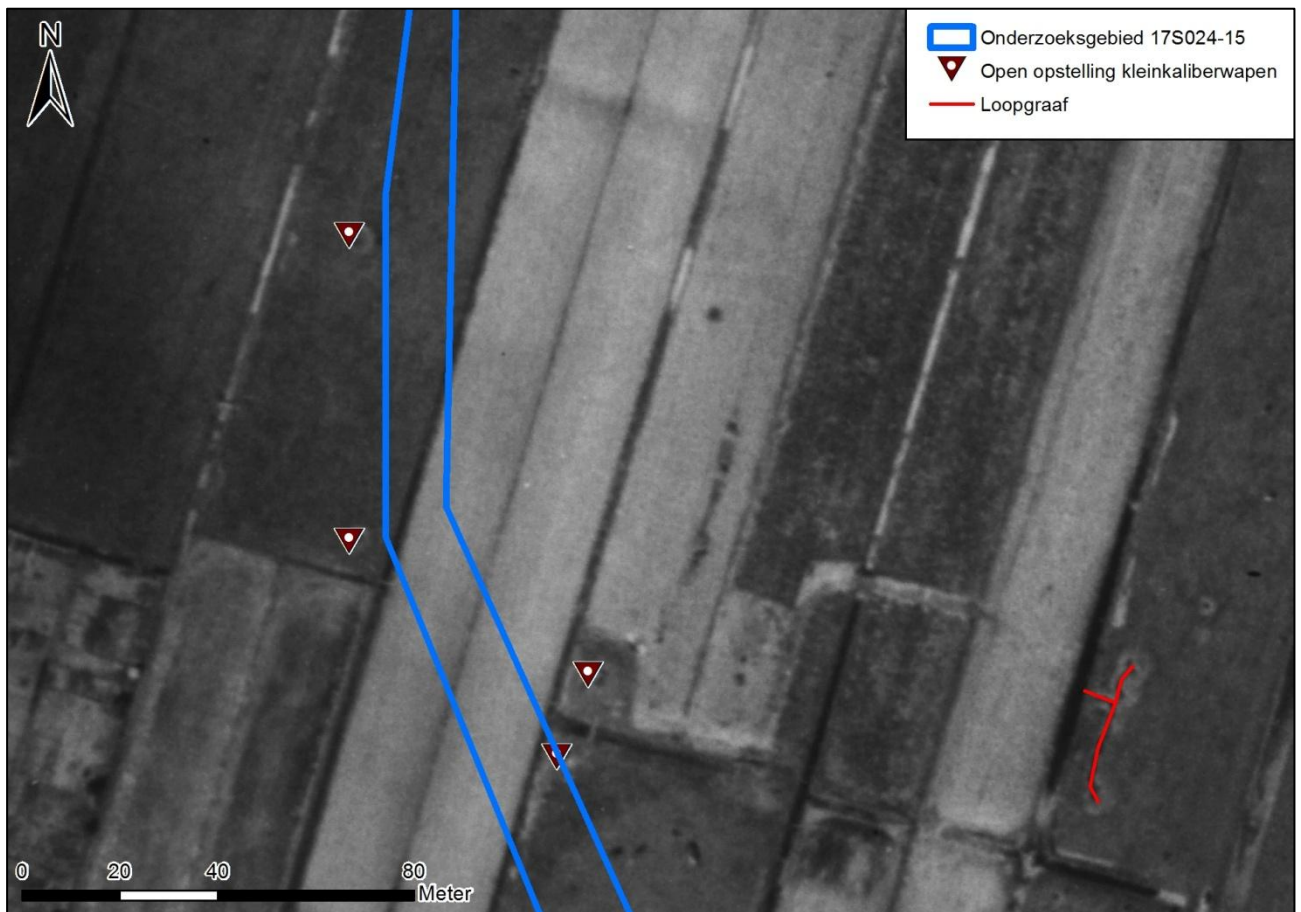
**Figuur 8.** Waargenomen militaire aanwezigheid ter plaatse van aandachtsgebied MA137 op een luchtfoto van 11 september 1944.

Ter plaatse van aandachtsgebied MA137 zijn enkele opstellingen voor kleinkaliberwapens en een loopgraaf waar te nemen die onderdeel uitmaken van de verdedigingsring rondom Rotterdam.

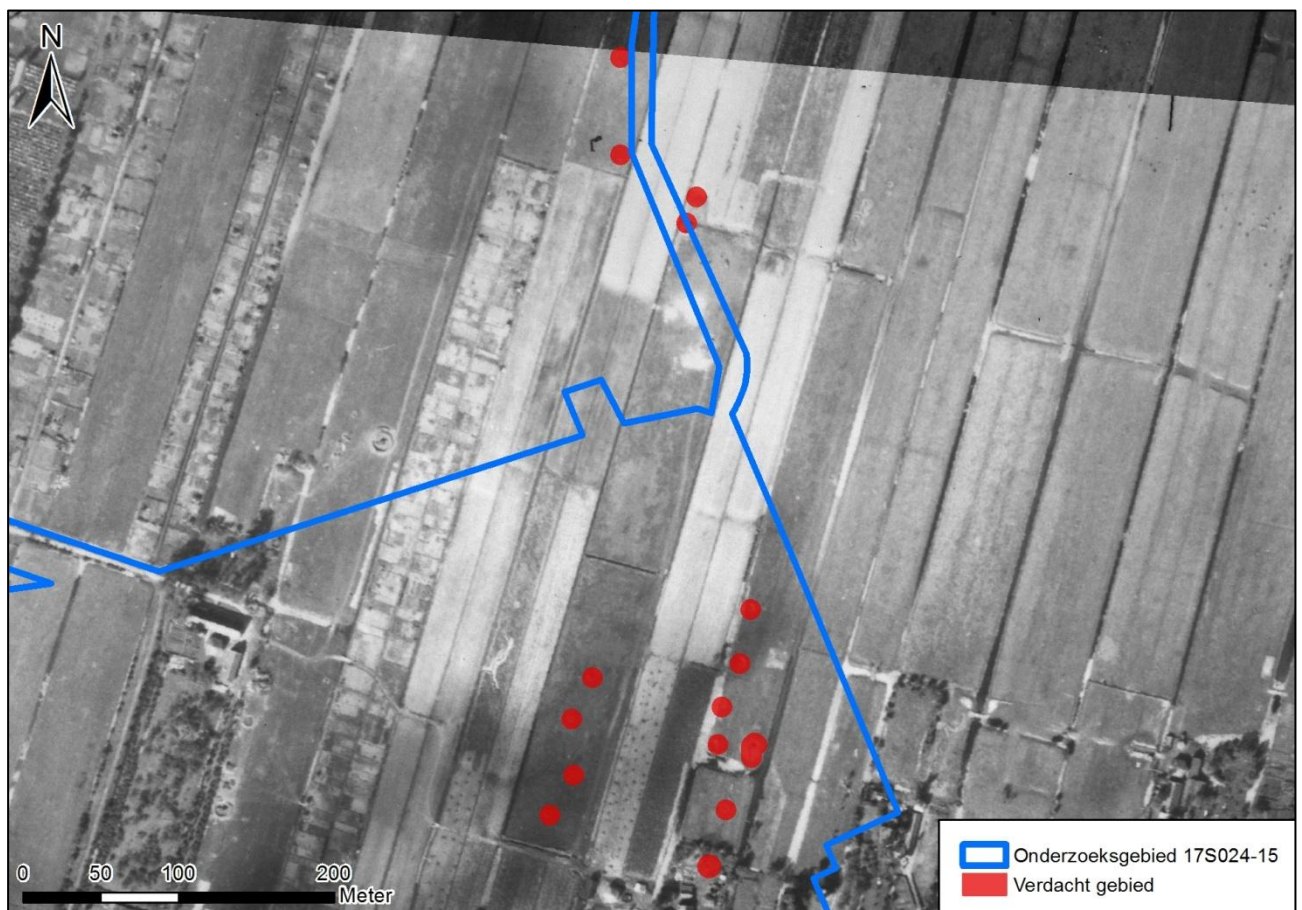
**Figuur 12.** Overzicht verdachte gebieden.

De nog resterende vijftien opstellingen voor kleinkaliberwapens inclusief één loopgraaf hebben geleid tot verdachte gebieden met het kenmerk O0167 t/m O181.

Om tot deze verdachte gebieden te komen is rondom de waargenomen indicaties een contour van 1,00 meter (in het geval van twee grotere stellingen 2,00 meter) geprojecteerd. Daarnaast is nog rekening gehouden met een tolerantie van 5,00 meter in verband met de onnauwkeurigheid van de gepositioneerde luchtfoto's.

Al deze gebieden zijn verdacht op: kleinkalibermunitie, hand- en geweergrenaten, munitie voor granaatwerpers en toebehoren van munitie.

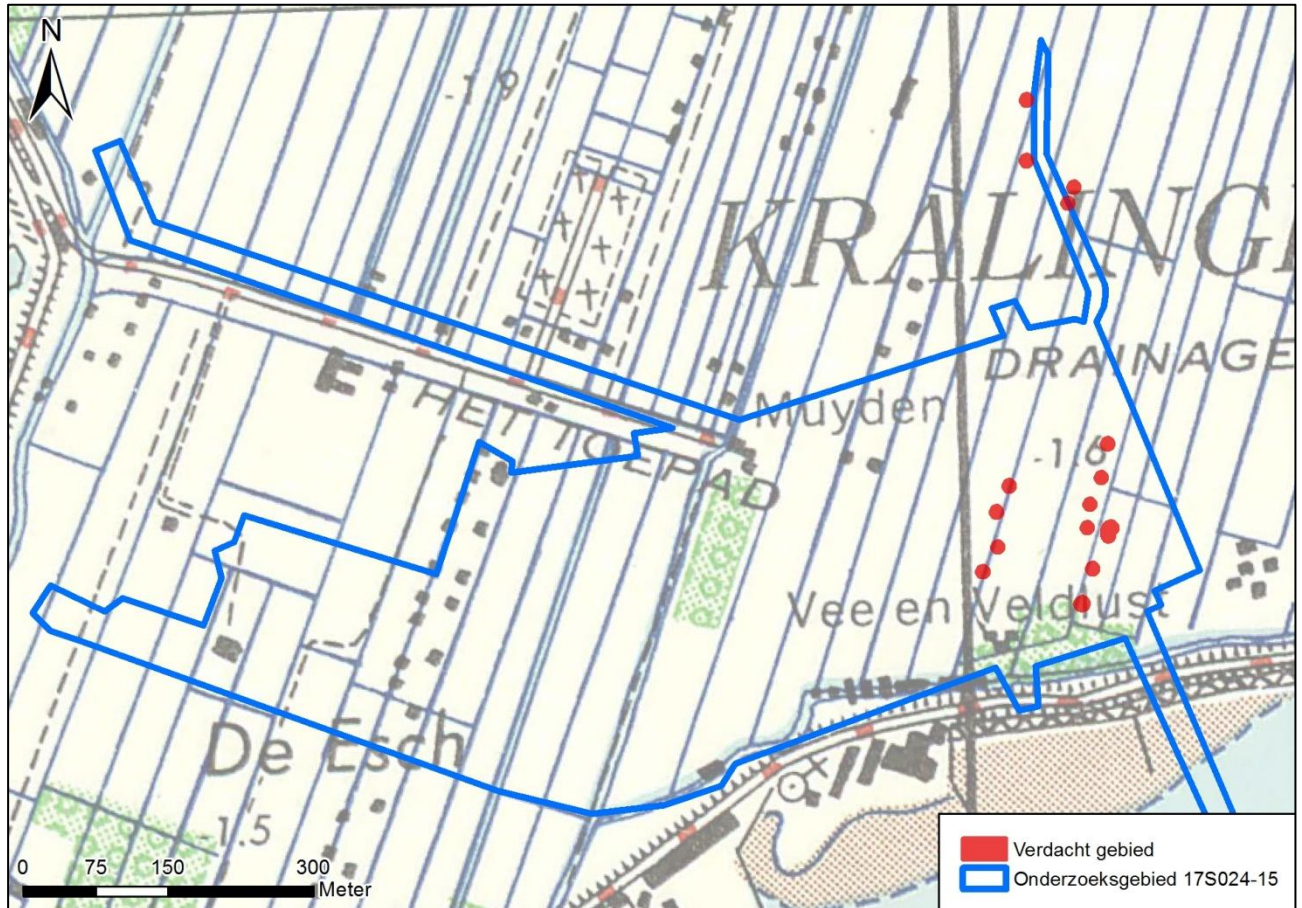
**Figuur 13.** Maaiveldhoogten in het onderzoeksgebied. Bron: 25.000\_03\_NW\_Rotterdam\_1944

Het maaiveld in het onderzoeksgebied ten tijde van de Tweede Wereldoorlog varieerde van -1,5 tot -1,9m NAP. Ter plaatse van de verdachte gebieden was een maaiveldhoogte van -1,6m NAP (zie figuur 13). Dit houdt in dat de bovengrens van de verdachte gebieden komt te liggen op -1,6m NAP en de ondergrens op -3,1m NAP.

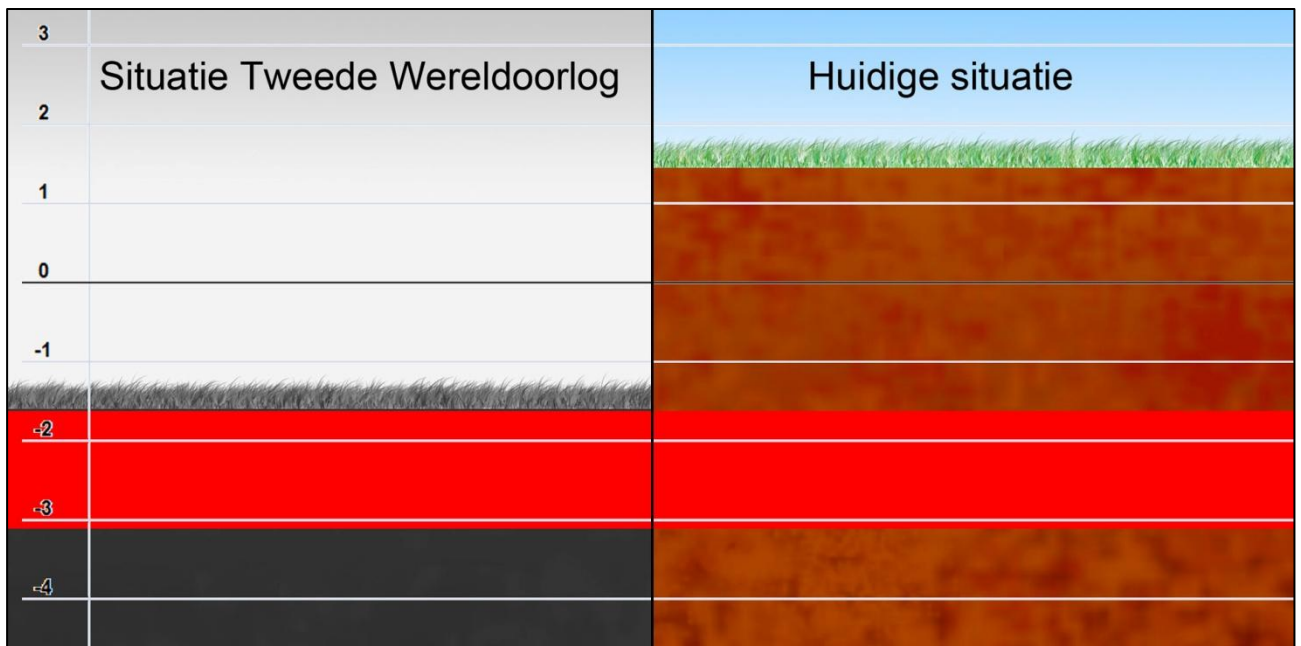
**Figuur 14.** Schematische weergave maaiveldhoogten in het onderzoeksgebied.

Naoorlogs is het maaiveld sterk gewijzigd (zie figuur 14). Ter plaatse van de verdachte gebieden is de oprit van de A16 naar de Brienoordbrug aangelegd, met gedeeltelijk een talud en een deel op palen. Ook zijn diverse voorzieningen gebouwd in verband met de aanwezigheid van waterzuiveringsinstallaties. Na raadpleging van de Algemene Hoogtekaart Nederland (AHN) is gebleken dat het maaiveld direct bij de verdachte gebieden momenteel varieert van +1,5m tot +5m NAP. Dit heeft tot gevolg dat boven de verdachte gebieden pakketten onverdachte grond aanwezig zijn van 3,1m tot 6,6m. De exacte afmetingen van het onverdachte pakket kunnen het beste per locatie bepaald worden, indien daar aanleiding voor is. Dit is mogelijk door de plaatselijke maaiveldhoogte te vergelijken met de bovengrens van het verdachte gebied (-1,6m NAP).

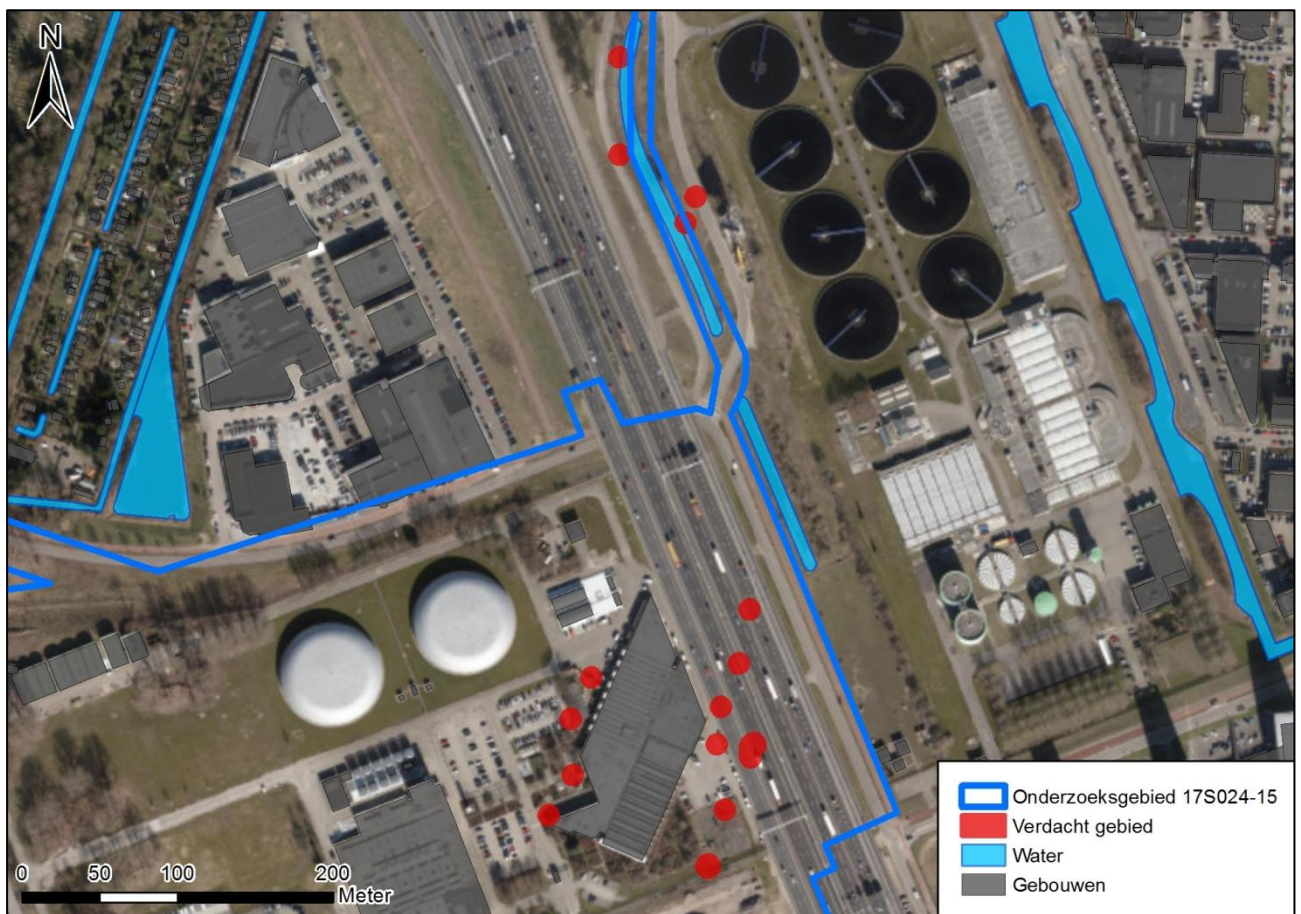
**Figuur 15.** Verdachte gebieden in de huidige topografie.

Indien werkzaamheden voor de aanleg van de Rijksweg A16, de oprit van de Brienoordbrug of bebouwing plaatsgevonden hebben dieper dan de ondergrens van de verdachte gebieden (-3,1 meter NAP) dan kunnen ter plaatse van die werkzaamheden de verdachte gebieden komen te vervallen.
