## Verkennend en nader bodemonderzoek

Conform NEN 5740, NEN 5707 en NTA5755

**Locatie:** Pasgeld Rijswijk

**Projectnummer:** 18-293 (v3.0)

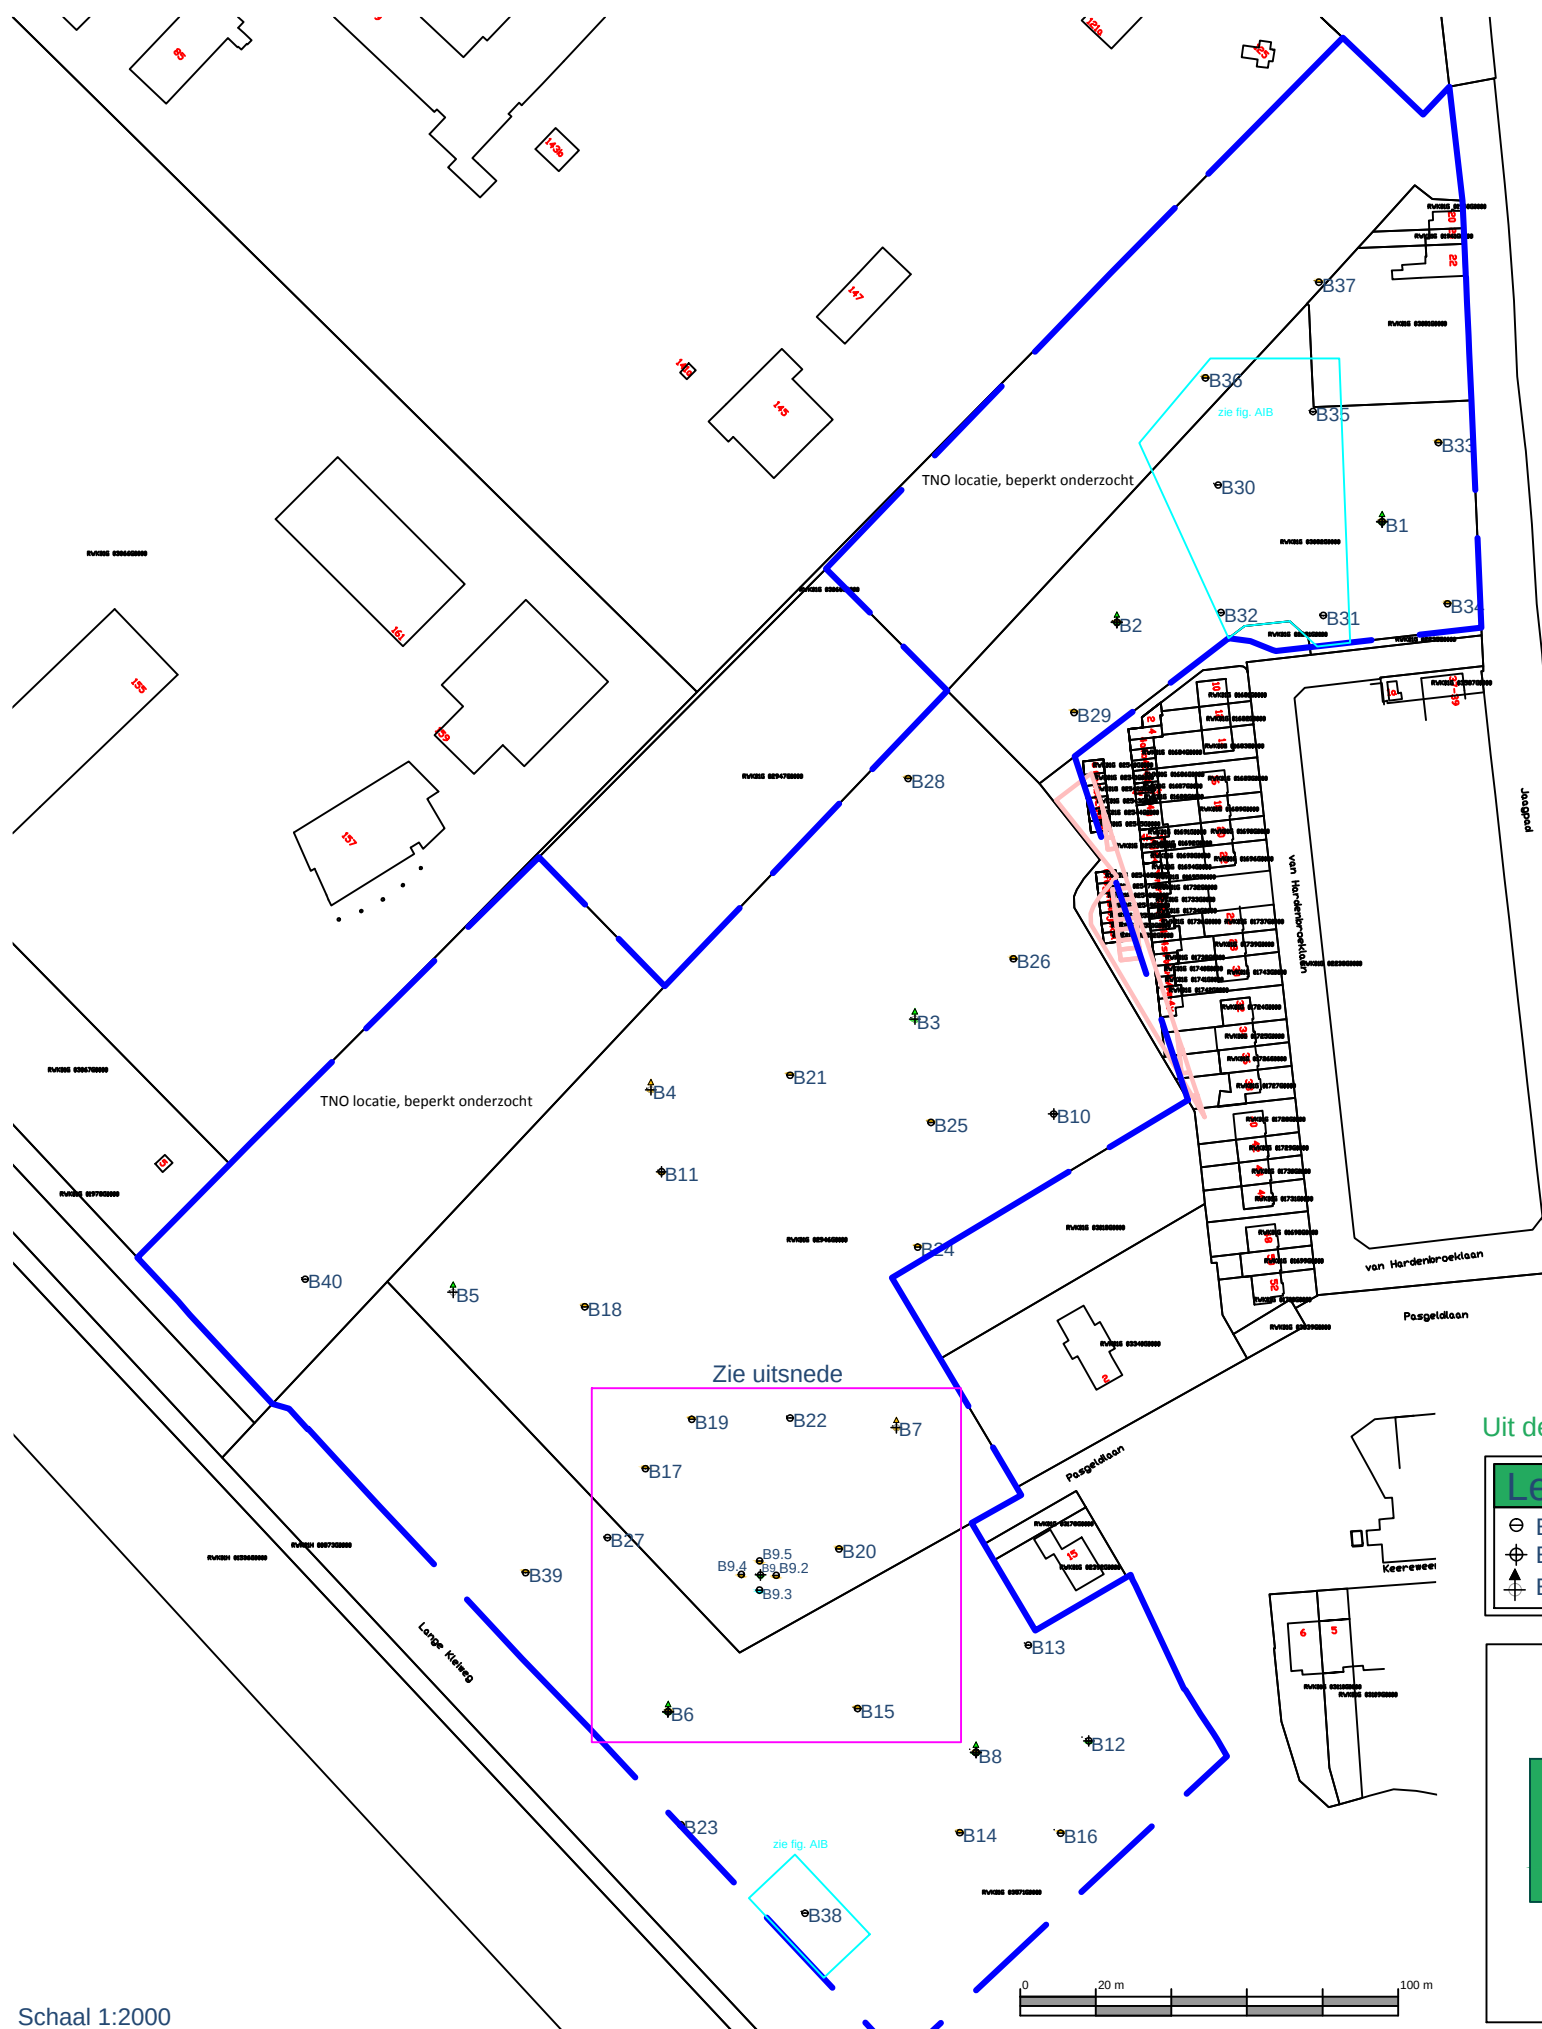
## **Bijlage 2.    Situatie uitgevoerde bodemonderzoek**

Schaal 1:2000

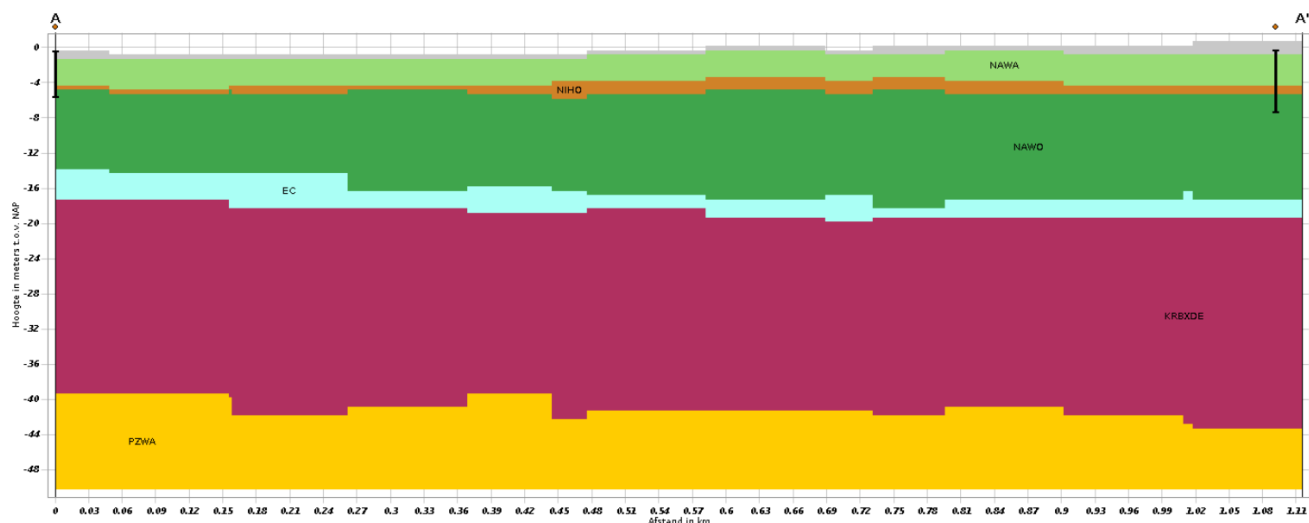
Verticale Doorsnede GeoTOP v1.3

In de geohydrologische opbouw vormen klei, zand en veenlagen de deklaag. Deze laag is circa 15 meter dik. In tabel 3.1 is de diepere geohydrologische opbouw weergegeven.

De grondwaterstand varieert tussen de 0,4 en 1,5 m-mv. In bijlage 3 wordt de bodemopbouw van de diepere lagen uit het DINO-loket weergegeven.
