**RAPPORT  
betreffende een  
verkennd  
bodemonderzoek  
Staatsliedenbuurt  
te Sliedrecht**

Datum : 16 november 2015  
Kenmerk : 1502H040/DBI/rap1  
Auteur : De heer D.D.C.A. Bijl

In opdracht van Wissing B.V. is een verkennend milieukundig bodemonderzoek verricht op de projectlocatie Staatsliedenbuurt te Sliedrecht.

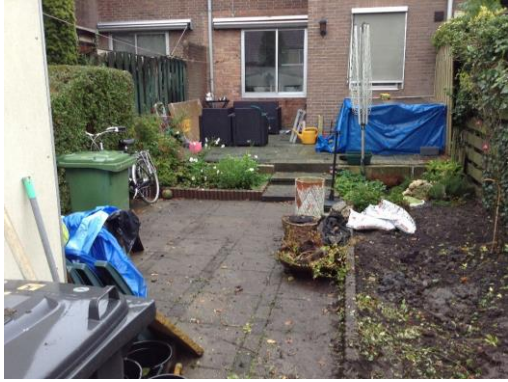
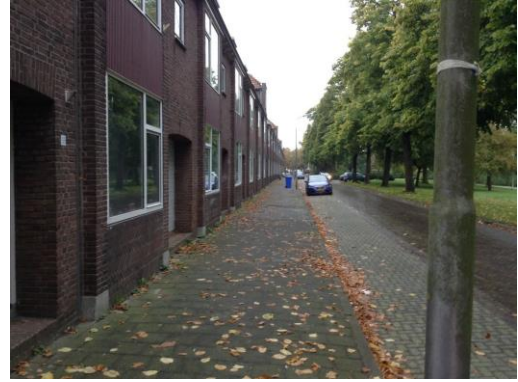
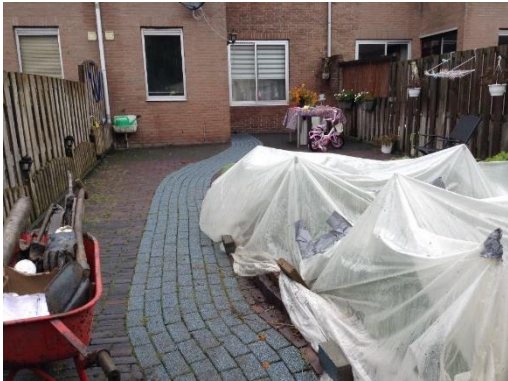
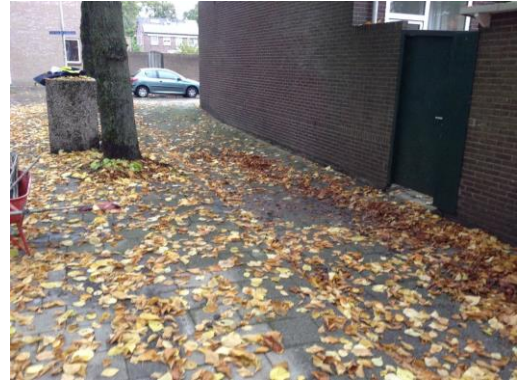
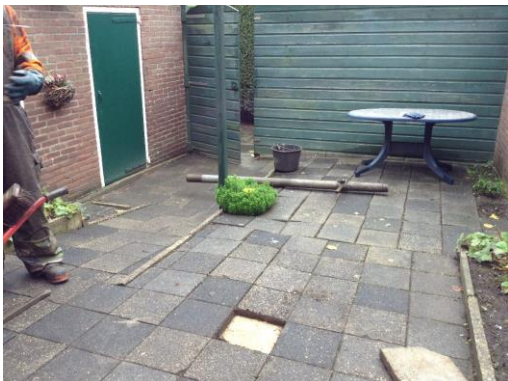
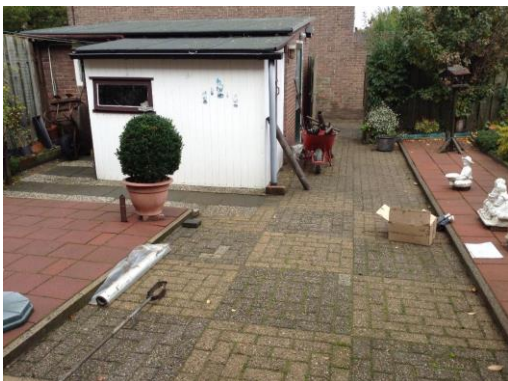
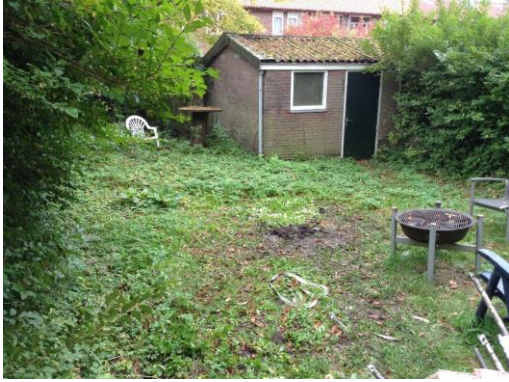
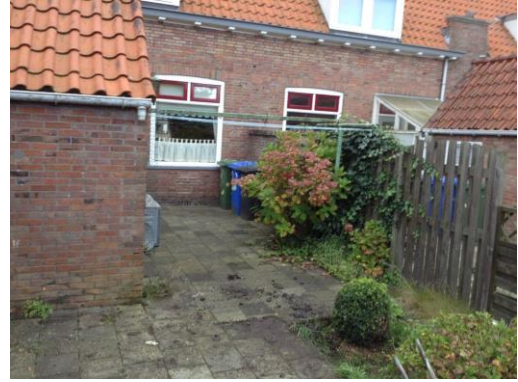
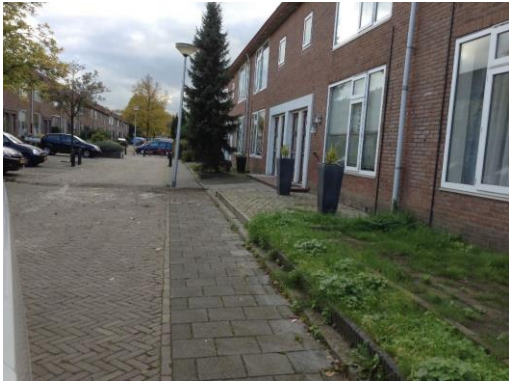
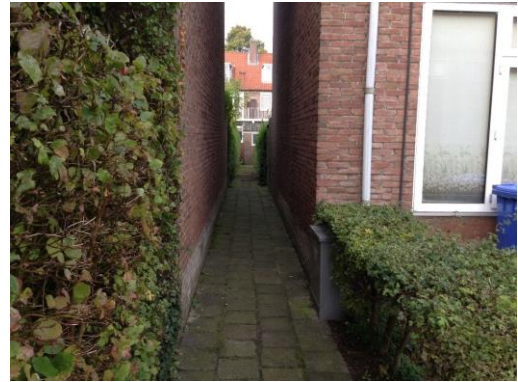
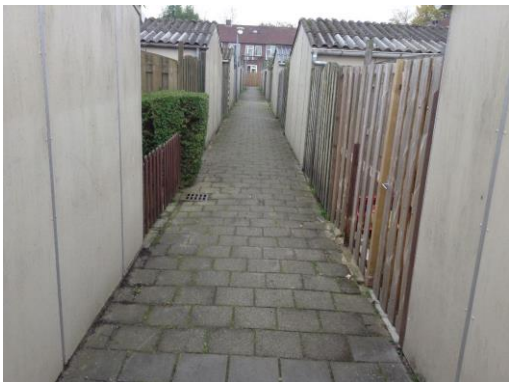
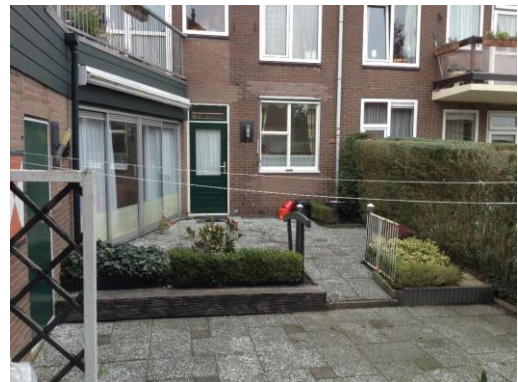
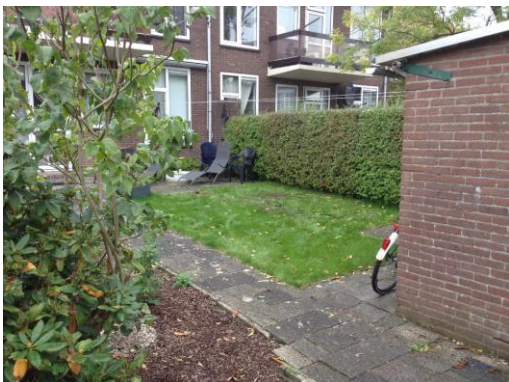
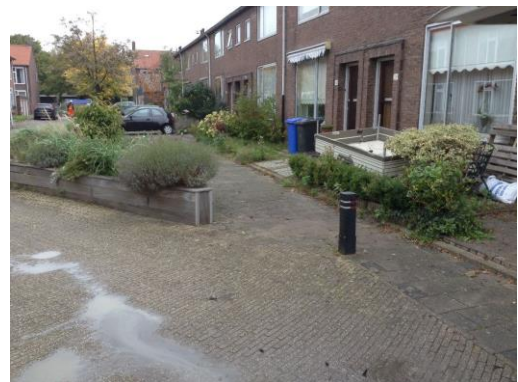
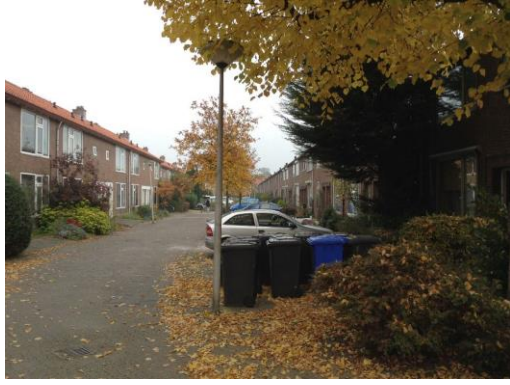
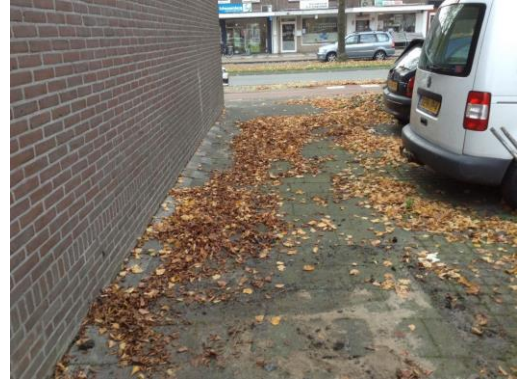
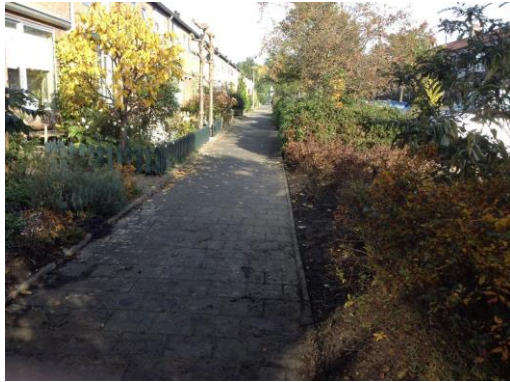
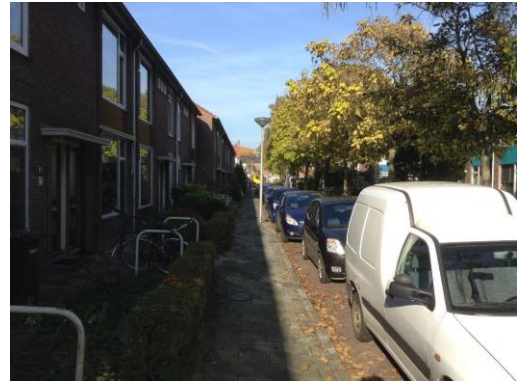
**BIJLAGE 5**  
FOTOREPORTAGE

- tijdens de locatie-inspectie zijn op het maaiveld van de onderzoekslocatie geen asbestverdachte materialen waargenomen;
- op en in de nabijheid van de onderzoekslocatie zijn geen zakkingen, dan wel ophogingen in het maaiveld waargenomen welke kunnen duiden op de aanwezigheid van mogelijke (sloot)dempingen;
- ter plaatse van de onderzoekslocatie zijn geen huidige (bodem)bedreigende activiteiten waargenomen die een mogelijke bodemverontreiniging (hebben) kunnen veroorzaken.
