**RAPPORT  
betreffende een  
verkennd  
(water)bodemonderzoek  
Benedenveer  
te Sliedrecht**

Datum : 11 november 2014  
Kenmerk : 1407G489/DBI/RAP1  
Auteur : De heer D.D.C.A. Bijl

In opdracht van GEM Benedenveer BV is een verkennend milieukundig (water)bodem-onderzoek verricht op de locatie Benedenveer te Sliedrecht.

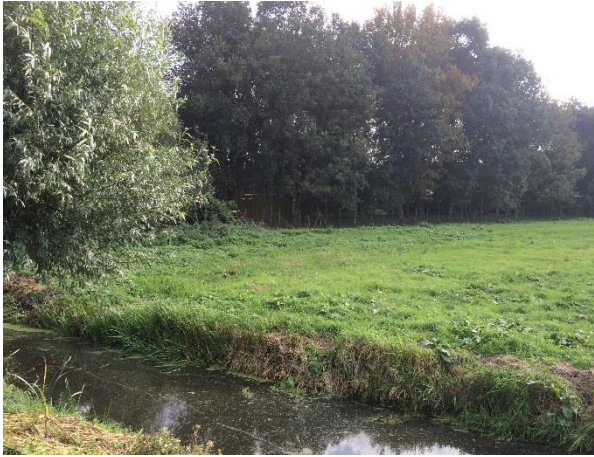
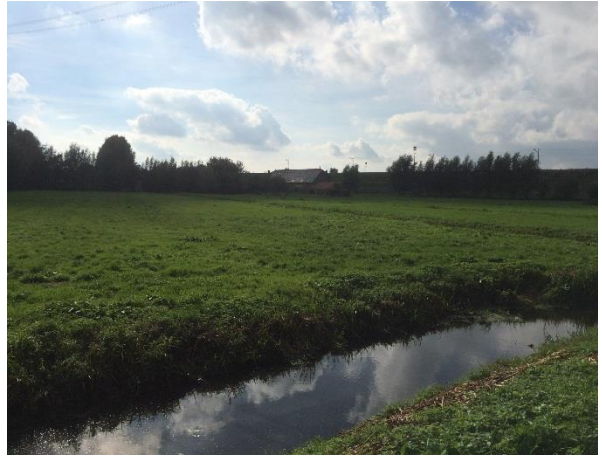
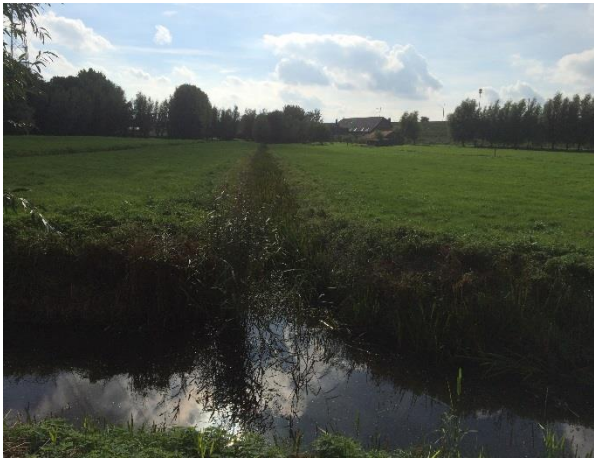
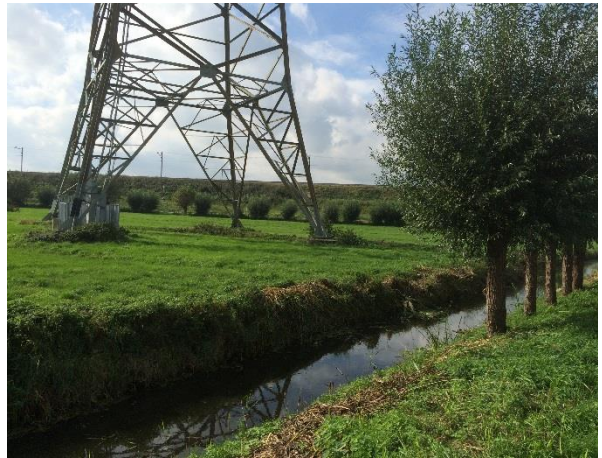
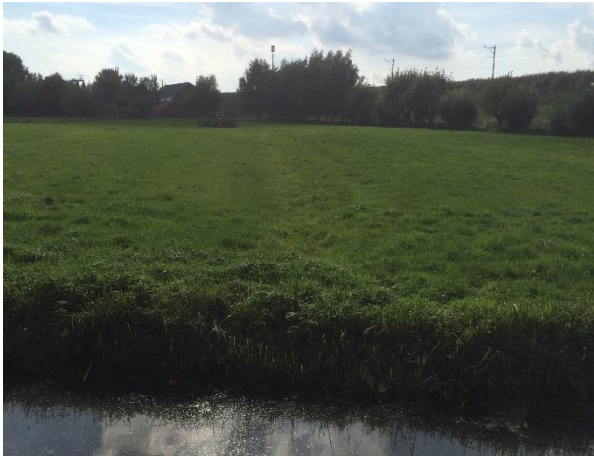
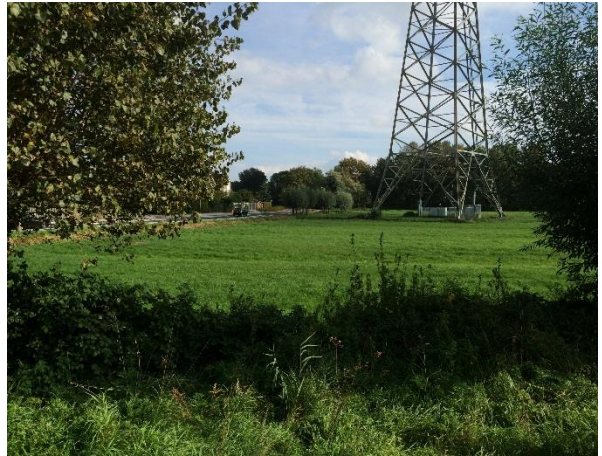
**BIJLAGE 5**  
FOTOREPORTAGE

Op 1 oktober 2014 heeft een locatie-inspectie plaatsgevonden inzake het (huidige) gebruik. Op de locatie bevindt zich momenteel een weiland / grasland. Ook zijn er diverse sloten aanwezig. De locatie is volledig onverhard, op de fundatie van een hoogspanningsmast na. De locatie is gedeeltelijk gelegen onder hoogspanningsleidingen.

Tijdens het locatiebezoek zijn geen aanwijzingen voor bodembedreigende activiteiten waargenomen.
