**VERKENNEND BODEMONDERZOEK  
GROENE KRUISWEG 10  
NUMANSDORP**

**DS MILIEU-CONSULT BV  
RAPPORT NR. 11.12.121  
1 FEBRUARI 2012**

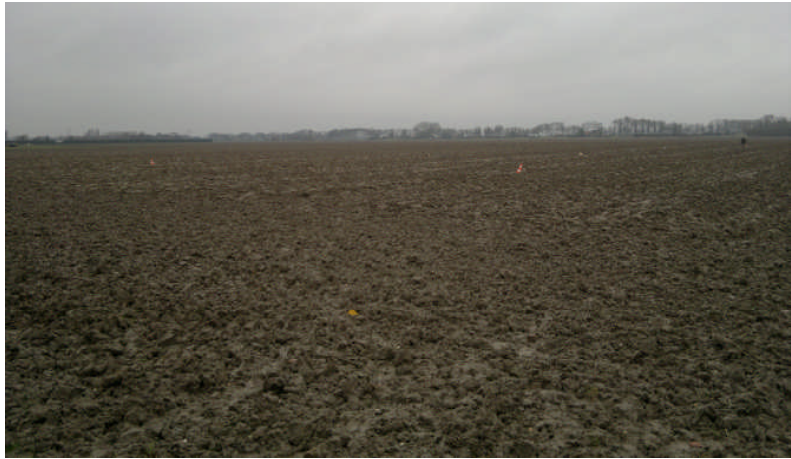
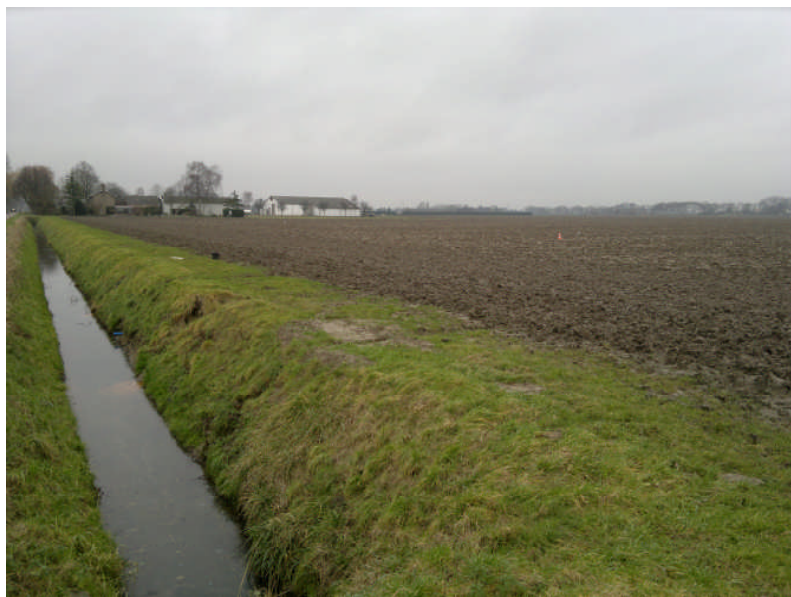
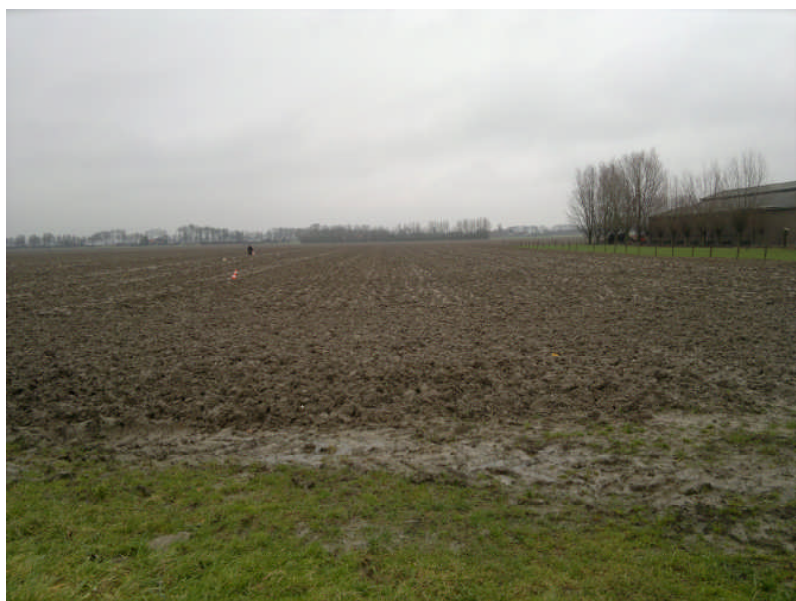
## 4. SITUATIEFOTO'S

Op de oppervlakte van de locatie zijn geen zichtbare verontreinigen waargenomen. In het vrijgekomen bodemmateriaal zijn geen afwijkende bodemkenmerken als puin, asbest, sintels, oplosmiddelen en/of oliesporen waargenomen.
