## Sportparkpolder te Poortugaal

Milieuhygiënisch vooronderzoek  
Verkennd milieukundig bodemonderzoek  
Waterbodemonderzoek

Kenmerk : A1335/BJO/rap3  
Datum : 31-08-2023

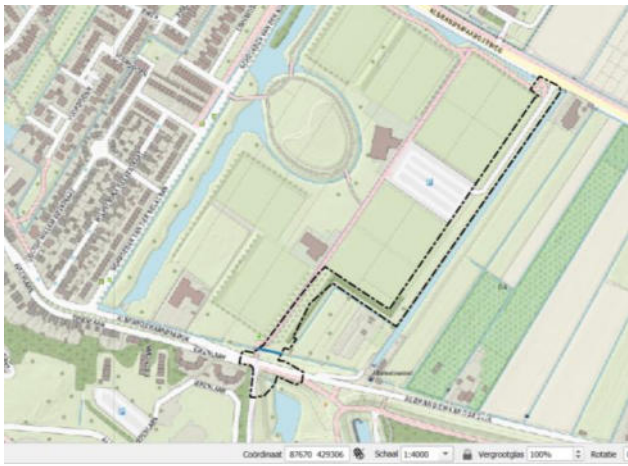
| Onderzoeksvraag | | |
|---|---|---|
| Belendingen | Alle richtingen | <p>Rondom de locatie is sprake van verschillende sportvelden en ten zuiden verscheidene zorglocaties. Het openbaar gebied betreft de Albrandswaardseweg en de Albrandswaardsedijk.</p> <p>Afbeelding 2: Onderzoekslocatie en belendingen<br/>(bron: IDDS Projectenkaart)</p> |

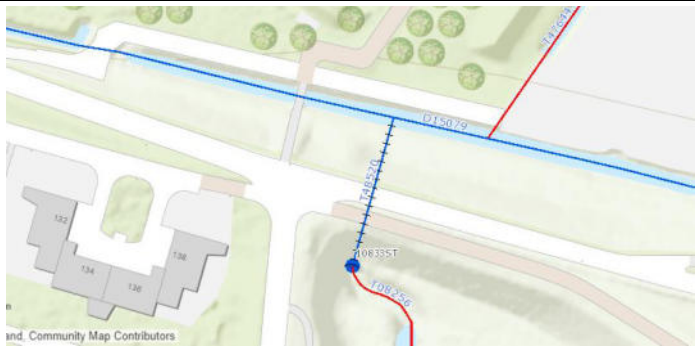
| Informatie watergang | | |
|---|---|---|
| Kaart watersysteem en omgeving | <p>and Community Map Contributors<br/>Afbeelding 2: Watersysteem (bron: Hoogheemraadschap van Rijnland)</p> | |
