## Hof van Poortugaal – Albrandswaardsedijk 74

Verkennd onderzoek asbest  
Nader bodemonderzoek

Kenmerk : A1335/BJO/rap4  
Datum : 27-9-2023

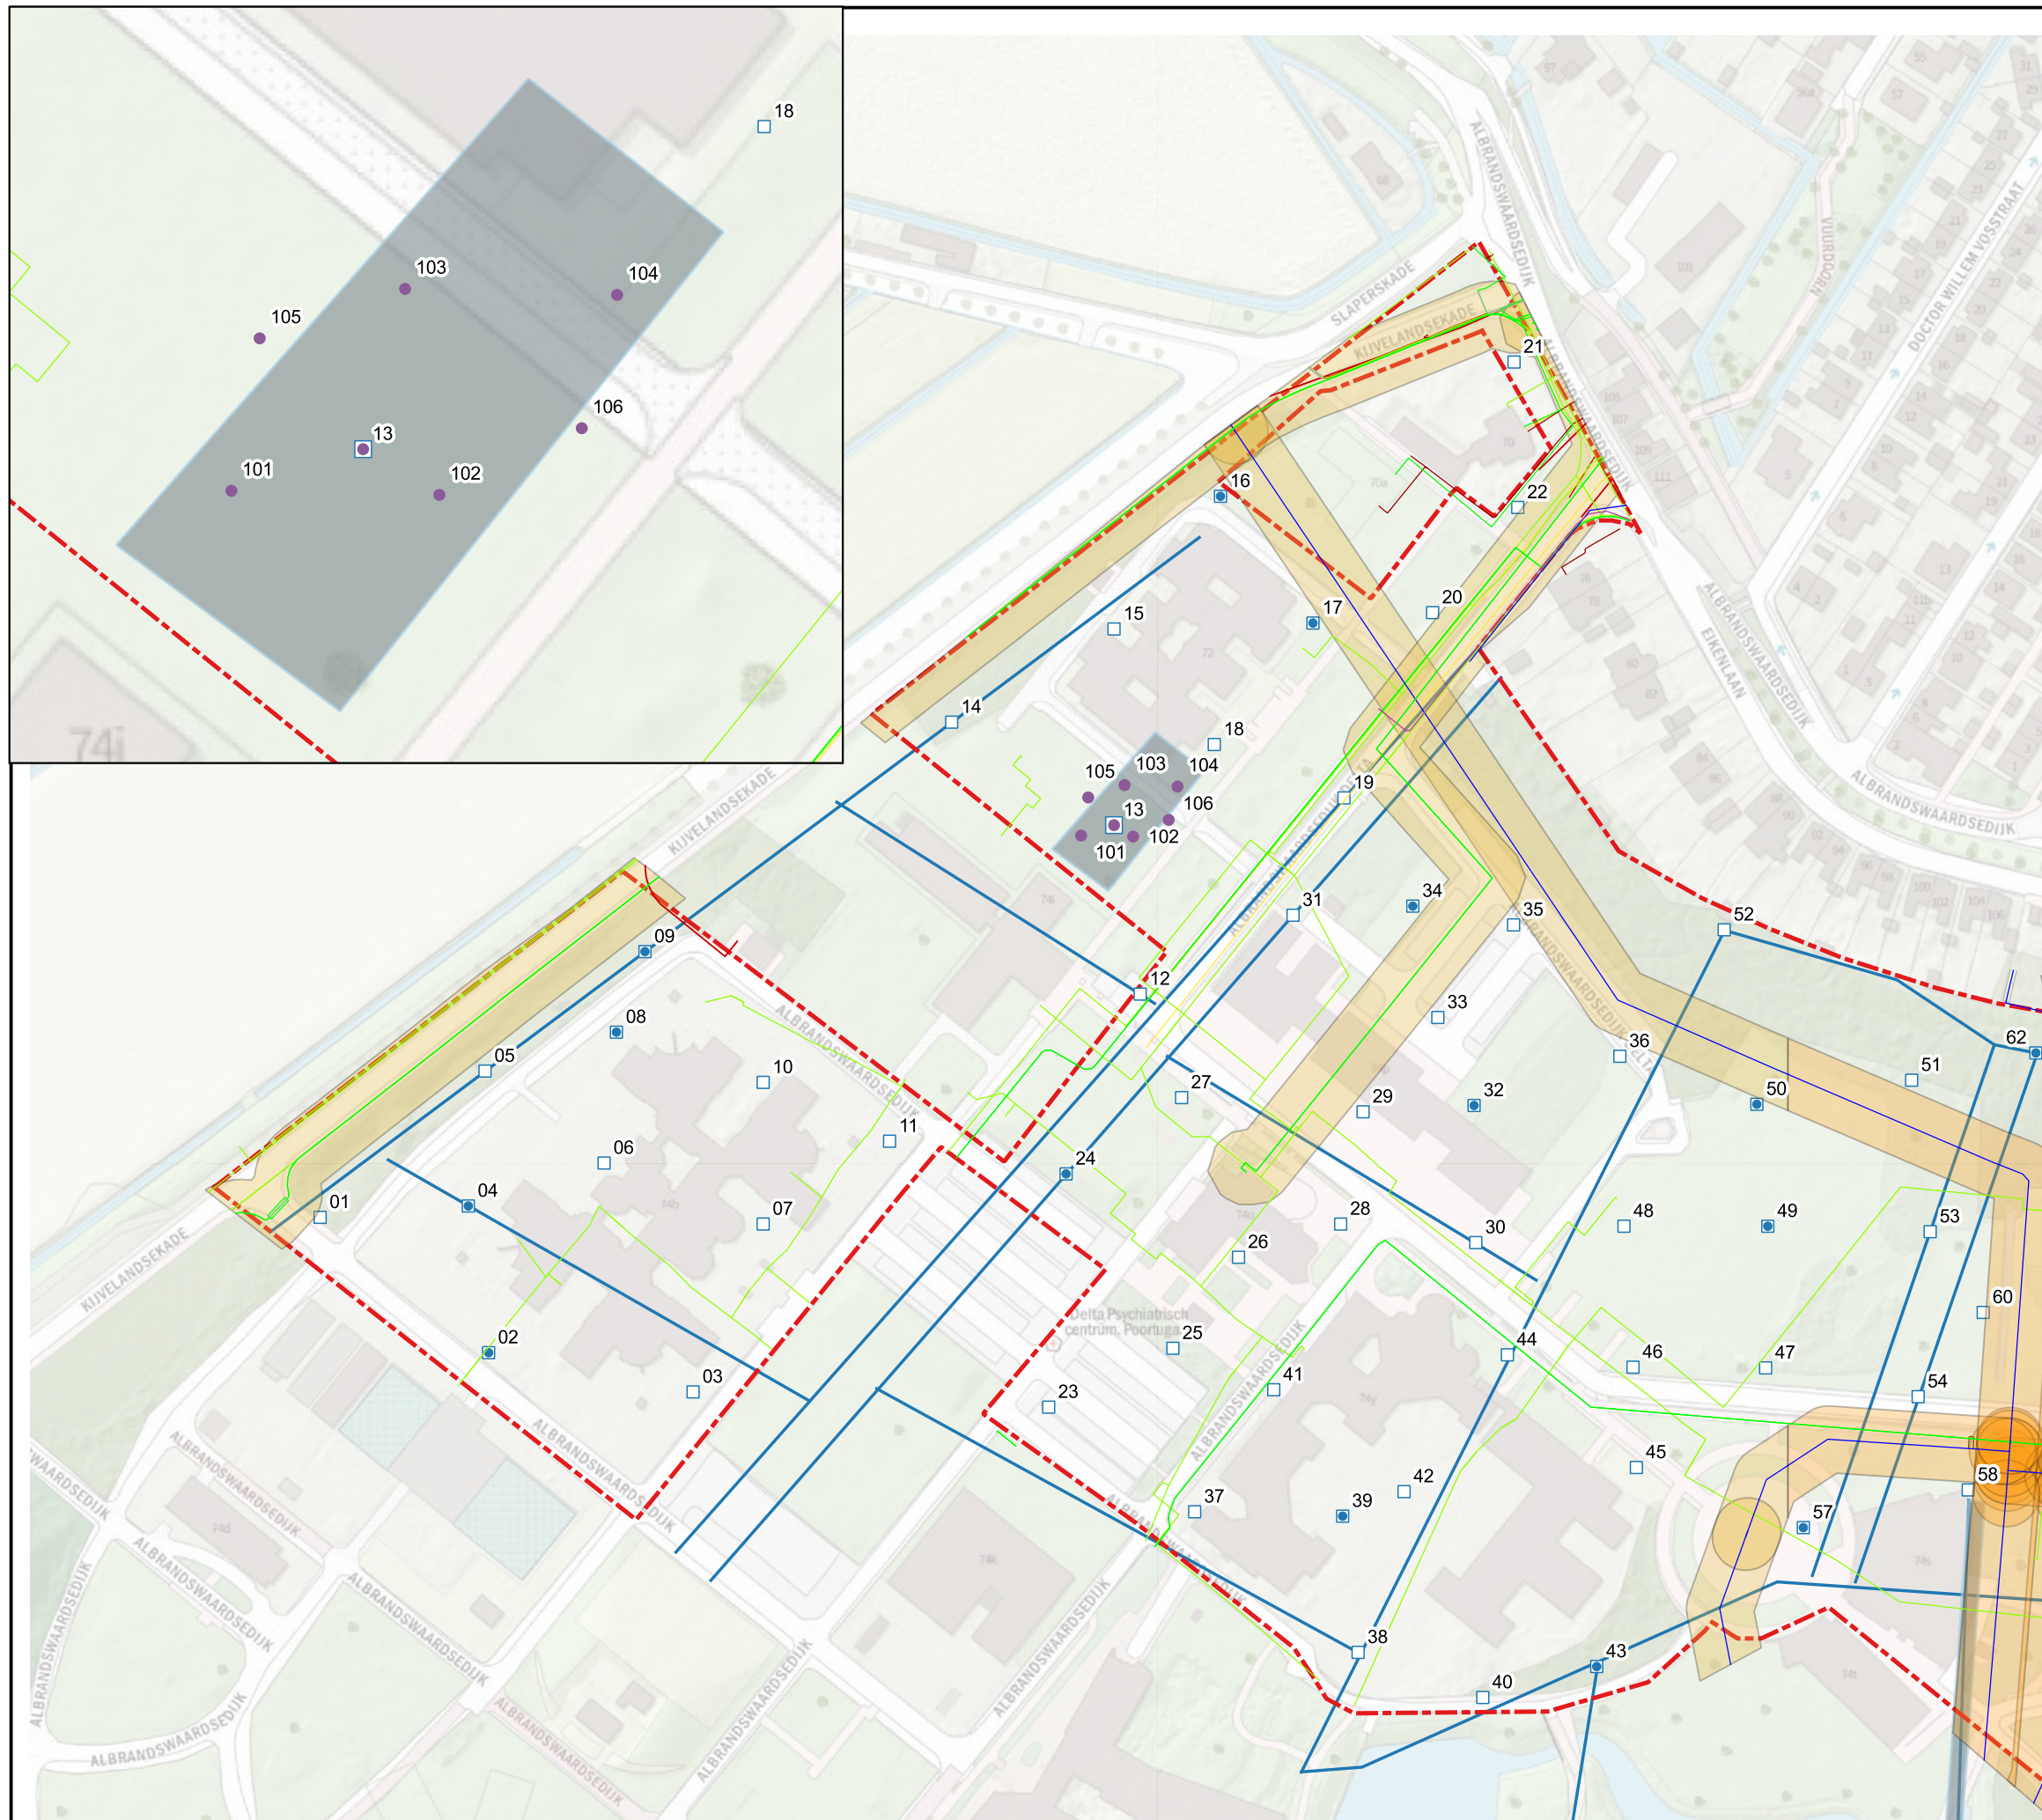
## **BIJLAGE 1.2**

Een samenvatting van de tijdens het veldonderzoek uitgevoerde werkzaamheden is opgenomen in de navolgende tabel. De posities van de genoemde meetpunten zijn weergegeven op situatietekening 1.2 die in bijlage 1 is opgenomen.

### Situatietekening

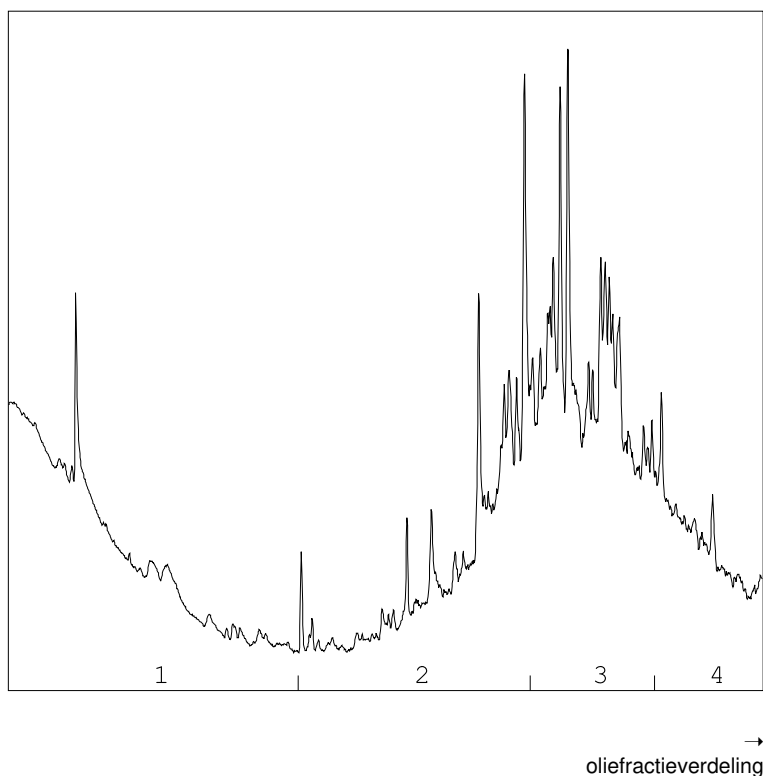
**Monstercode** : 7801082  
**Uw project** : A1335-Hof van Poortugaal  
**omschrijving**  
**Uw referentie** : MM07 43 (0-50) 47 (0-50) 49 (0-50) 50 (0-50) 59 (0-50) 62 (0-50)  
**Methode** : minerale olie (florisil clean-up)

## OLIECHROMATOGRAM

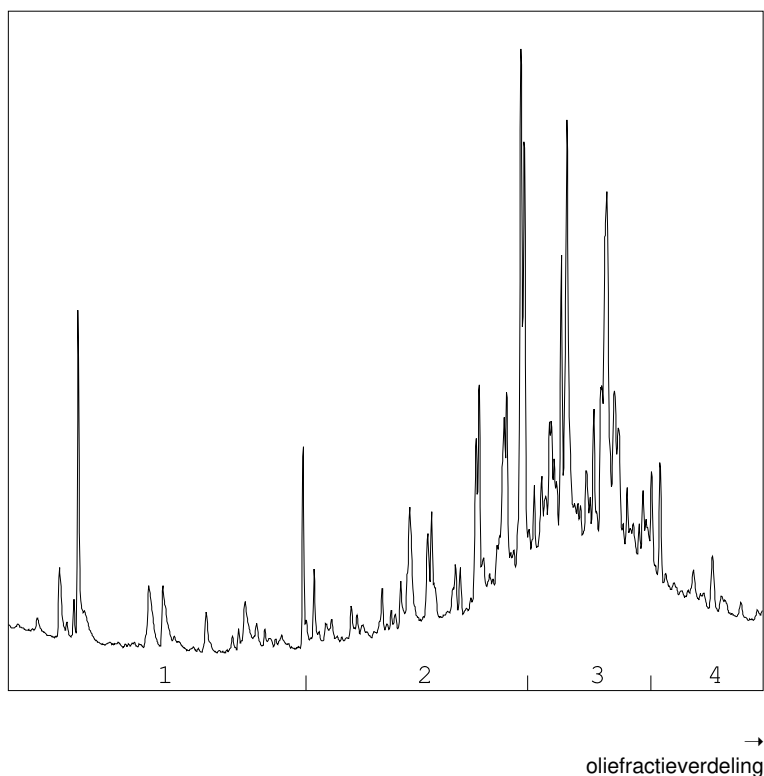
**Monstercode** : 7801084  
**Uw project** : A1335-Hof van Poortugaal  
**omschrijving**  
**Uw referentie** : MM09 63 (0-50) 64 (0-50) 66 (0-50) 67 (0-50) 70 (0-50) 73 (0-50)  
**Methode** : minerale olie (florisil clean-up)

## OLIECHROMATOGRAM

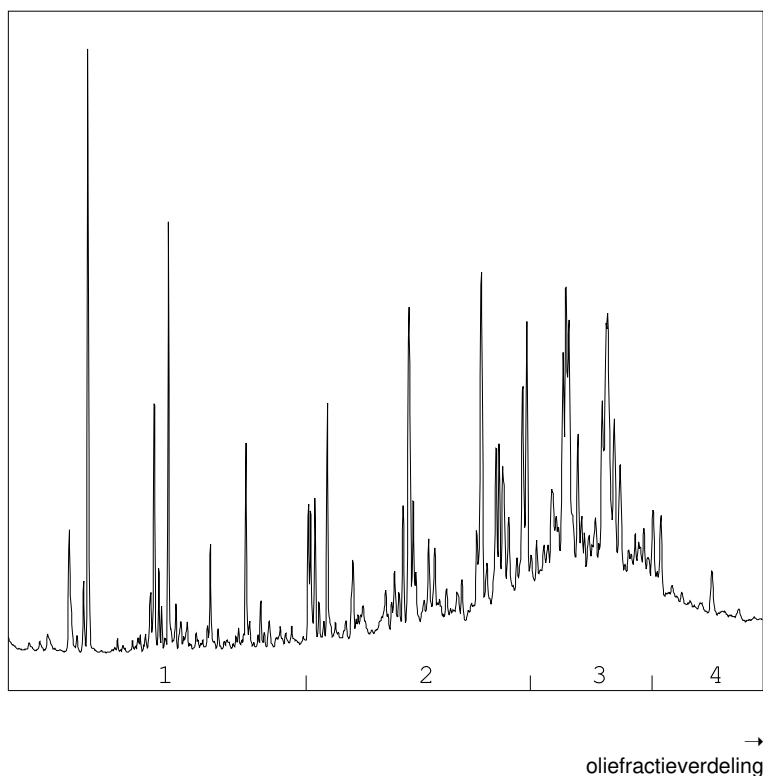
**Monstercode** : 7801089  
**Uw project** : A1335-Hof van Poortugaal  
**omschrijving**  
**Uw referentie** : MM14 14 (110-150) 17 (50-100) 19 (110-160) 24 (90-140)  
**Methode** : minerale olie (florisil clean-up)

## OLIECHROMATOGRAM

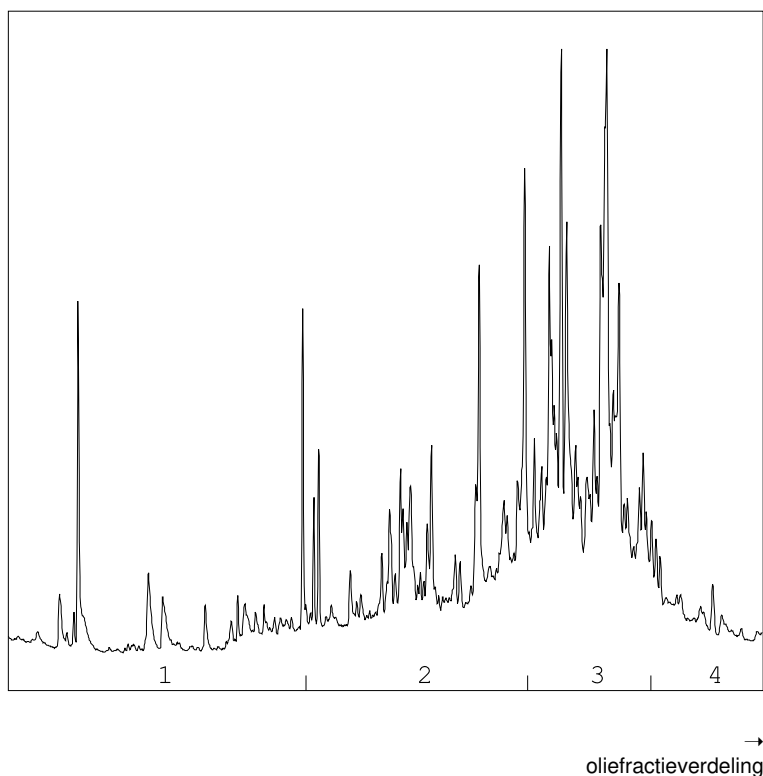
**Monstercode** : 7801091  
**Uw project** : A1335-Hof van Poortugaal  
**omschrijving**  
**Uw referentie** : MM16 29 (120-170) 30 (100-150) 33 (90-140)  
**Methode** : minerale olie (florisil clean-up)

## OLIECHROMATOGRAM

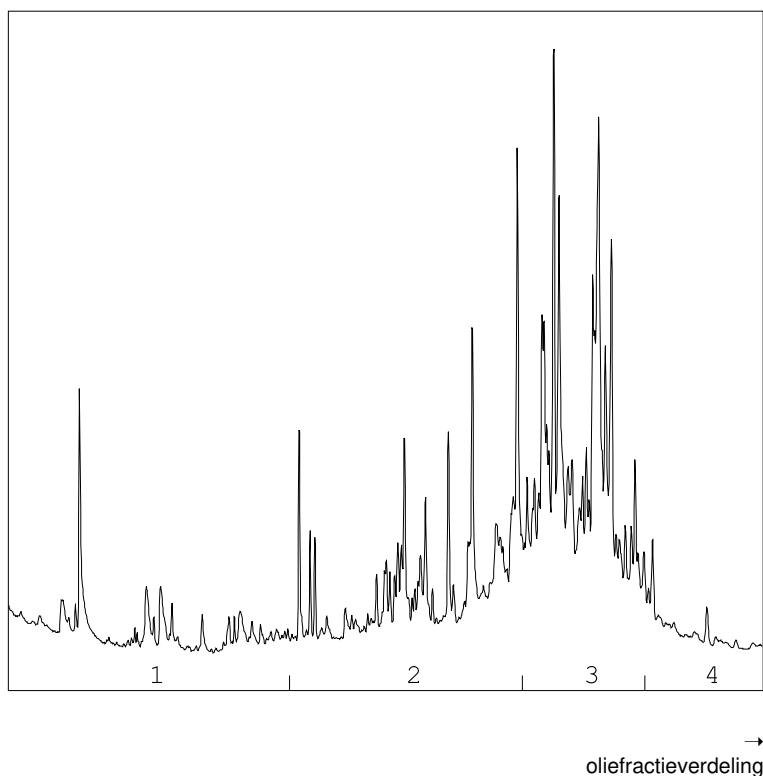
**Monstercode** : 7801093  
**Uw project** : A1335-Hof van Poortugaal  
**omschrijving**  
**Uw referentie** : MM18 53 (120-160) 54 (100-150) 56 (120-170) 62 (130-180)  
**Methode** : minerale olie (florisil clean-up)

## OLIECHROMATOGRAM

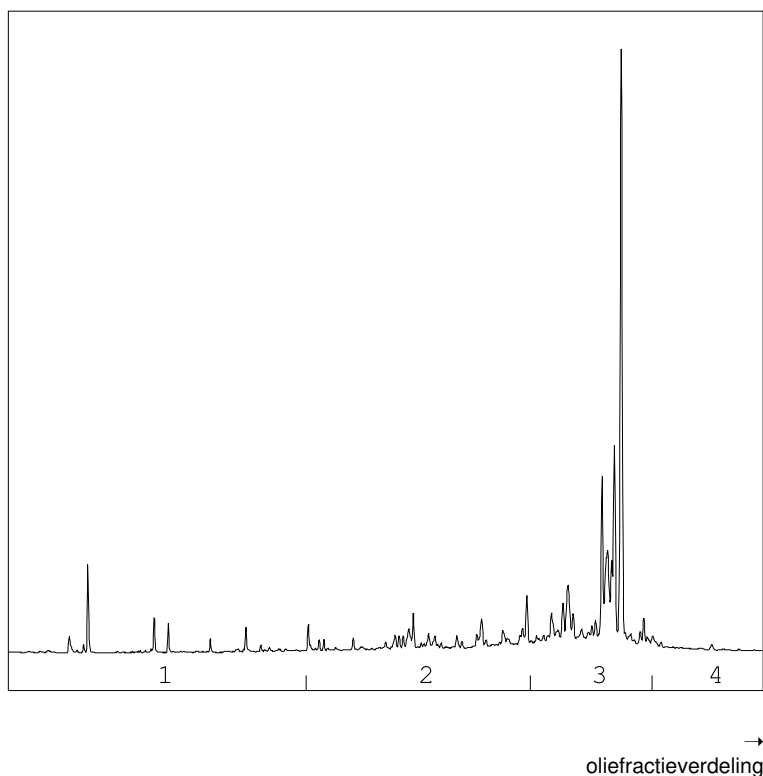
**Monstercode** : 7801095  
**Uw project** : A1335-Hof van Poortugaal  
**omschrijving**  
**Uw referentie** : MM20 73 (100-150) 87 (80-130) 91 (80-130) 94 (160-210)  
**Methode** : minerale olie (florisil clean-up)

## OLIECHROMATOGRAM

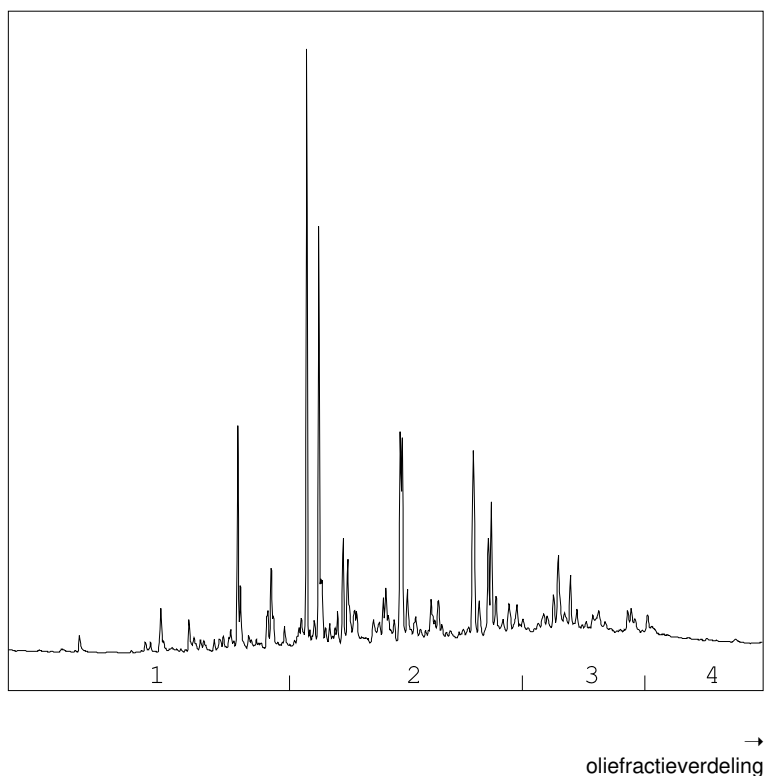
**Monstercode** : 7801090  
**Uw project omschrijving** : A1335-Hof van Poortugaal  
**Uw referentie** : MM15 13 (150-200)  
**Methode** : minerale olie (florisil clean-up)

## OLIECHROMATOGRAM
