## Hof van Poortugaal – Albrandswaardsedijk 74

Verkennd onderzoek asbest  
Nader bodemonderzoek

Kenmerk : A1335/BJO/rap4  
Datum : 27-9-2023

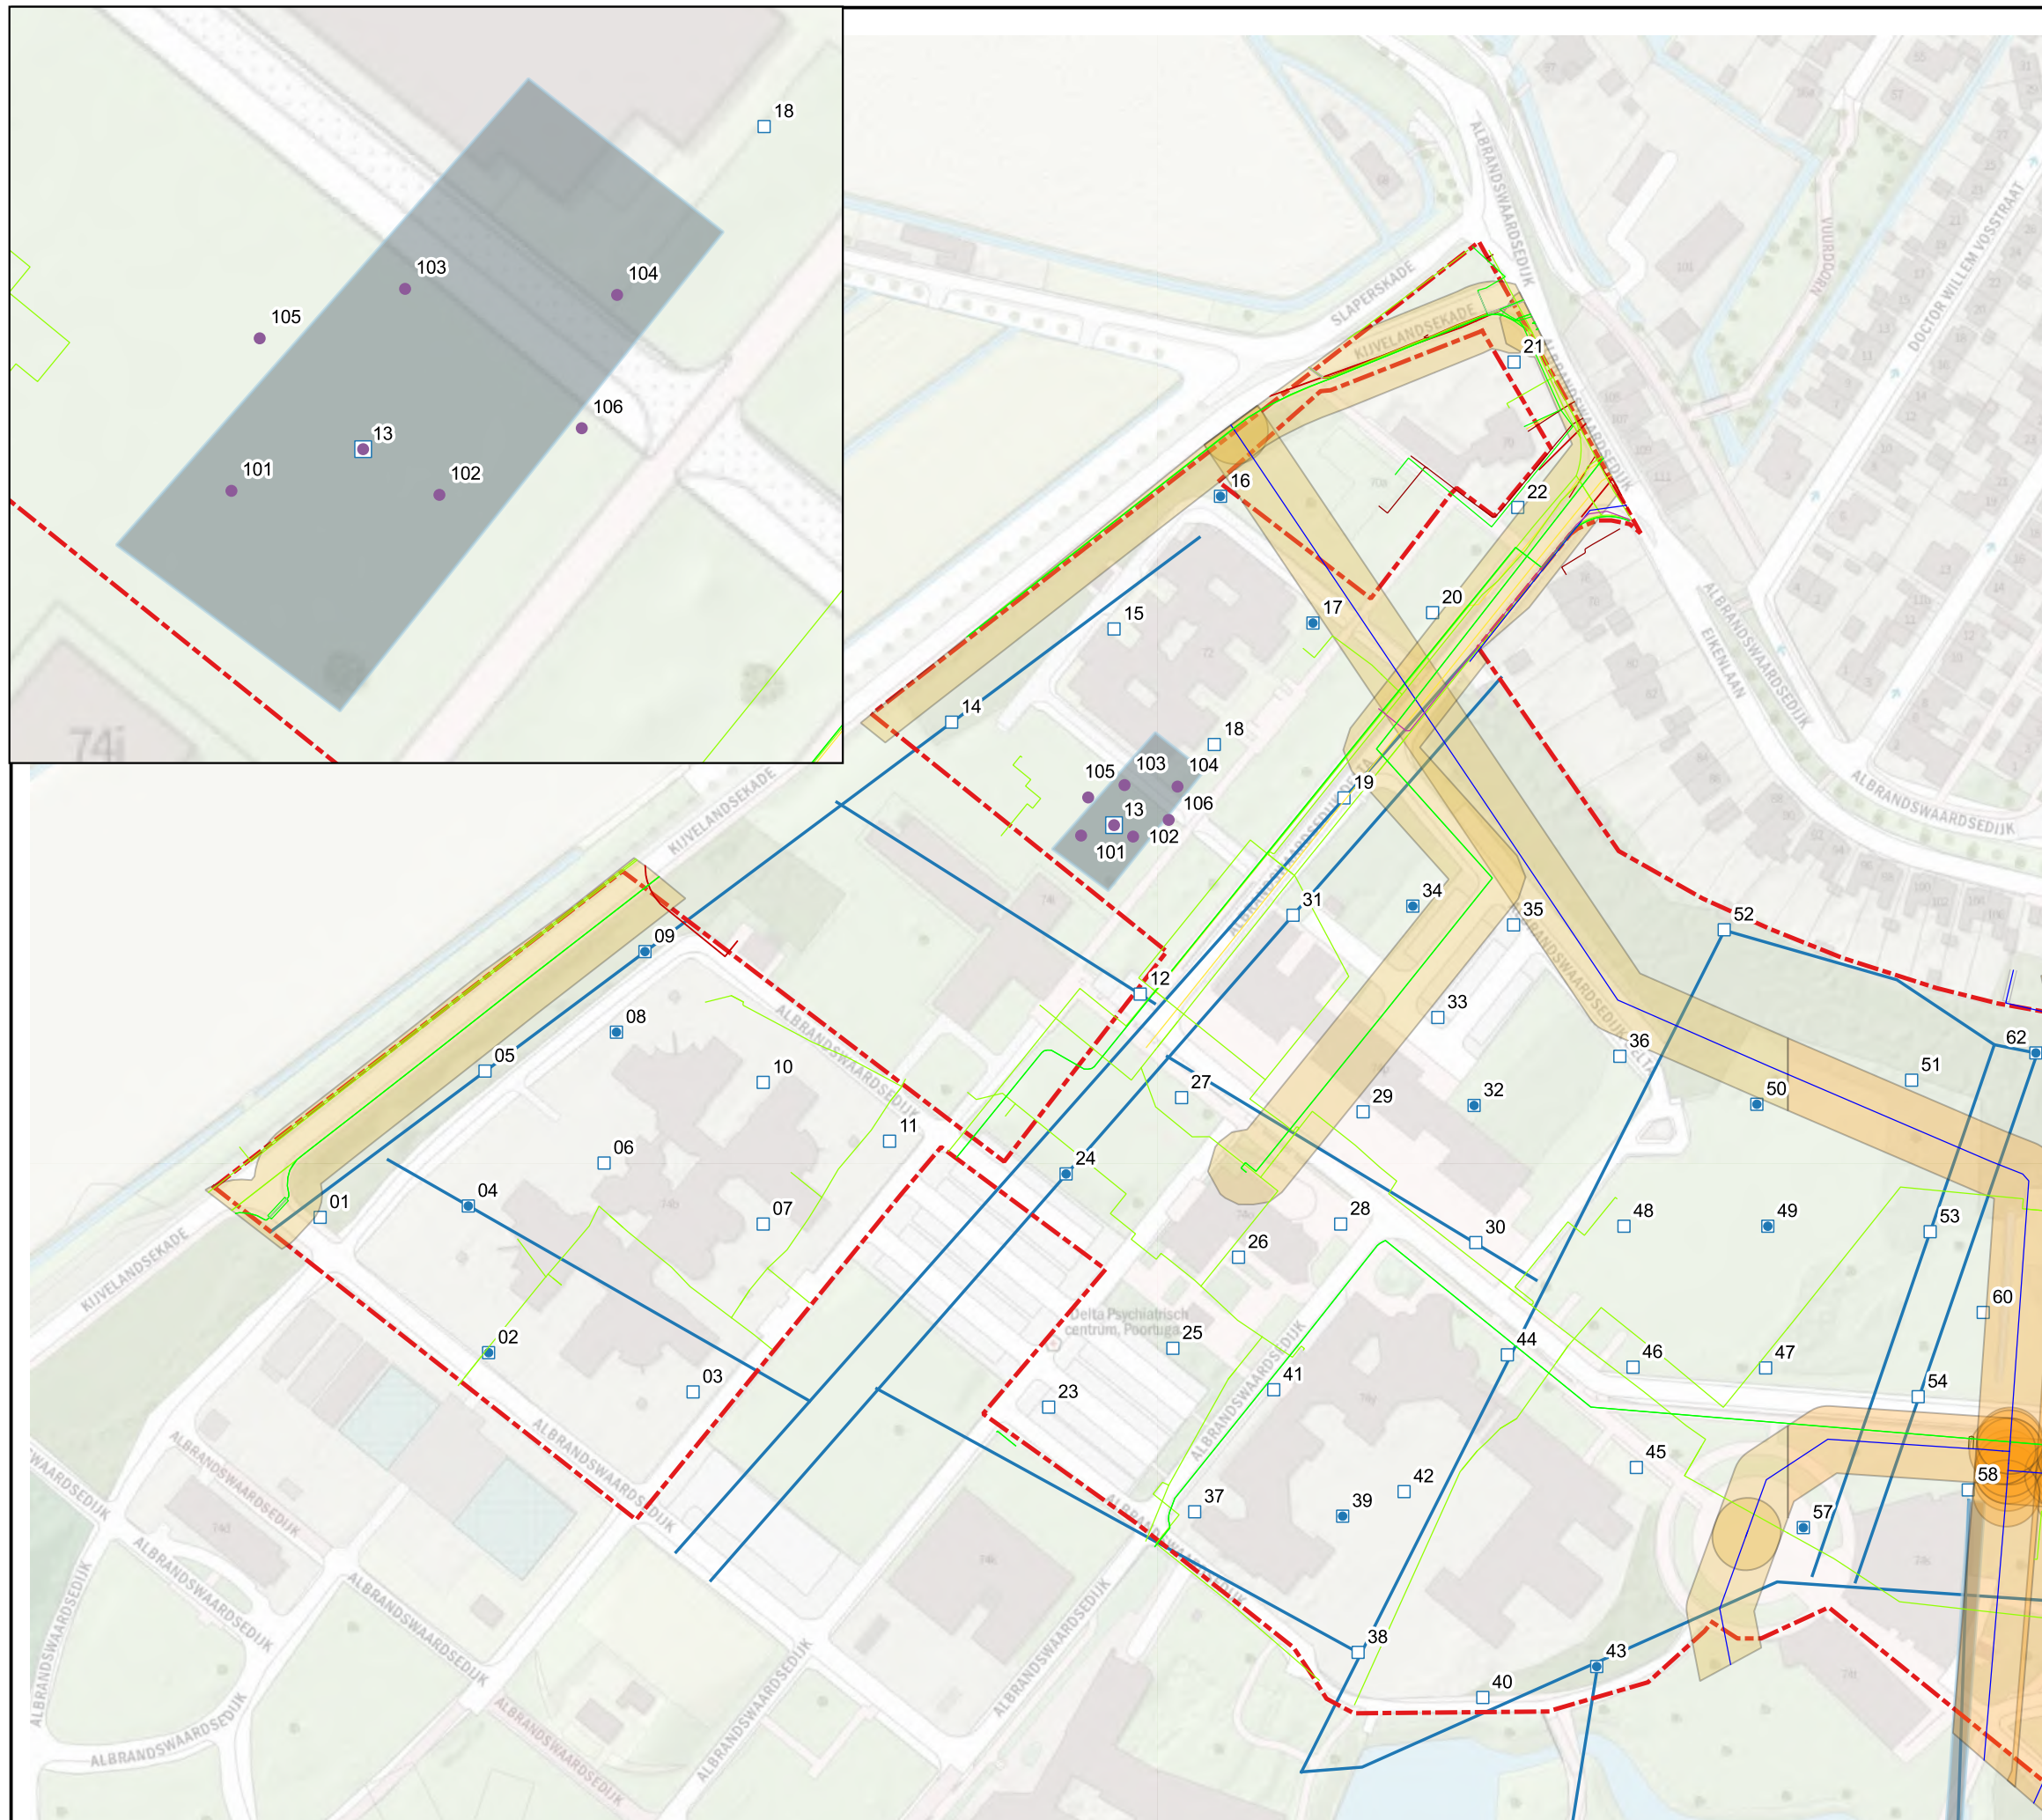
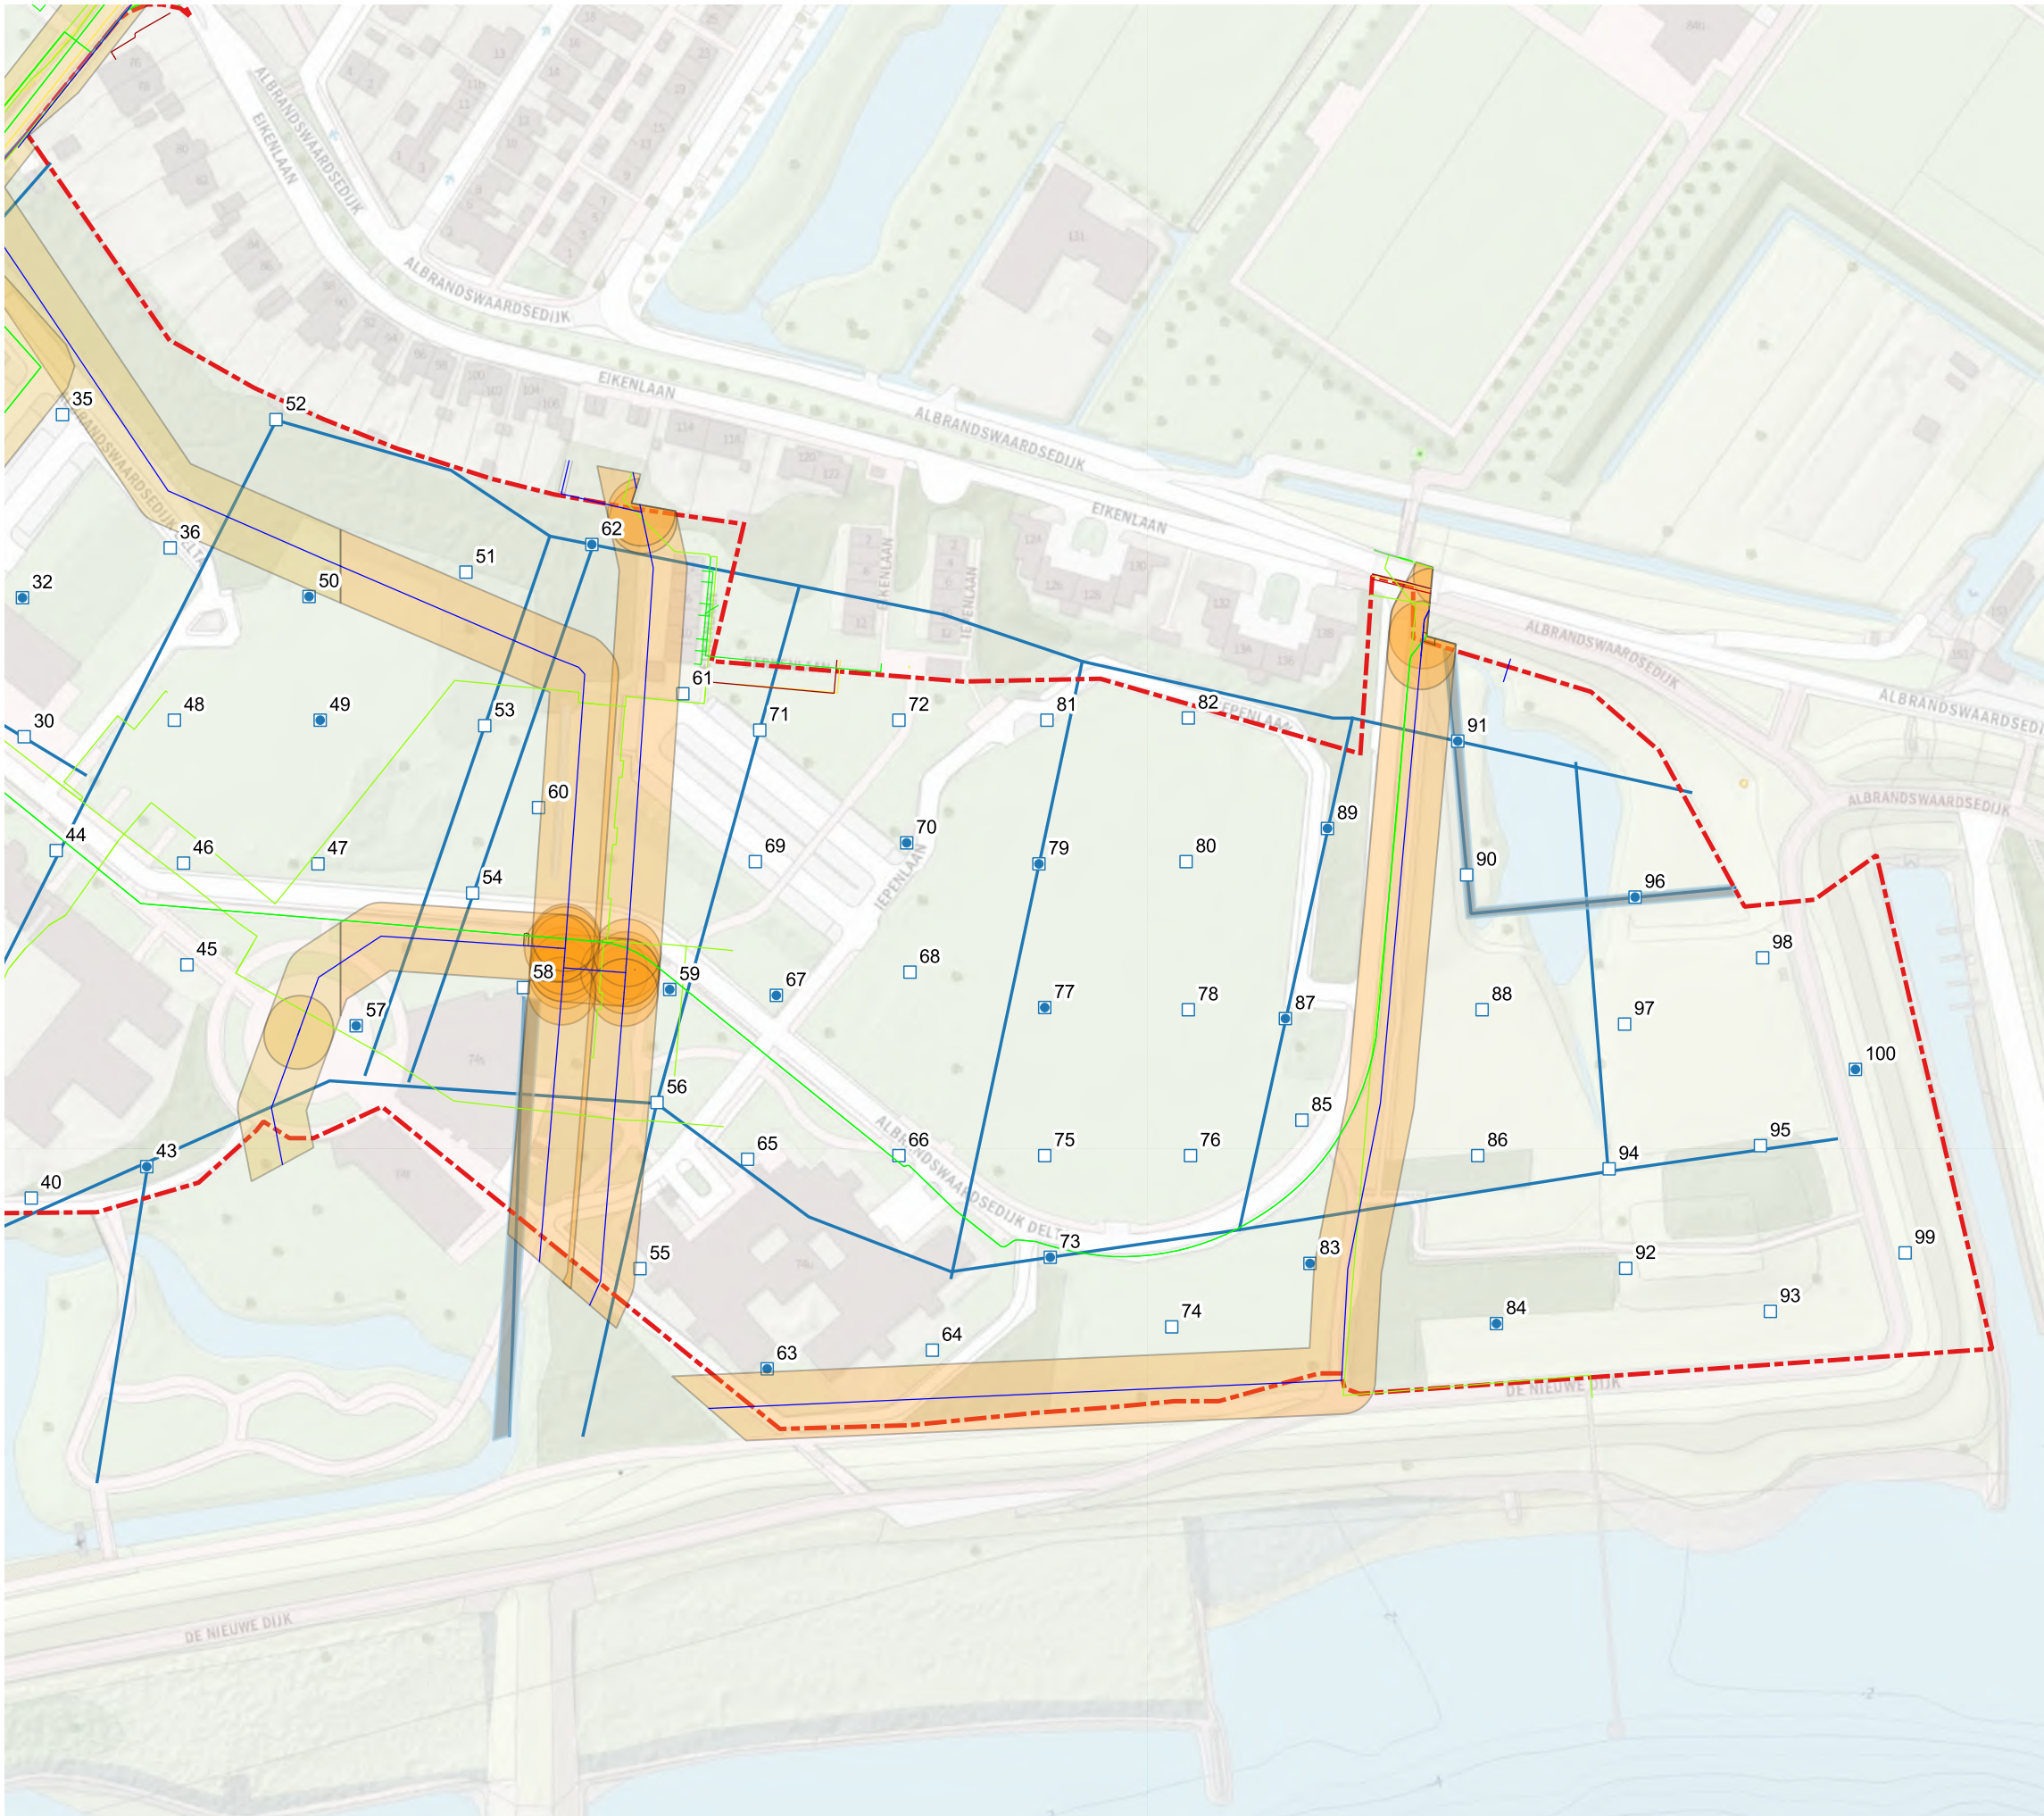
**BIJLAGE 1.2**  
Situatietekening

Een samenvatting van de tijdens het veldonderzoek uitgevoerde werkzaamheden is opgenomen in de navolgende tabel. De posities van de genoemde meetpunten zijn weergegeven op situatietekening 1.2 die in bijlage 1 is opgenomen.
