**Rapportnummer** : NBO.VOA.2018.0236-2

**Nader bodemonderzoek en verkennend onderzoek asbest**

**Zeeweg 11**

**Oostvoorne**

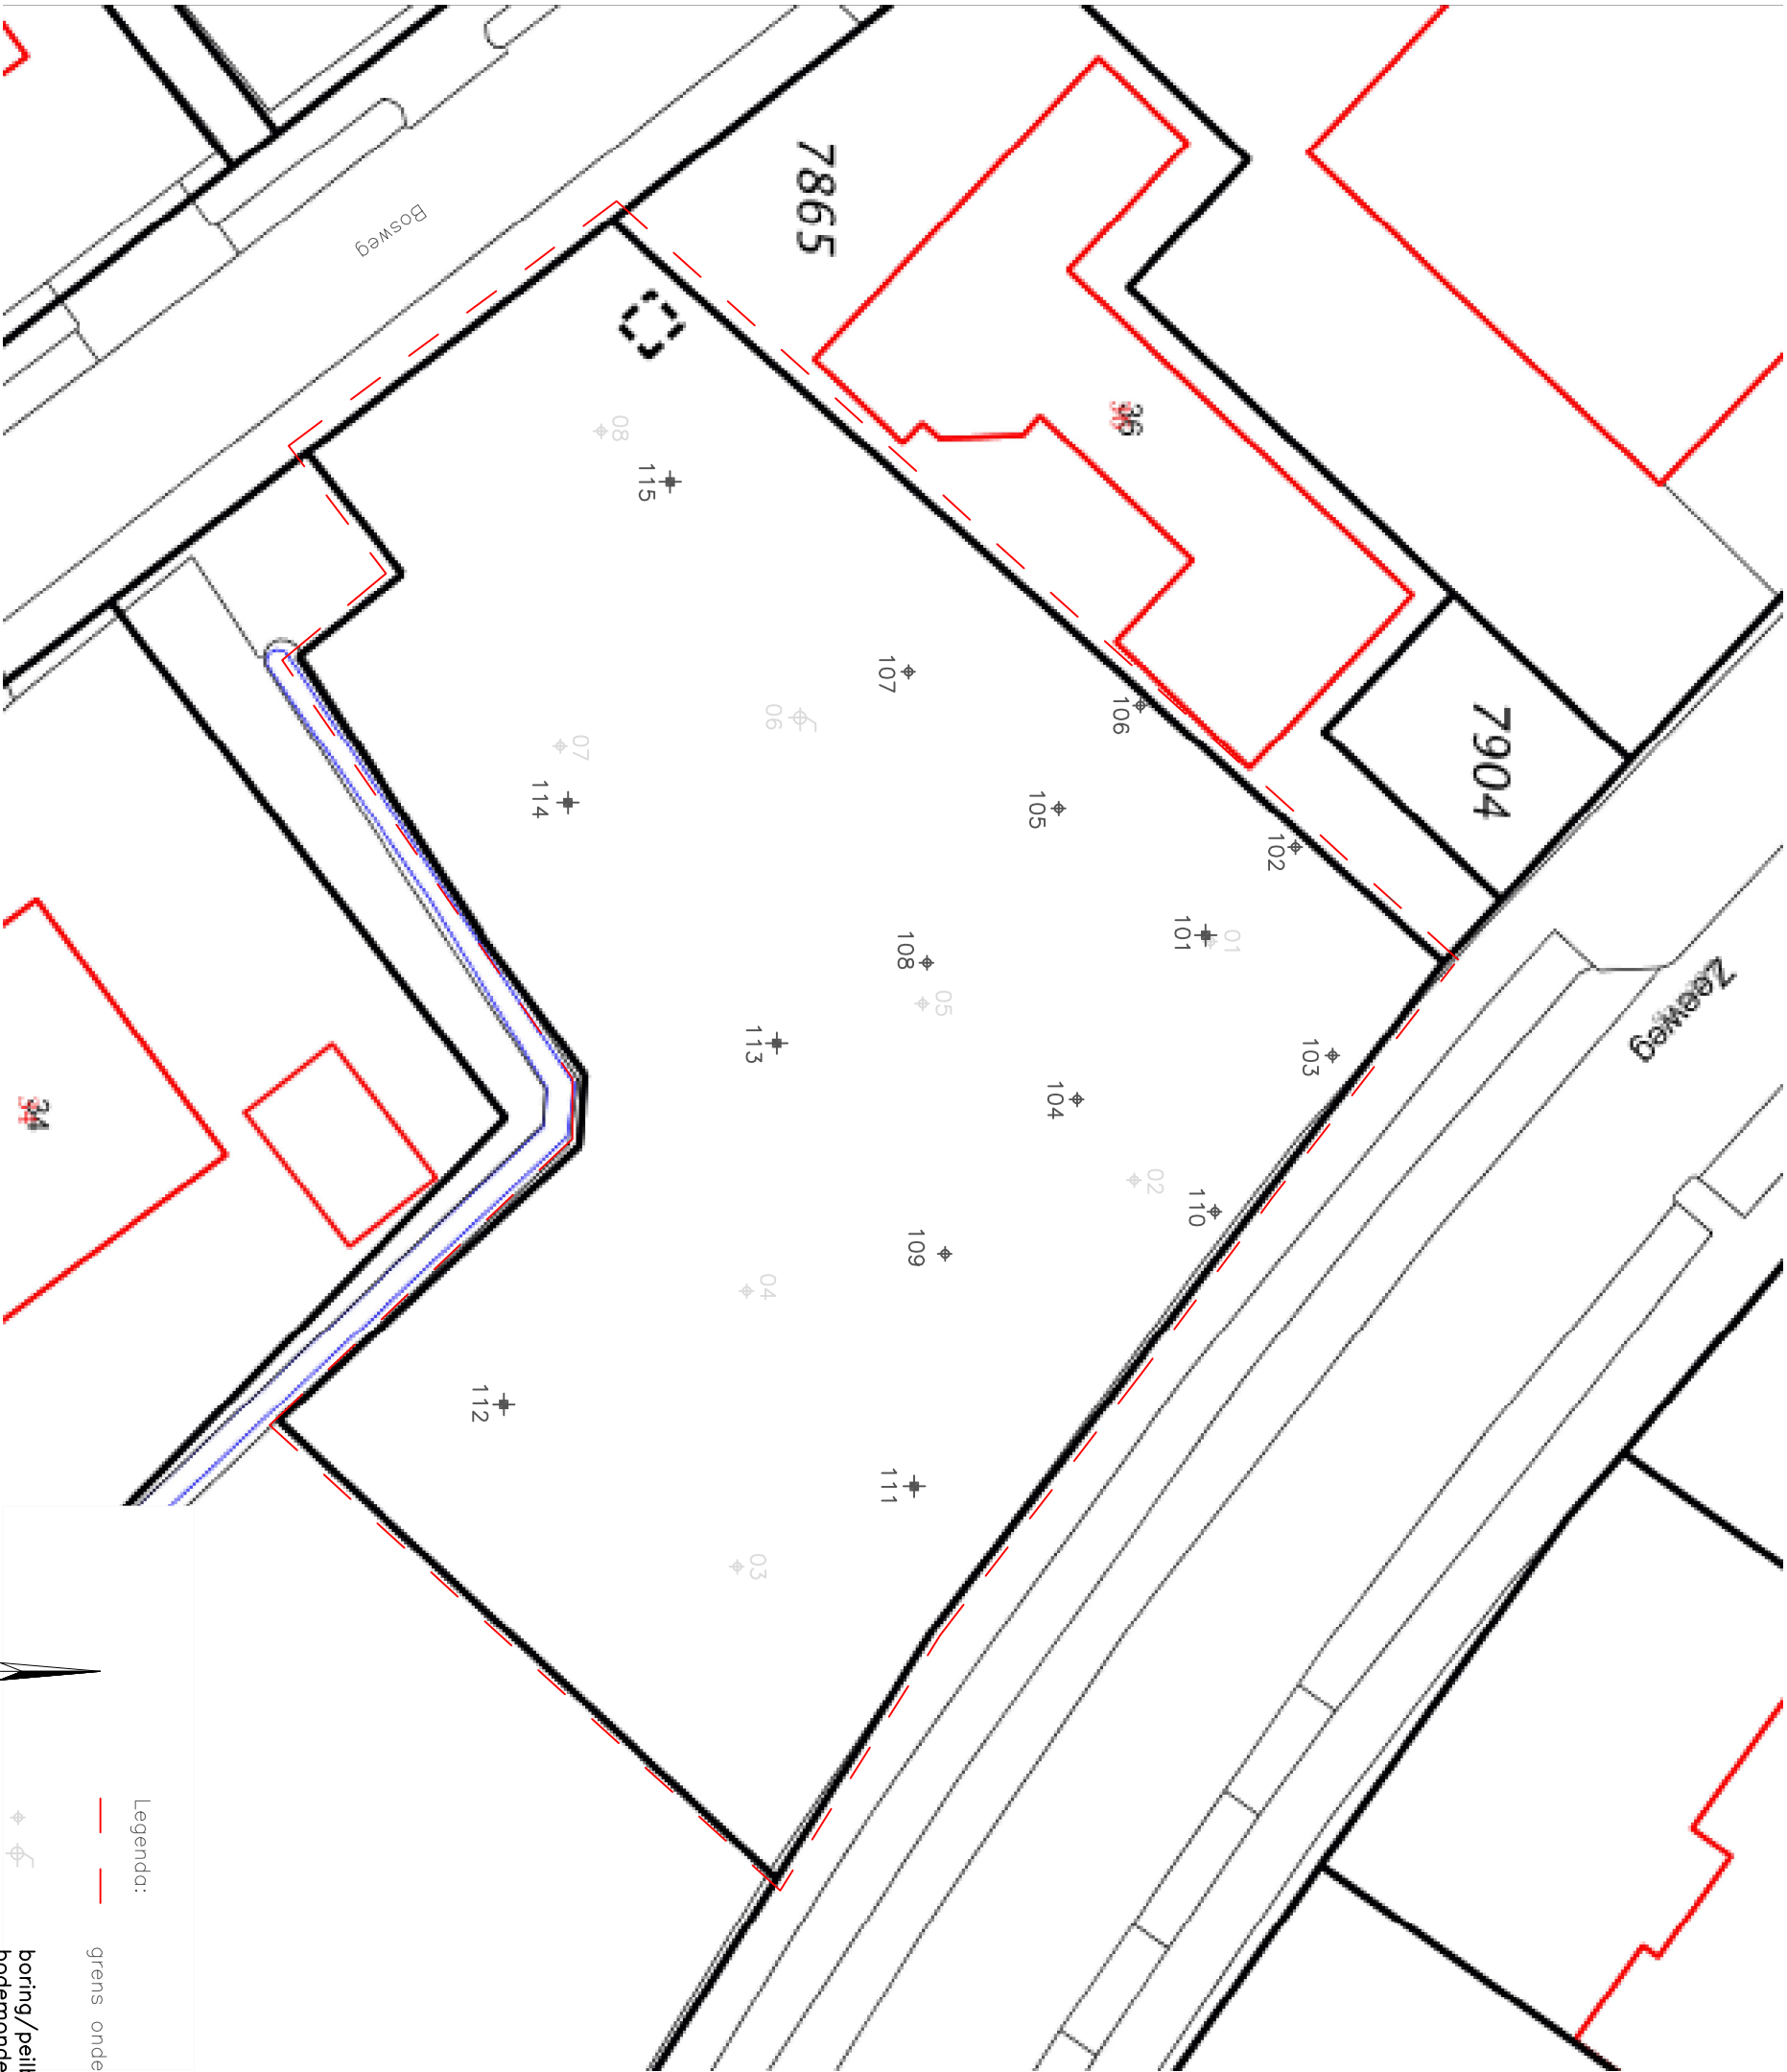
### **Situatieschets**

Het veldwerk is op 14 januari 2019 onder leiding van een gecertificeerde medewerker van BMA Milieu (dhr. J. de Zeeuw) uitgevoerd. Ter plaatse zijn negen boringen uitgevoerd. Daarnaast zijn zes gaten gegraven door middel van een schep, hiervan zijn twee gaten doorgezet als boring. In tabel 2 staan de uitgevoerde boringen vermeld. Voor nadere gegevens over de plaats van de boringen wordt verwezen naar bijlage 2.

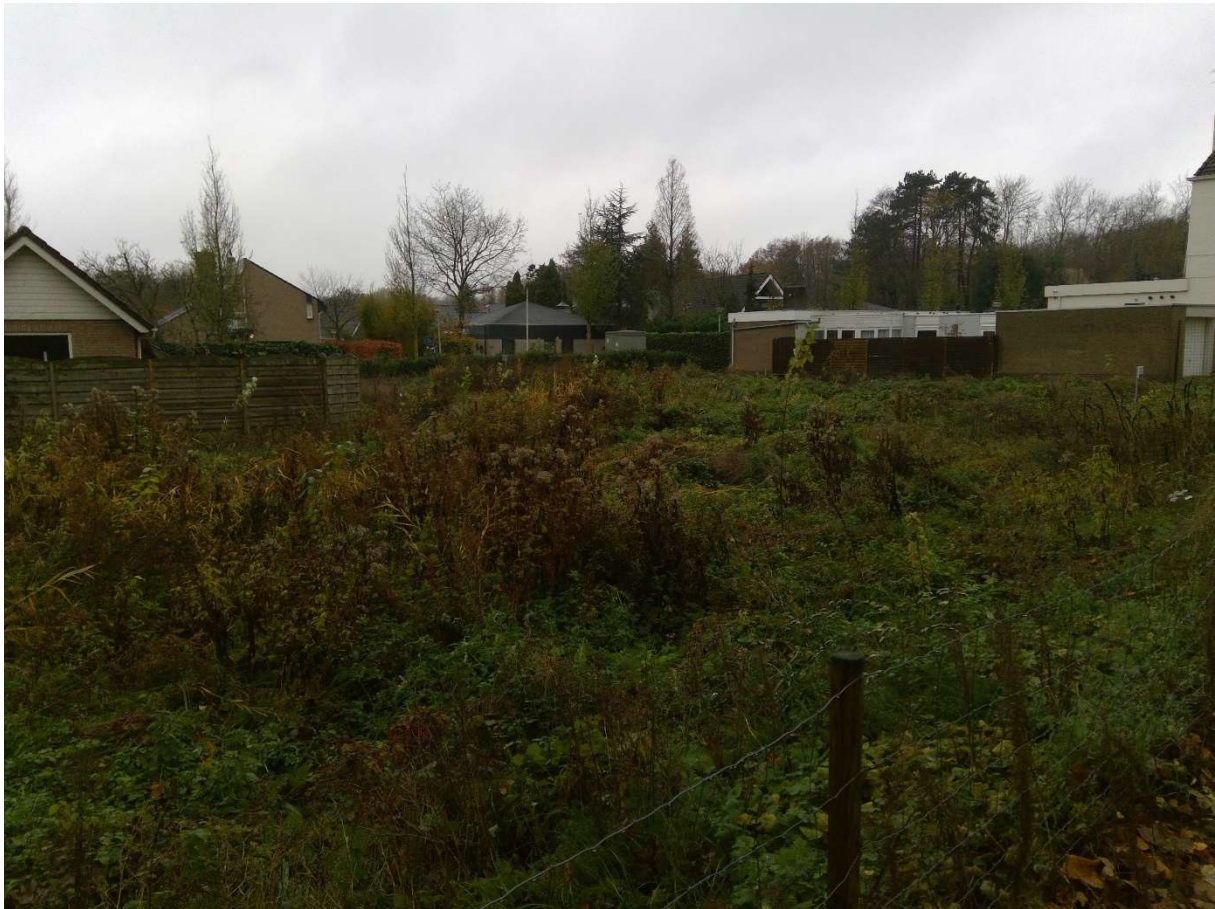
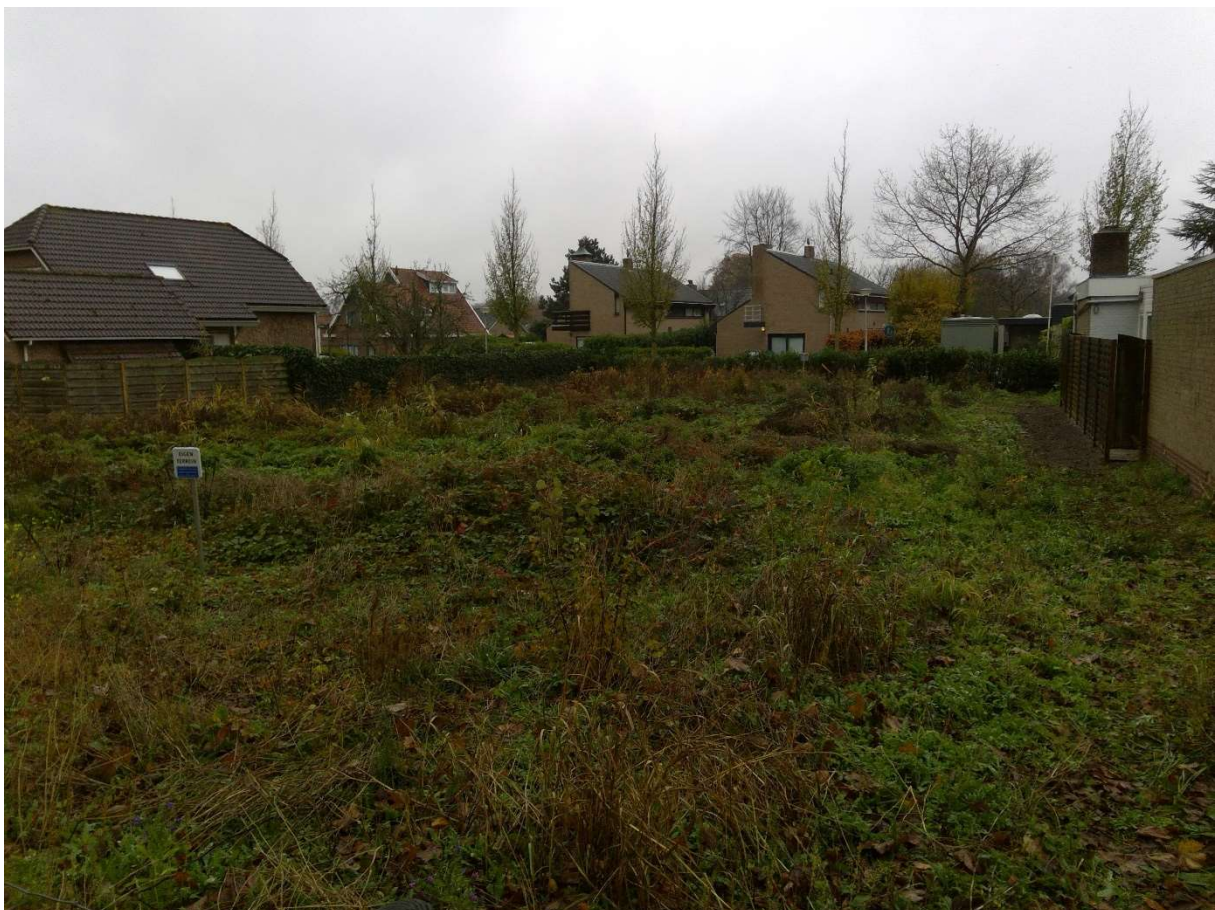
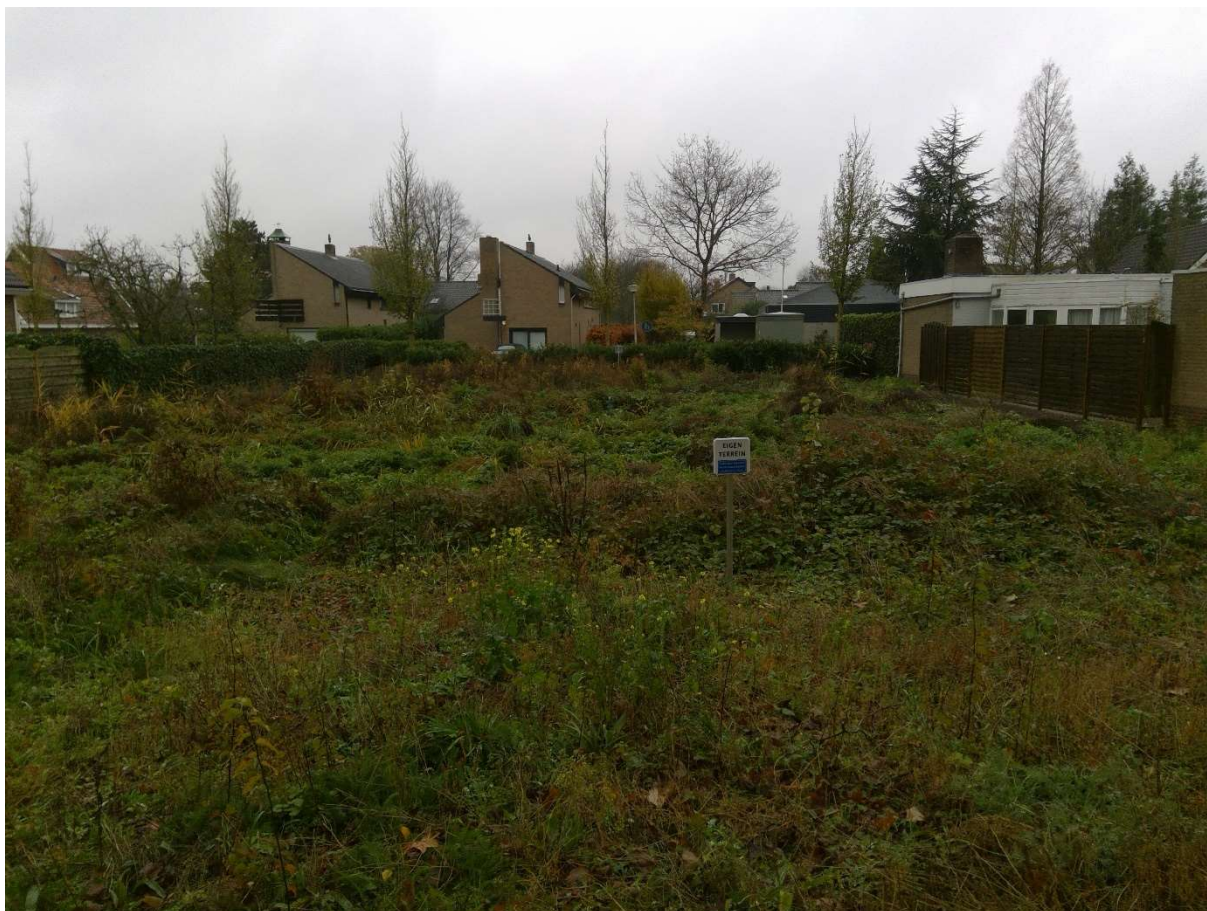
### **Fotoblad**

De onderzoekslocatie heeft een oppervlakte van circa 1.163 m<sup>2</sup>. Uit het locatiebezoek blijkt dat onderhavige onderzoekslocatie braakliggend is met diverse begroeiingen. Enkele foto's van de locatie zijn opgenomen in bijlage 6.
